**ΠΑΝΕΠΙΣΤΗΜΙΟ ΠΑΤΡΩΝ**  
**ΤΜΗΜΑ ΜΗΧΑΝΟΛΟΓΩΝ ΚΑΙ ΑΕΡΟΝΑΥΠΗΓΩΝ ΜΗΧΑΝΙΚΩΝ**  
**ΚΑΤΑΣΚΕΥΑΣΤΙΚΟΣ ΤΟΜΕΑΣ**  
**ΕΡΓΑΣΤΗΡΙΟ ΔΥΝΑΜΙΚΗΣ ΚΑΙ ΘΕΩΡΙΑΣ ΜΗΧΑΝΩΝ**

**ΣΠΟΥΔΑΣΤΙΚΗ ΕΡΓΑΣΙΑ**

**Ανασύνθεση τροχαίου ατυχήματος σύγκρουσης επιβατικού οχήματος - μικρού φορτηγού και επικαθήμενου βυτιοφόρου**

ΠΑΤΡΑ, Ιούνιος 2021

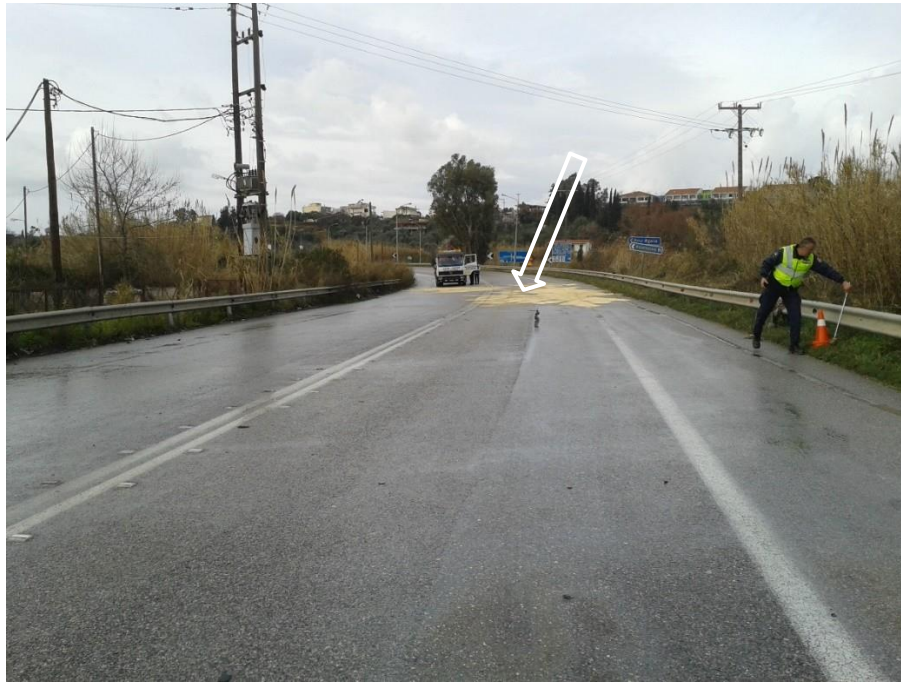
Στο Σχήμα 2 φαίνεται η σκηνή του ατυχήματος στη ΧΘ 21,850 στη Ν.Ε.Ο. Πατρών-Πύργου μετά την απομάκρυνση των οχημάτων και τη διασπορά πριονιδιού για την αποκατάσταση της κυκλοφορίας. Σημειώνεται το σημείο σύγκρουσης του επιβατικού ιδιωτικής χρήσης με το φορτηγό ιδιωτικής χρήσης στο ρεύμα κυκλοφορίας Πάτρα –Πύργος [1]

Σχήμα 2. Η σκηνή του ατυχήματος στη ΧΘ 21,850 στη Ν.Ε.Ο. Πατρών-Πύργου μετά την απομάκρυνση των οχημάτων και τη διασπορά πριονιδιού για την αποκατάσταση της κυκλοφορίας. Σημειώνεται το σημείο σύγκρουσης του επιβατικού ιδιωτικής χρήσης με το φορτηγό ιδιωτικής χρήσης στο ρεύμα κυκλοφορίας Πάτρα –Πύργος παρά την Κάτω Αχαία [1].

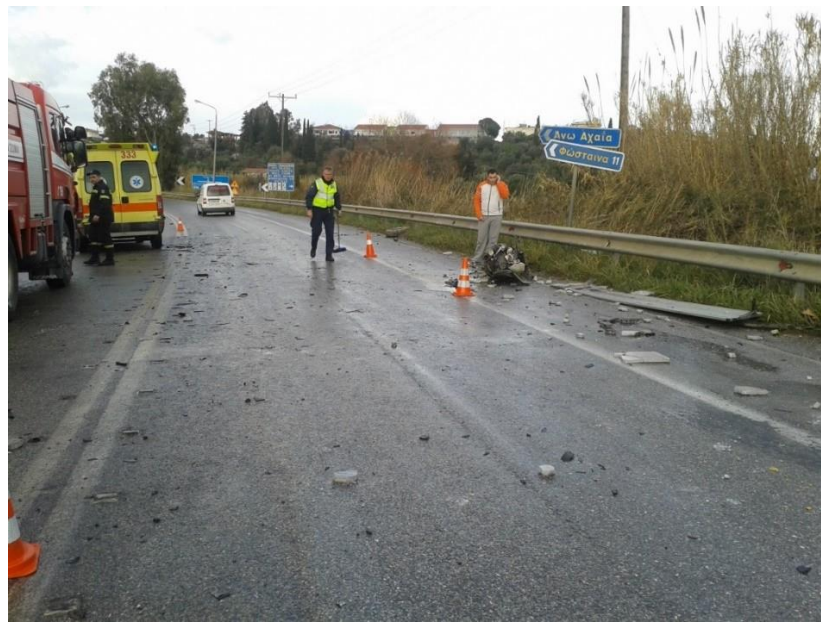
Στο Σχήμα 3 φαίνεται η σκηνή του ατυχήματος στη ΧΘ 21,850 στη Ν.Ε.Ο. Πατρών-Πύργου όπως και στο Σχήμα 2. Διακρίνονται ο εφεδρικός τροχός του FORD TRANSIT, ο κινητήρας και το κιβώτιο ταχυτήτων του FORD FIESTA και το πλευρικό προστατευτικό της κιβωτάμαξας του FORD TRANSIT στο άκρο του ρεύματος κυκλοφορίας Πάτρα-Κάτω Αχαΐα. Τεμάχια θραυσμάτων πλακών μαρμάρου που μετέφερε το FORD TRANSIT βρίσκονται διάσπαρτα στο οδόστρωμα.

**Σχήμα 3.** Η σκηνή του ατυχήματος στη ΧΘ 21,850 Ν.Ε.Ο. Πατρών-Πύργου. Στη δεξιά πλευρά ο εφεδρικός τροχός του FORD TRANSIT, ο κινητήρας του FORD FIESTA και το πλευρικό προστατευτικό της κιβωτάμαξας του FORD TRANSIT [1].

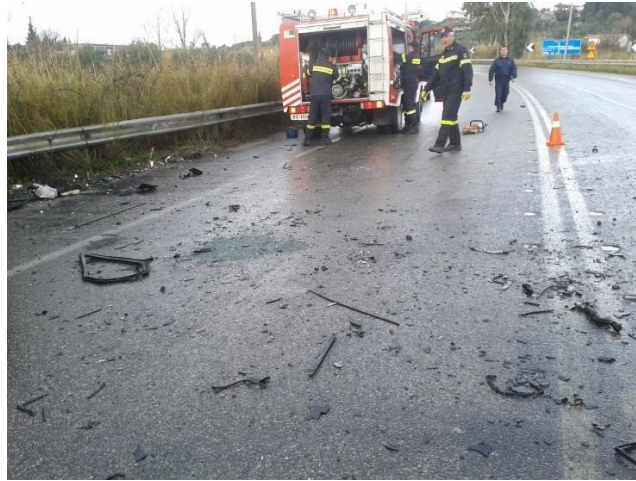
Στο Σχήμα 4 φαίνεται το ελαστικό στεγανωτικό πλαίσιο του σταθερού ανεμοθώρακα της θύρας οδηγού του FORD TRANSIT και θραύσματα γυαλιού του σταθερού ανεμοθώρακα της θύρας οδηγού στο οδόστρωμα.

**Σχήμα 4.** Η σκηνή του ατυχήματος στη ΧΘ 21,850 Ν.Ε.Ο. Πατρών-Πύργου. Το ελαστικό στεγανωτικό πλαίσιο του σταθερού ανεμοθώρακα της θύρας οδηγού του FORD TRANSIT και θραύσματα γυαλιού του σταθερού ανεμοθώρακα στο οδόστρωμα.

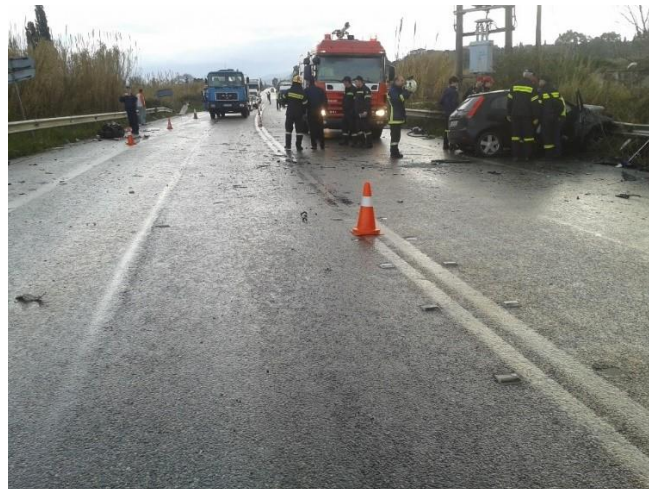
Στα Σχήματα 5 -7 φαίνεται το FORD FIESTA στην τελική του θέση επί του μεταλλικού στηθαίου στο ρεύμα κυκλοφορίας Πάτρα-Κάτω Αχαΐα. Στο Σχήμα 5 φαίνεται το ελαστικό στεγανωτικό πλαίσιο του σταθερού ανεμοθώρακα της θύρας οδηγού του FORD TRANSIT πίσω από το FORD FIESTA.

**Σχήμα 5.** Η σκηνή του ατυχήματος στη ΧΘ 21,850 Ν.Ε.Ο. Πατρών-Πύργου. Το FORD FIESTA στην τελική του θέση επί του μεταλλικού στηθαίου στο ρεύμα κυκλοφορίας Πάτρα-Κάτω Αχαΐα. Το ελαστικό στεγανωτικό πλαίσιο του σταθερού ανεμοθώρακα της θύρας οδηγού του FORD TRANSIT πίσω από το FORD FIESTA.

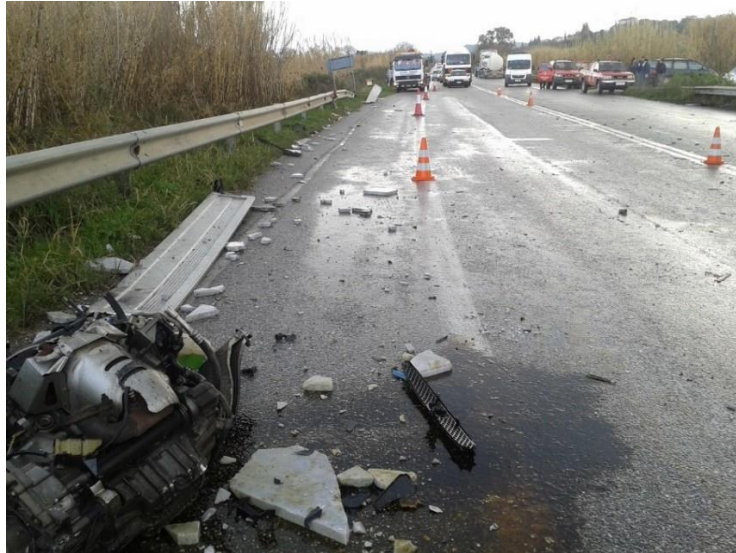
Στο Σχήμα 8 φαίνεται ο κινητήρας του FORD FIESTA στην τελική του θέση παρά το μεταλλικό στηθαίο στο ρεύμα κυκλοφορίας Πάτρα-Κάτω Αχαΐα και το πλευρικό προστατευτικό της κιβωτάμαξας του FORD TRANSIT. Στο άνω μέρος ο συρμός - ελκυστήρα SCANIA σταθμευμένος στο άκρο δεξιό της οδού στο ρεύμα κυκλοφορίας Κάτω Αχαΐα - Πάτρα. Το FORD TRANSIT PICKUP βρίσκεται στην τελική του θέση όπισθεν του οχήματος οδικής βοήθειας αριστερά στην εικόνα στο ρεύμα κυκλοφορίας Πάτρα-Κάτω Αχαΐα.

**Σχήμα 8.** Η σκηνή του ατυχήματος στη ΧΘ 21,850 Ν.Ε.Ο. Πατρών-Πύργου. Ο κινητήρας του FORD FIESTA στην τελική του θέση παρά το μεταλλικό στηθαίο στο ρεύμα κυκλοφορίας Πάτρα-Κάτω Αχαΐα και το πλευρικό προστατευτικό της κιβωτάμαξας του FORDTRANSIT. Στο άνω μέρος ο συρμός - ελκυστήρα SCANIA σταθμευμένος στο άκρο δεξιό της οδού στο ρεύμα κυκλοφορίας Κάτω Αχαΐα - Πάτρα. –Το FORD TRANSIT PICKUP βρίσκεται στην τελική του θέση όπισθεν του οχήματος οδικής βοήθειας αριστερά στην εικόνα.

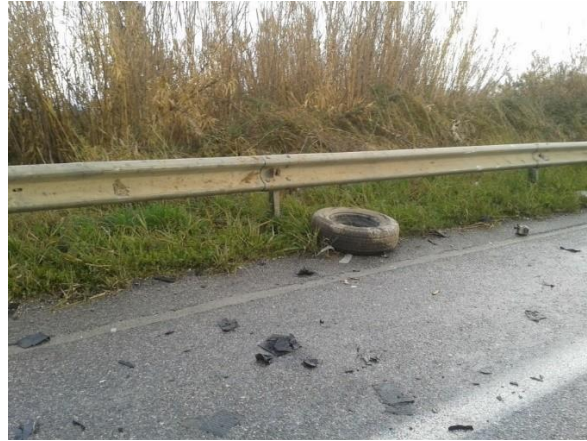
Στο Σχήμα 9 φαίνεται ο εφεδρικός τροχός του FORD TRANSIT στο ρεύμα κυκλοφορίας Πάτρα-Κάτω Αχαΐα και η θέση του σημειώνεται στο Σκαρίφημα της Τροχαίας (Σχήμα 1). Στα Σχήματα 10-14 φαίνεται το FORD TRANSIT PICKUP HAK- στην τελική του θέση στο ρεύμα κυκλοφορίας Πάτρα-Κάτω Αχαΐα αντίθετα στην αρχική του κατεύθυνση. Το οδόστρωμα στη σκηνή του ατυχήματος είναι διάσπαρτο από θραύσματα μαρμάρου εκ του φορτίου του FORD TRANSIT που μετακινήθηκε ανεξέλεγκτα κατά τις συγκρούσεις με τα άλλα δύο εμπλεκόμενα οχήματα.

**Σχήμα 9.** Η σκηνή του ατυχήματος στη ΧΘ 21,850 Ν.Ε.Ο. Πατρών-Πύργου. Ο εφεδρικός τροχός του FORD TRANSIT PICKUP στο ρεύμα κυκλοφορίας Πάτρα- Κάτω Αχαΐα.

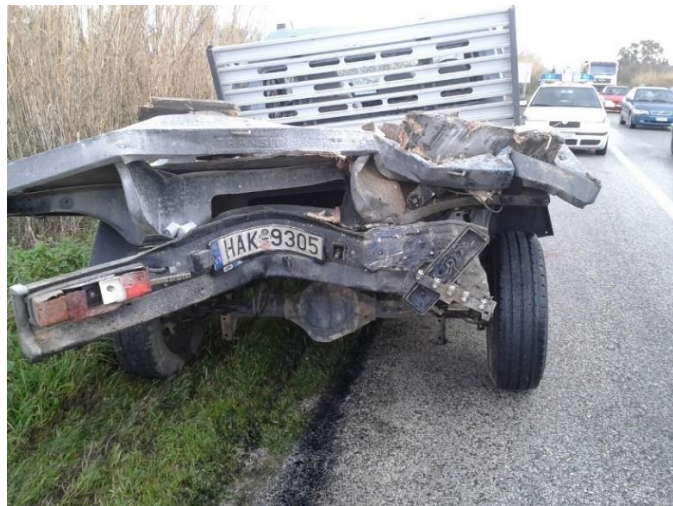
Στο Σχήμα 10 φαίνεται το FORD TRANSIT PICKUP στην τελική του θέση στο ρεύμα κυκλοφορίας Πάτρα-Κάτω Αχαΐα και μέτωπο αντίθετα στην αρχική του κατεύθυνση. Διακρίνονται τα ίχνη των ακινητοποιημένων εμπρόσθιων τροχών του FORD TRANSIT που είναι μετατοπισμένοι ως προς τους οπίσθιους τροχούς, λόγω της παραμόρφωσης του πλαισίου κατά τις συγκρούσεις με το FORD FIESTA και το συρμό (Σχήματα 11-12).

**Σχήμα 10.** Η σκηνή του ατυχήματος στη ΧΘ 21,850 Ν.Ε.Ο. Πατρών-Πύργου. Το FORD TRANSIT PICKUP στην τελική του θέση στο ρεύμα κυκλοφορίας Πάτρα- Κάτω Αχαΐα με μέτωπο αντίθετα στην αρχική του κατεύθυνση. Διακρίνονται τα ίχνη των ακινητοποιημένων εμπρόσθιων τροχών του FORD TRANSIT.

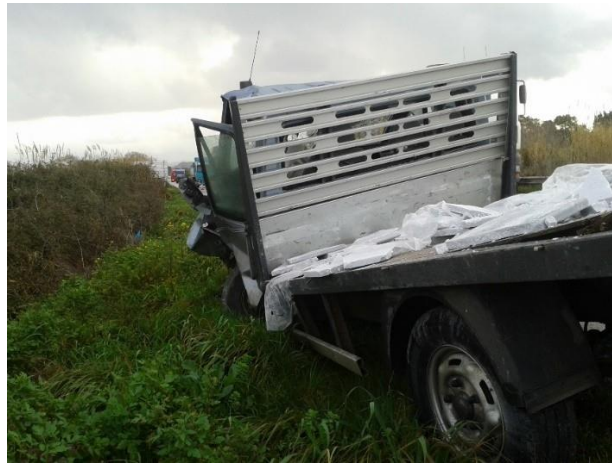
**Σχήμα 12.** Η σκηνή του ατυχήματος στη ΧΘ 21,850 Ν.Ε.Ο. Πατρών-Πύργου. Το FORD TRANSIT PICKUP στην τελική του θέση στο έρεισμα του ρεύματος κυκλοφορίας Πάτρα- Κάτω Αχαΐα, το φορτίο πλακών μαρμάρου σε θραύσματα μετά τις συγκρούσεις.

Στα Σχήματα 12 και 13 φαίνεται το φορτίο πλακών μαρμάρου που μετέφερε το FORD TRANSIT PICKUP που μετατράπηκαν σε θραύσματα μετά τις συγκρούσεις. Ο μεγάλος αριθμός θραυσμάτων προκλήθηκε από την ανεξέλεγκτη μετατόπιση των πλακών μαρμάρου κατά τις συγκρούσεις του FORD TRANSIT με το FORD FIESTA και το συρμό. Στο Σχήμα 14 φαίνεται η εμπρόσθια πλευρά και επιφάνεια σύγκρουσης του FORD TRANSIT με το FORD FIESTA.

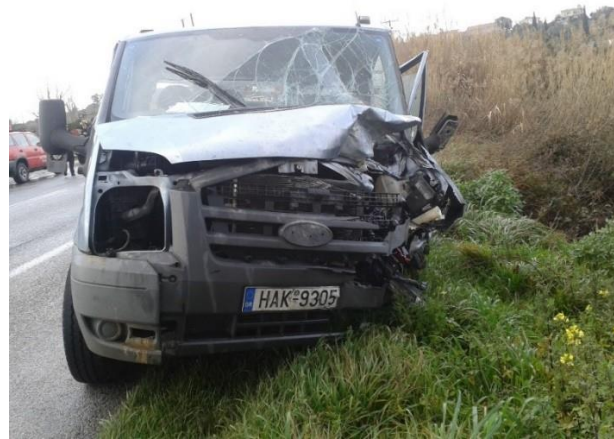
**Σχήμα 14.** Η σκηνή του ατυχήματος στη ΧΘ 21,850 Ν.Ε.Ο. Πατρών-Πύργου. Το FORD TRANSIT PICKUP στην τελική του θέση στο ρεύμα κυκλοφορίας Πάτρα- Κάτω Αχαΐα. Η επιφάνεια σύγκρουσης με το Ford Fiesta.

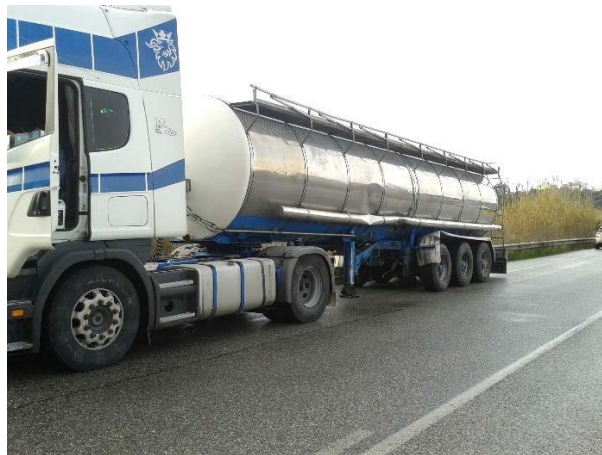
Στα Σχήματα 15-17 φαίνεται ο συρμός - ελκυστήρα SCANIA – επικαθήμενου βυτιοφόρου στην τελική του θέση μετά το ατύχημα στο δεξιό άκρο στο ρεύμα κυκλοφορίας Κάτω Αχαΐα - Πάτρα. Διακρίνεται τοσημείο σύγκρουσης με το FORD TRANSIT PICKUP μεταξύ των ποδών στήριξης του επικαθήμενου ημιρυμουλκωμένου βυτιοφόρου και του πρώτου εκ των τριών οπίσθιων αξόνων. Στο Σχήμα 16 φαίνεται ο ελκυστήρας SCANIA . Ο ελκυστήρας υπέστη μικρές ζημιές κατά τη σύγκρουση.

**Σχήμα 15.** Η σκηνή του ατυχήματος στη ΧΘ 21,850 Ν.Ε.Ο. Πατρών-Πύργου. Ο συρμός - ελκυστήρα SCANIA– επικαθήμενου βυτιοφόρου στην τελική του θέση μετά το ατύχημα στο δεξιό άκρο στο ρεύμα κυκλοφορίας Κάτω Αχαΐα - Πάτρα.

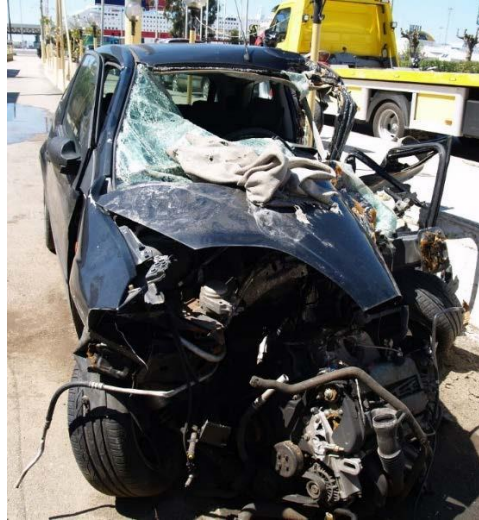
**Σχήμα 19.** FORD FIESTA, εμπρόσθια πλευρά, ο κινητήρας έχει μεταφερθεί εμπροσθεν του οχήματος, .

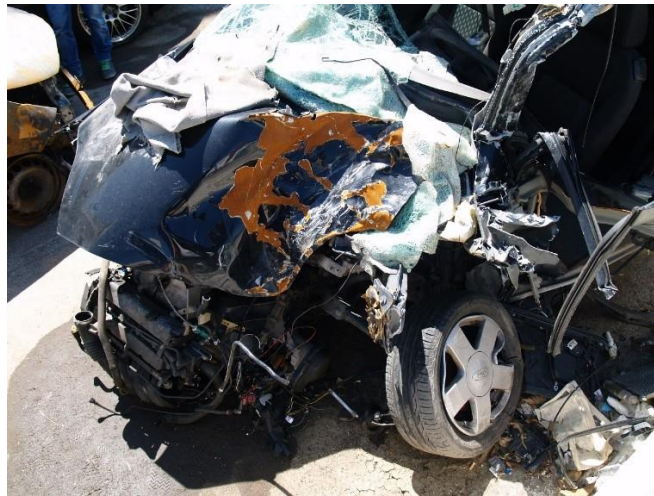
**Σχήμα 22.** FORD FIESTA, εμπρόσθια πλευρά, η επιφάνεια της αρχικής σύγκρουσης με το FORD TRANSIT .

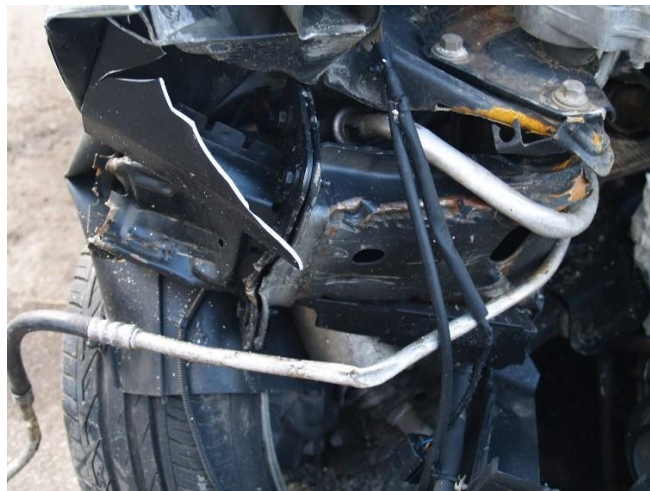
**Σχήμα 25.** FORD FIESTA, εμπρόσθιος δεξιός τροχός. Παραμορφώσεις από το μεταλλικό στηθαίο.

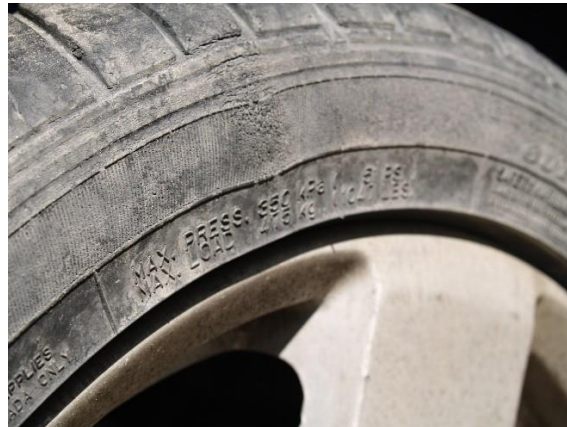
**Σχήμα 27.** FORD FIESTA, οπίσθιος δεξιός τροχός, φθορά στην εξωτερική πλευρά.

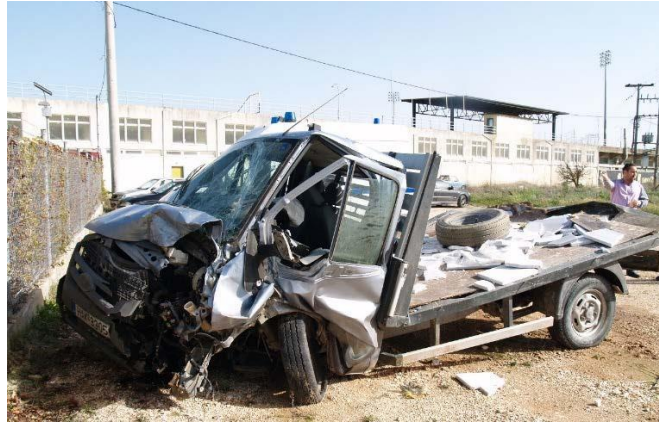
**Σχήμα 31.** FORD TRANSIT PICKUP αριστερή πλευρά, ο πλευρικός σταθερός ανεμοθώρακας της θύρας οδηγού εκτινάχθηκε στο οδόστρωμα στη σκηνή του ατυχήματος.

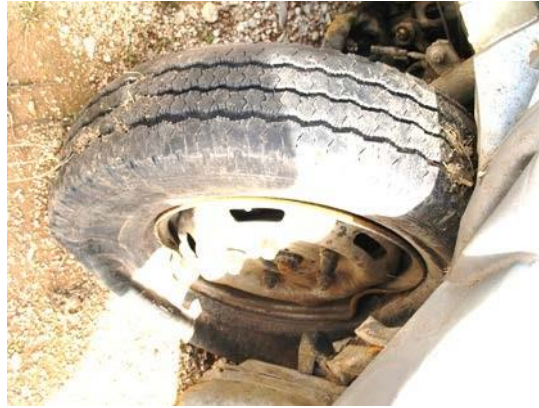
**Σχήμα 33.** FORD TRANSIT PICKUP, εμπρόσθιος αριστερός τροχός με πλήρη απώλεια πίεσης, ασφαλικό υλικό μεταξύ σώτρου και ελαστικού επισώτρου, καλή κατάσταση πέλματος ελαστικού.

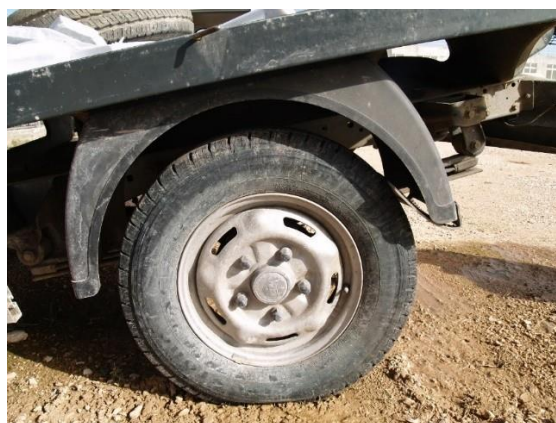
**Σχήμα 35.** FORD TRANSIT PICKUP, οπίσθιος αριστερός τροχός, καλή κατάσταση πέλματος ελαστικού, βύθιση του οπίσθιου ελαστικού στο 50% του ύψους της παρειάς κατά την πρόσπτωση του βυτιοφόρου.

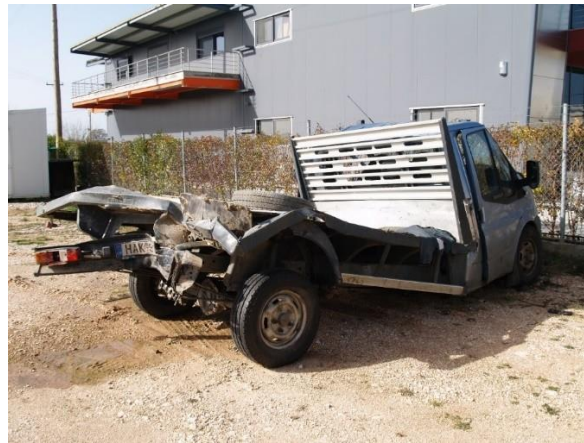
**Σχήμα 36.** FORD TRANSIT PICKUP, οπίσθια πλευρά, παραμόρφωση κατά την πρόσπτωση του βυτιοφόρου.

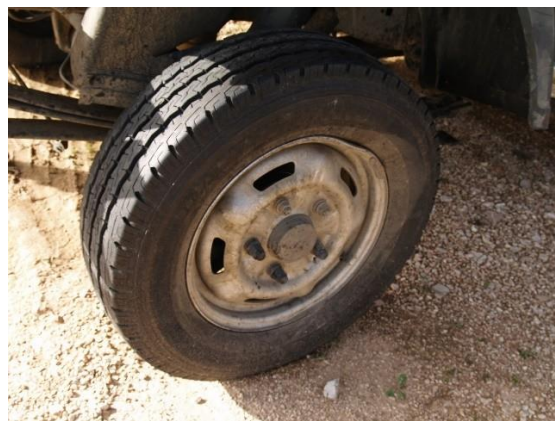
**Σχήμα 37.** FORD TRANSIT PICKUP, οπίσθιος δεξιός τροχός, βύθιση του οπίσθιου ελαστικού στο 90% του ύψους της παρειάς κατά την πρόσπτωση του βυτιοφόρου.

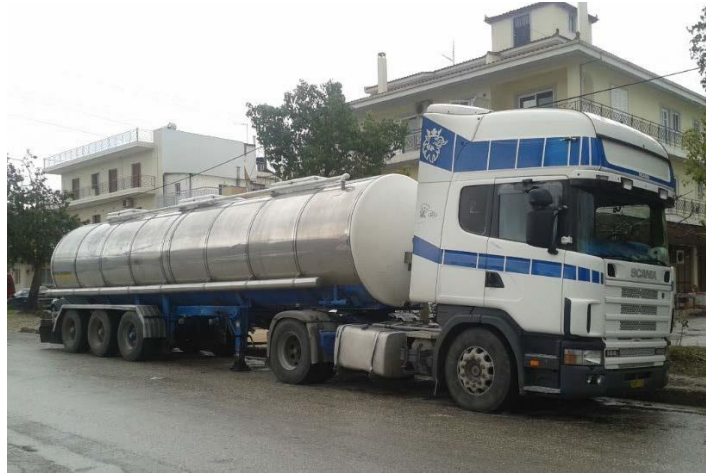
**Σχήμα 38.** Ο συρμός με ελκυστήρα Δημοσίας Χρήσεως SCANIA και επικαθήμενο βυτιοφόρο. Ανεπαρκής πλευρική προστασία στη δεξιά πλευρά του βυτιοφόρου.

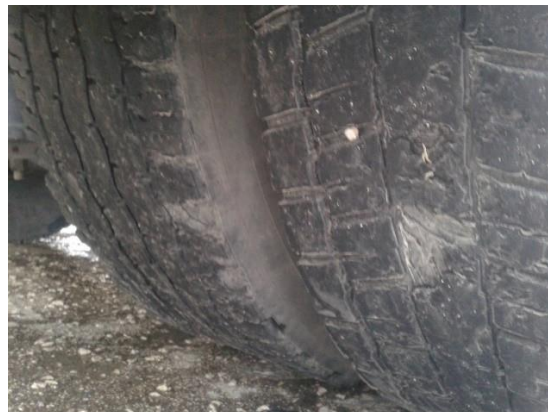
**Σχήμα 43.** Ελκυστήρας Δημοσίας Χρήσεως ΕΚΒ 1167, επιθεώρηση της 30ης/1/2015. Διαφορετικοί τύποι φθαρμένων ελαστικών εσωτερικά-εξωτερικά στους δεξιούς τροχούς στον οπίσθιο άξονα του ελκυστήρα.

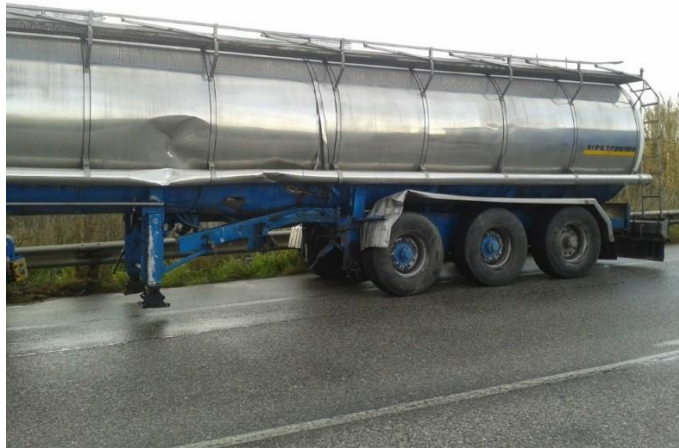
**Σχήμα 44.** Τριαξονικό επικαθήμενο ημιρυμουλκούμενο. Η αριστερή πλευρά και το σημείο σύγκρουσης με το FORD TRANSIT επί των ποδών στηρίξεως και πριν το φορείο των τριών αξόνων του επικαθήμενου βυτιοφόρου.

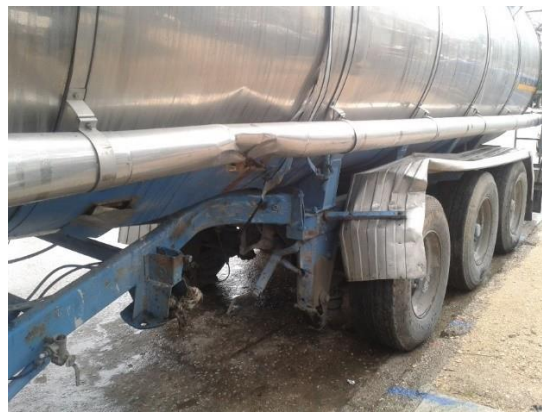
**Σχήμα 45.** Τριαξονικό επικαθήμενο ημιρυμουλκούμενο όχημα. Η αριστερή πλευρά και το σημείο σύγκρουσης με το FORD TRANSIT πριν το φορείο των τριών αξόνων του επικαθήμενου βυτιοφόρου. Εισχώρηση του FORD TRANSIT υπό γωνία 45°.

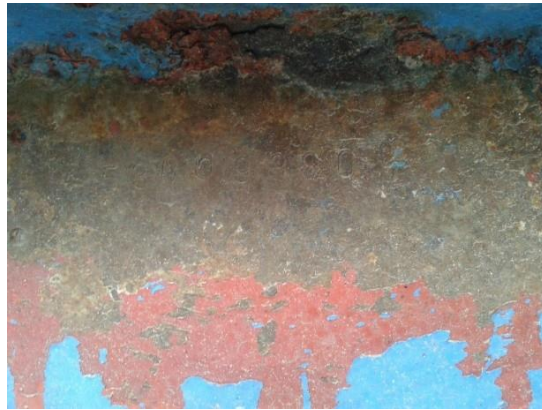
**Σχήμα 46.** Τριαξονικό επικαθήμενο ημιρυμουλκούμενο όχημα. Δεν βρέθηκε πινακίδιο τεχνικών χαρακτηριστικών του κατασκευαστή.

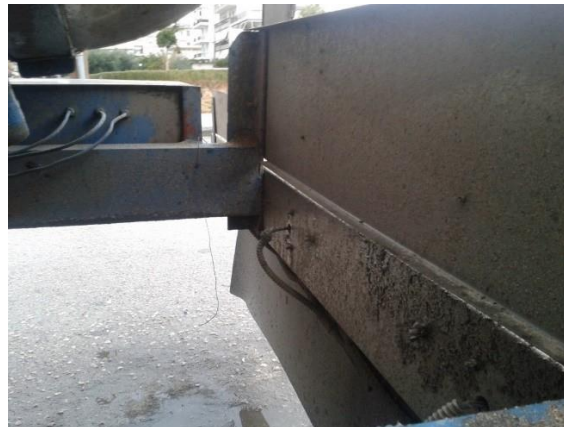
**Σχήμα 53.** Τριαξονικό επικαθήμενο ημιρυμουλκούμενο όχημα. Ανεπαρκής εγκατάσταση ηλεκτρικών γραμμών φωτισμού πίσω δεξιά.

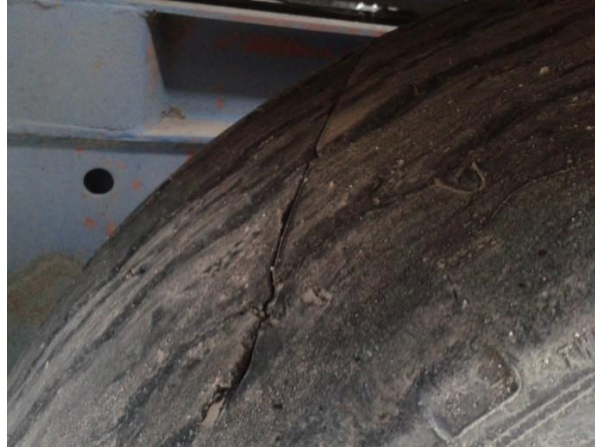
**Σχήμα 55.** Τριαξονικό επικαθήμενο ημιρυμουλκούμενο όχημα. Φθαρμένο ελαστικό στην αριστερή πλευρά, πρώτος άξονας, ελαστικό που ήρθε σε επαφή με το FORD TRANSIT.

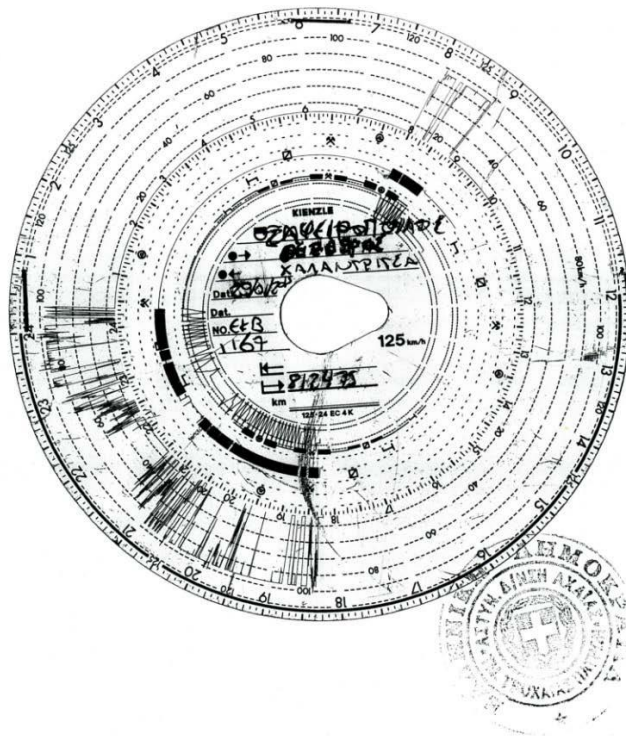
**Σχήμα 57.** Κάρτα ταχογράφου του ελκυστήρα Δημοσίας Χρήσεως που παραδόθηκε στον τόπο ελέγχου του οχήματος την 30<sup>η</sup>/1/2015. Εγκατάσταση κάρτας την 29<sup>η</sup>/1/2015. Εγγραφή διακοπής κίνησης την 08.50, περί την ώρα που συνέβη το ατύχημα και οριστική διακοπή λειτουργίας του ταχογράφου την 10.05 ώρα. Διορθώσεις στην εγγραφή ονοματεπωνύμου οδηγού και τόπου εκκίνησης.

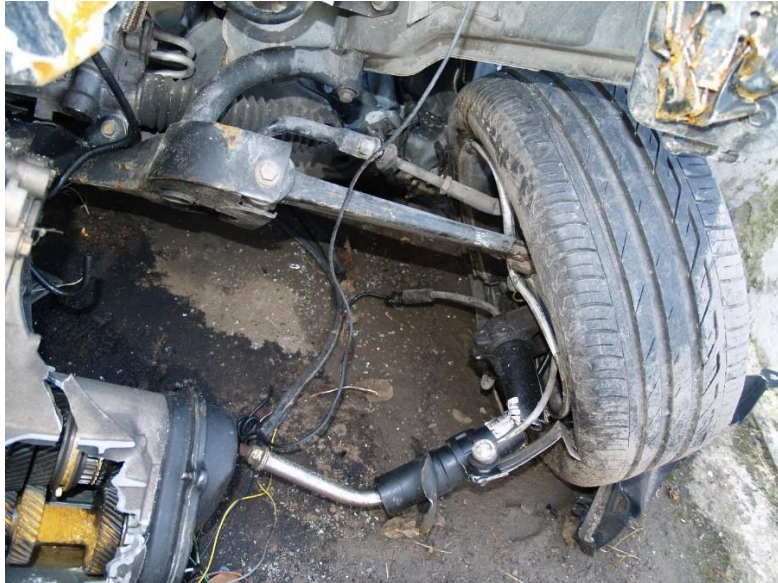
**Σχήμα 70.** Το Ford Fiesta εμπρόσθια πλευρά, εισχώρηση του εμπρόσθιου αριστερού τροχού του FORD TRANSIT. Καμπύλη παραμόρφωση του αριστερού βραχίονα ανάρτησης (McPherson strut). Η οριζόντια δοκός του πλαισίου (ράμφος) του Ford Fiesta άνωθεν του αριστερού εμπρόσθιου τροχού που έχει παραμορφωθεί προς τα αριστερά και προκαλεί την εξάρθρωση του αριστερού θόλου του FORD TRANSIT.

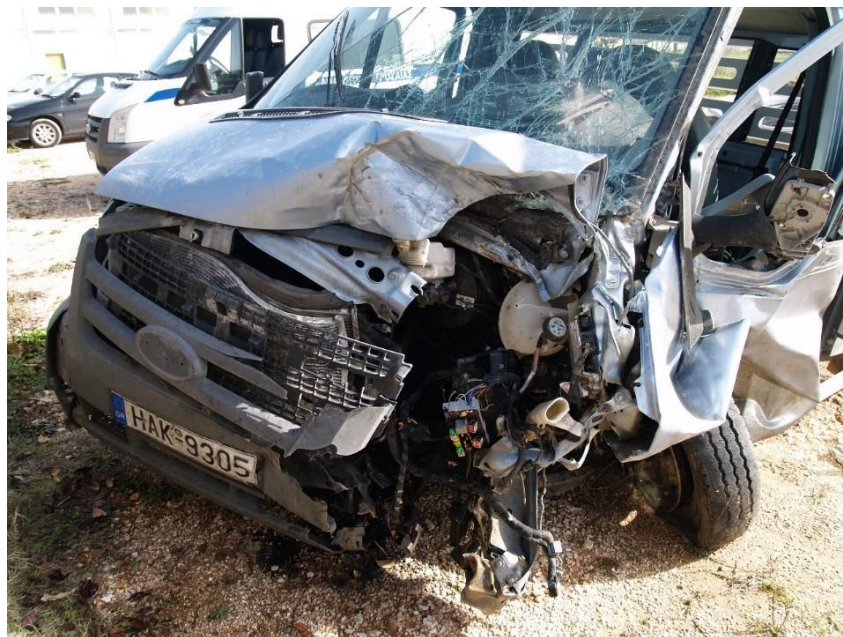
**Σχήμα 71.** Το FORD TRANSIT εμπρόσθια πλευρά, εισχώρηση του εμπρόσθιου αριστερού τροχού του Ford Fiesta. Εξάρθρωση και παραμόρφωση του αριστερού θόλου του FORD TRANSIT από την οριζόντια δοκό του πλαισίου (ράμφος) του Ford Fiesta. Μετατόπιση του αριστερού εμπρόσθιου τροχού προς τα αριστερά.

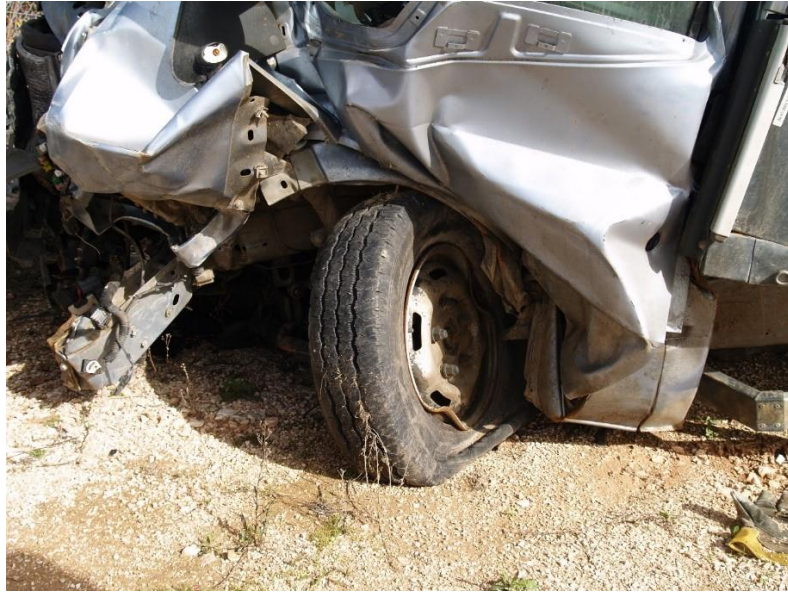
**Σχήμα 72.** Το FORD TRANSIT Εισχώρηση του ΕΑ τροχού του στον ΕΑ τροχό του οριζόντια δοκού του πλαισίου (ράμφος) του FORD TRANSIT που λειτούργησε ως εξολκείας για την εξάρμωση του συγκροτήματος κινητήρα – κιβωτίου ταχυτήτων του Ford Fiesta.

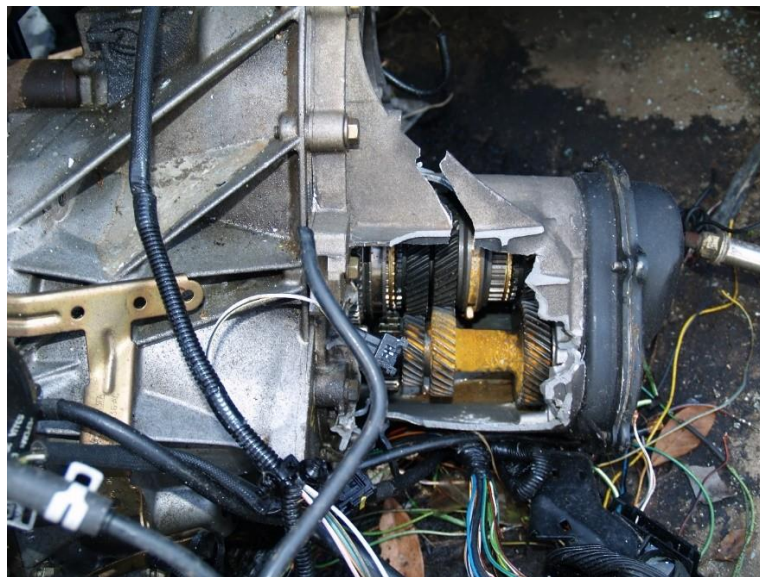
**Σχήμα 73.** Το κιβώτιο ταχυτήτων του Ford Fiesta . Το σημείο εισόδου της διαμήκουσ δοκού (ράμφος) του FORD TRANSIT που λειτούργησε ως εξολκείας για την εξάρμωση του συγκροτήματος κινητήρα – κιβωτίου ταχυτήτων του Ford Fiesta.

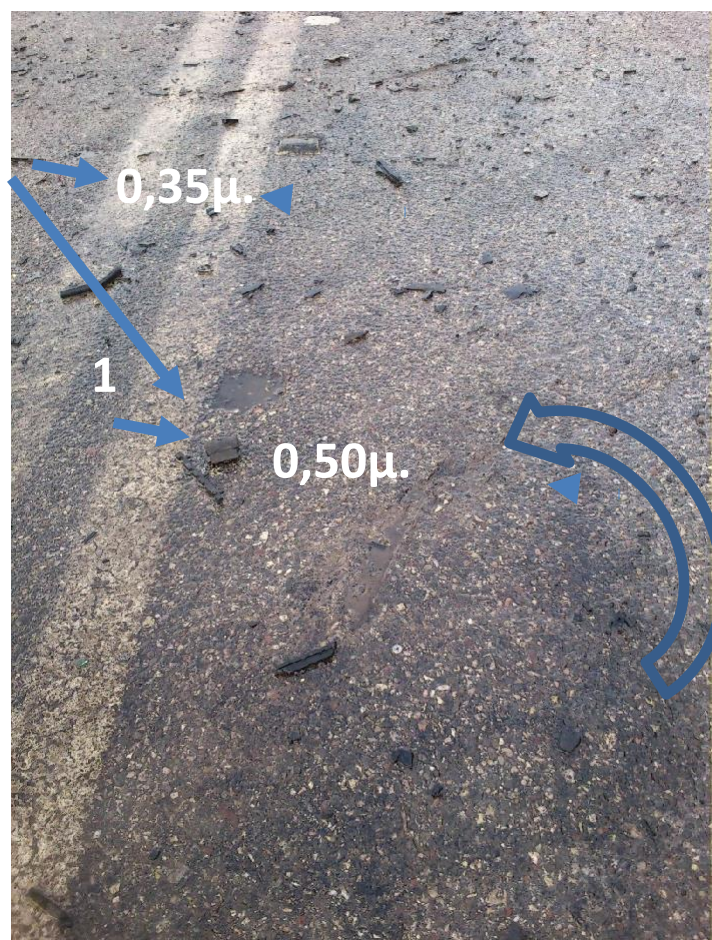
**Σχήμα 76.** Η σκηνή του ατυχήματος, πλάτος της διπλής διαχωριστικής γραμμής 0,35 μ., το σημείο αναφοράς «1» και καμπύλα ίχνη περιστροφής του αριστερού εμπρόσθιου τροχού του FORD TRANSIT σε απόσταση 0,50 μ. από τη διπλή διαχωριστική γραμμή.

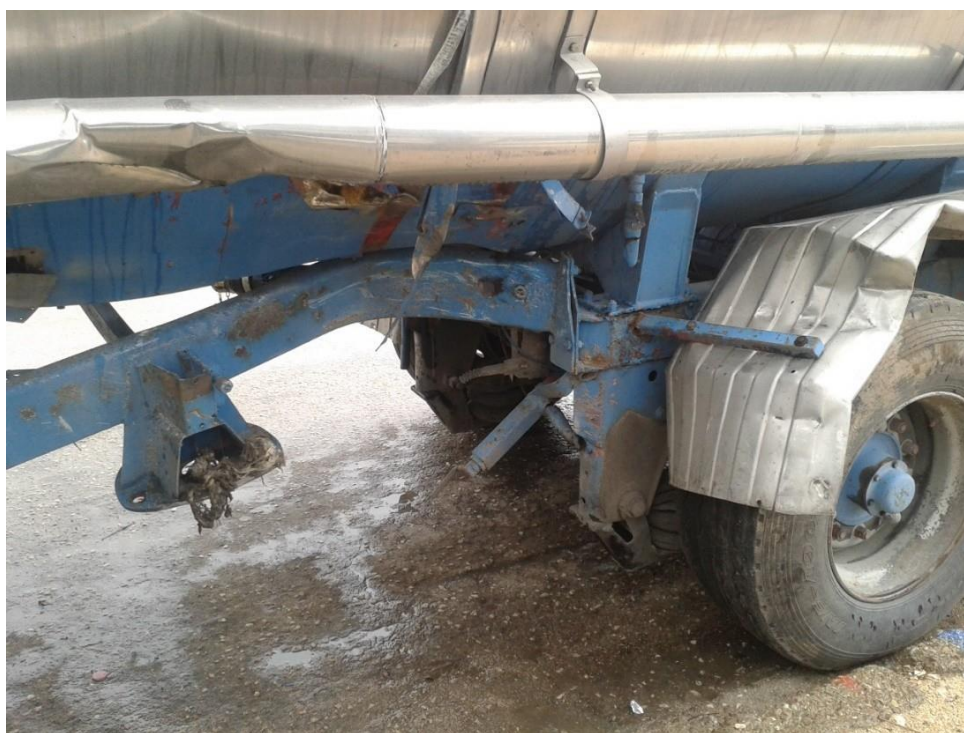
**Σχήμα 80.** Τριαξονικό επικαθήμενο ημιρυμουλκούμενο όχημα με αριθμό κυκλοφορίας Ρ- 20066 και αριθμό πλαισίου 53009380. Η αριστερή πλευρά και το σημείο σύγκρουσης με το FORD TRANSIT στον αριστερό τροχό του πρώτου εκ των τριών αξόνων του επικαθημένου βυτιοφόρου.

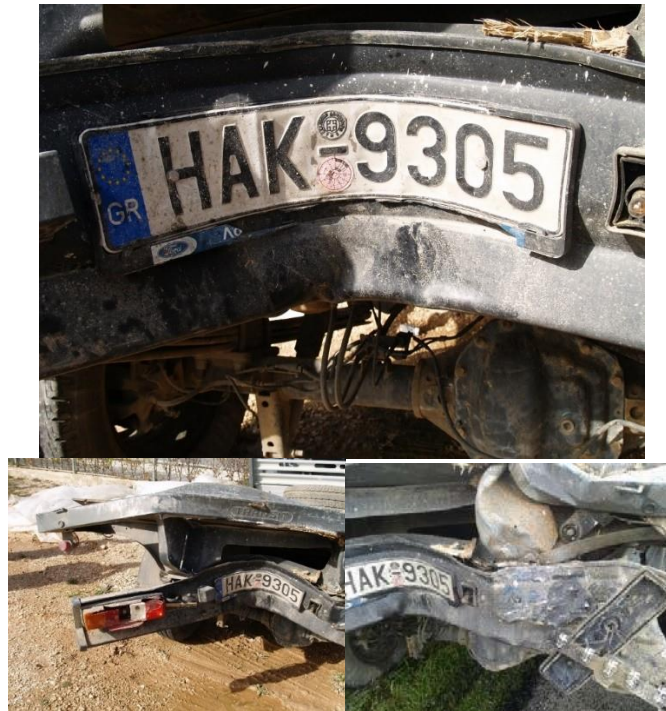
**Σχήμα 81.** Η οπίσθια επιφάνεια του FORD TRANSIT επί της οποίας επέπεσε ο αριστερός τροχός του πρώτου εκ των τριών αξόνων του επικαθημένου βυτιοφόρου.
