**ΔΙΠΛΩΜΑΤΙΚΗ ΕΡΓΑΣΙΑ**

**ΑΝΑΣΥΝΘΕΣΗ ΤΡΟΧΑΙΟΥ ΑΤΥΧΗΜΑΤΟΣ ΠΑΡΑΣΥΡΣΗ ΠΕΖΗΣ ΚΑΙ ΒΡΕΦΟΥΣ  
ΣΕ ΑΜΑΞΙΔΙΟ ΑΠΟ ΕΠΙΒΑΤΙΚΟ ΟΧΗΜΑ ΕΠΙ ΤΟΥ ΠΕΖΟΔΡΟΜΙΟΥ**

ΠΑΤΡΑ, Ιούλιος 2021

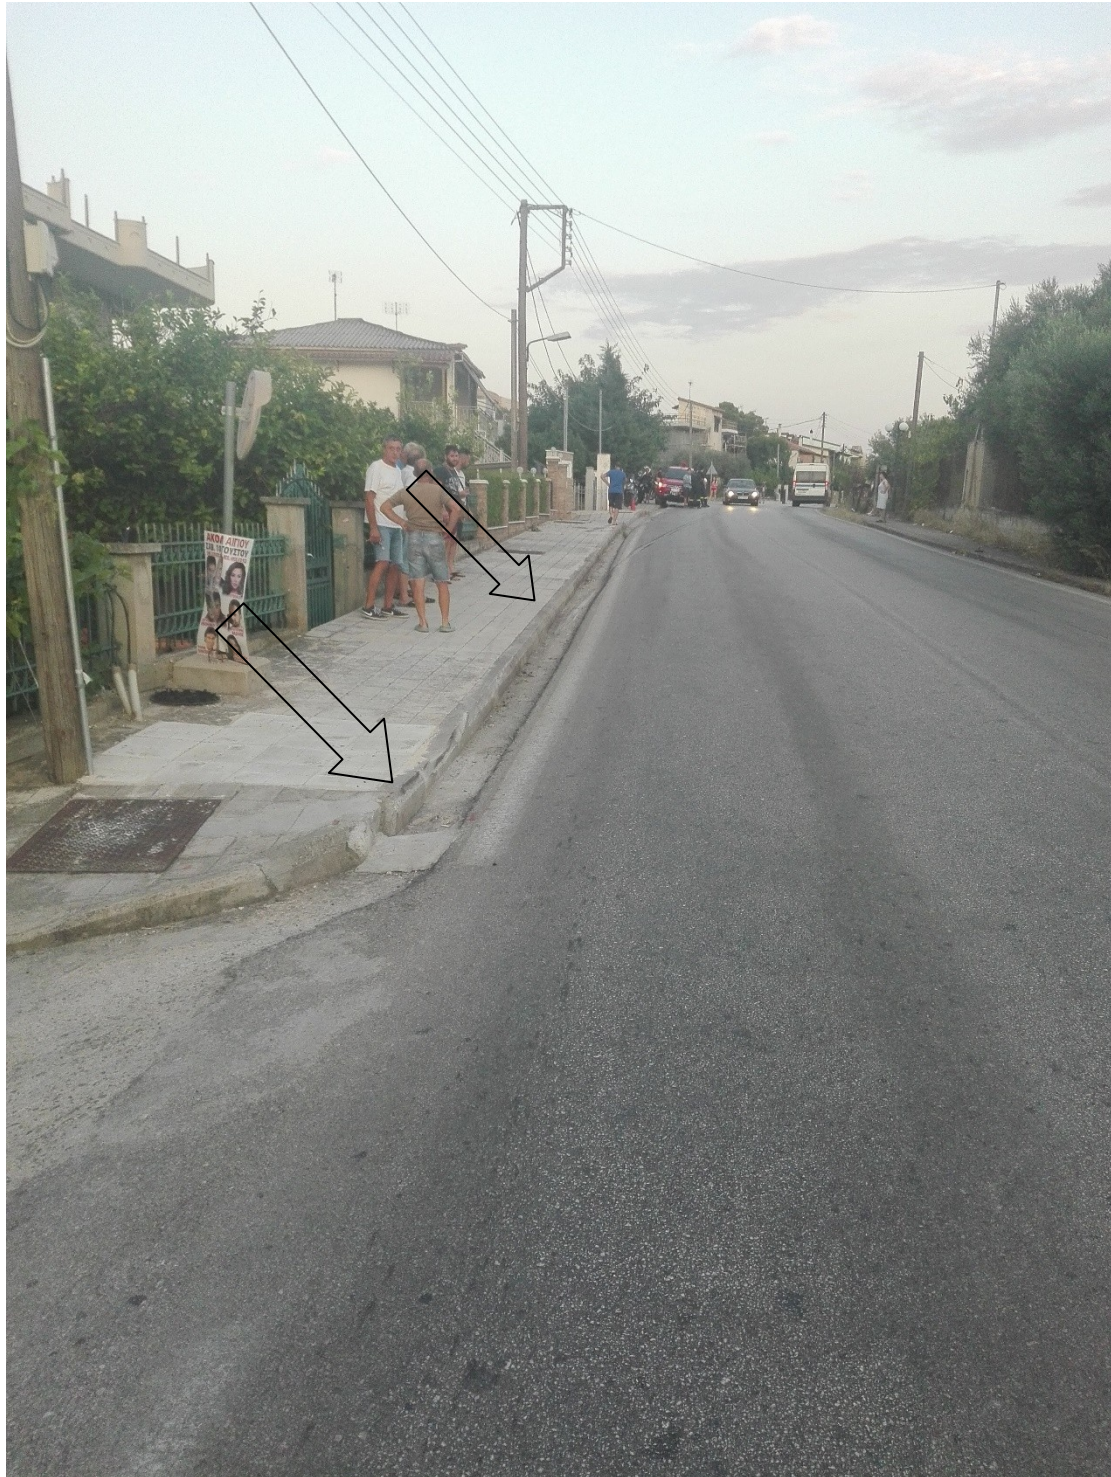
**Σχήμα 8.** Η σκηνή του ατυχήματος της 25ης Αυγούστου 2019 στη ΧΘ 101.700 στην Π.Ε.Ο. Κορίνθου – Πατρών, σημειώνεται με βέλος το σημείο πρώτης πρόσκρουσης του αριστερού εμπρόσθιου τροχού του BMW M3 στο ρεϊθρο του πεζοδρομίου, επαπτομενική τροχιά με το ρεϊθρο και το σημείο όπου ο εμπρόσθιος αριστερός τροχός υποβιβάζεται στο οδόστρωμα, και η απομάκρυνση του τροχού στο άνω μέρος της εικόνας προς το δεξιό ρεύμα κυκλοφορίας, μέτωπο παρατηρητή βορειανατολικά, προς Κόρινθο.

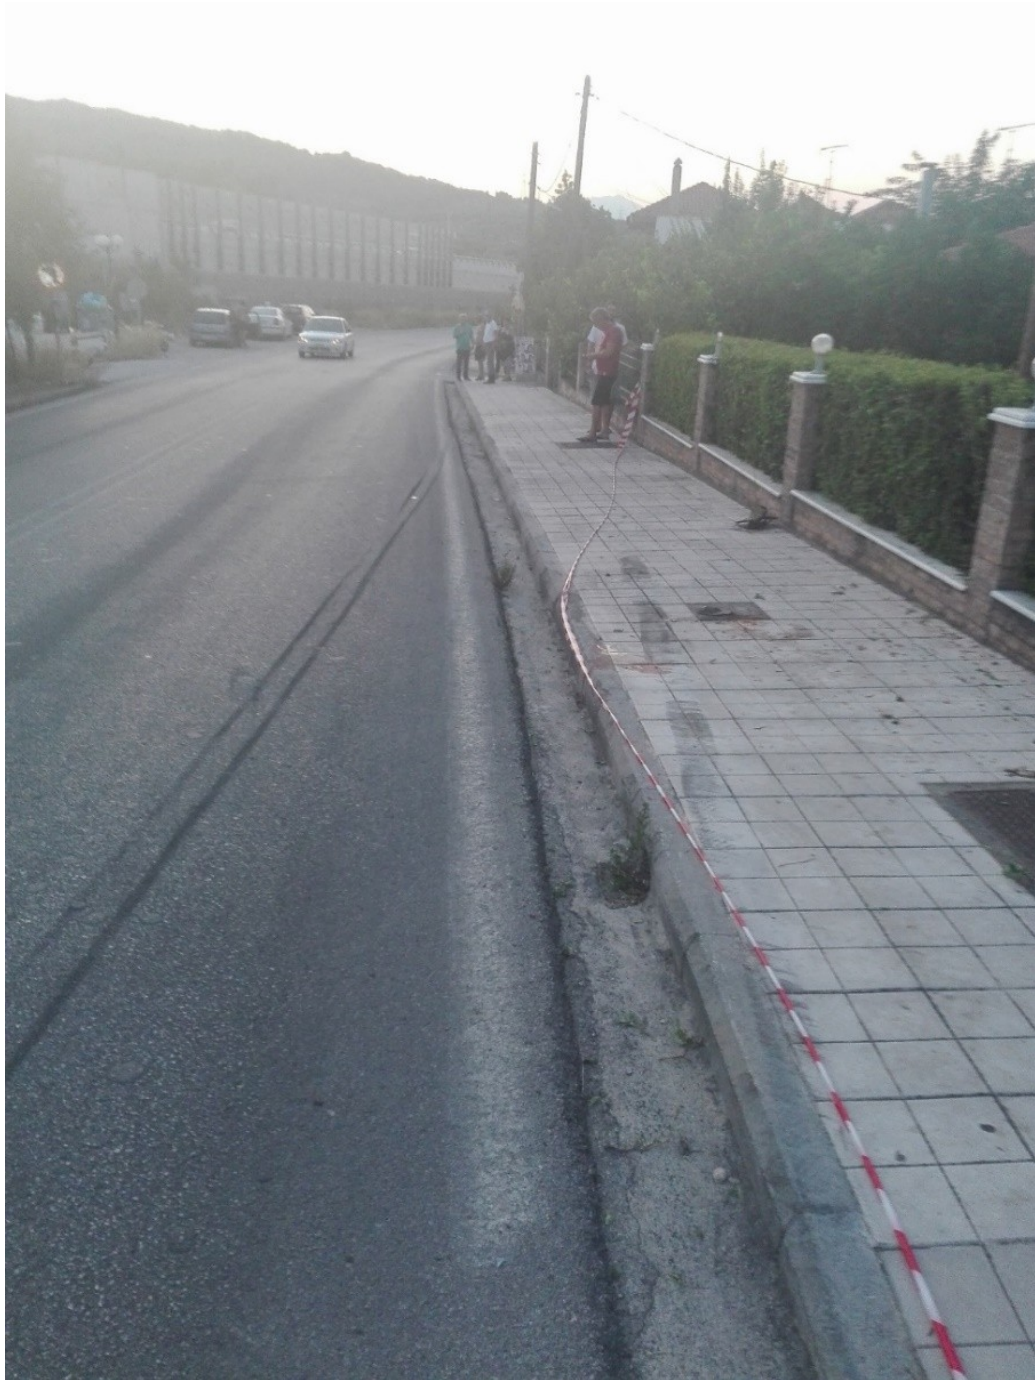
**Σχήμα 9.** Η σκηνή του ατυχήματος της 25ης Αυγούστου 2019 στη ΧΘ 101.700 στην Π.Ε.Ο. Κορίνθου – Πατρών, σημειώνεται με βέλος το σημείο πρώτης πρόσκρουσης του αριστερού εμπρόσθιου τροχού του BMW M3 στο ρείθρο του πεζοδρομίου, μέτωπο παρατηρητή νοτιοδυτικά, προς Πάτρα.

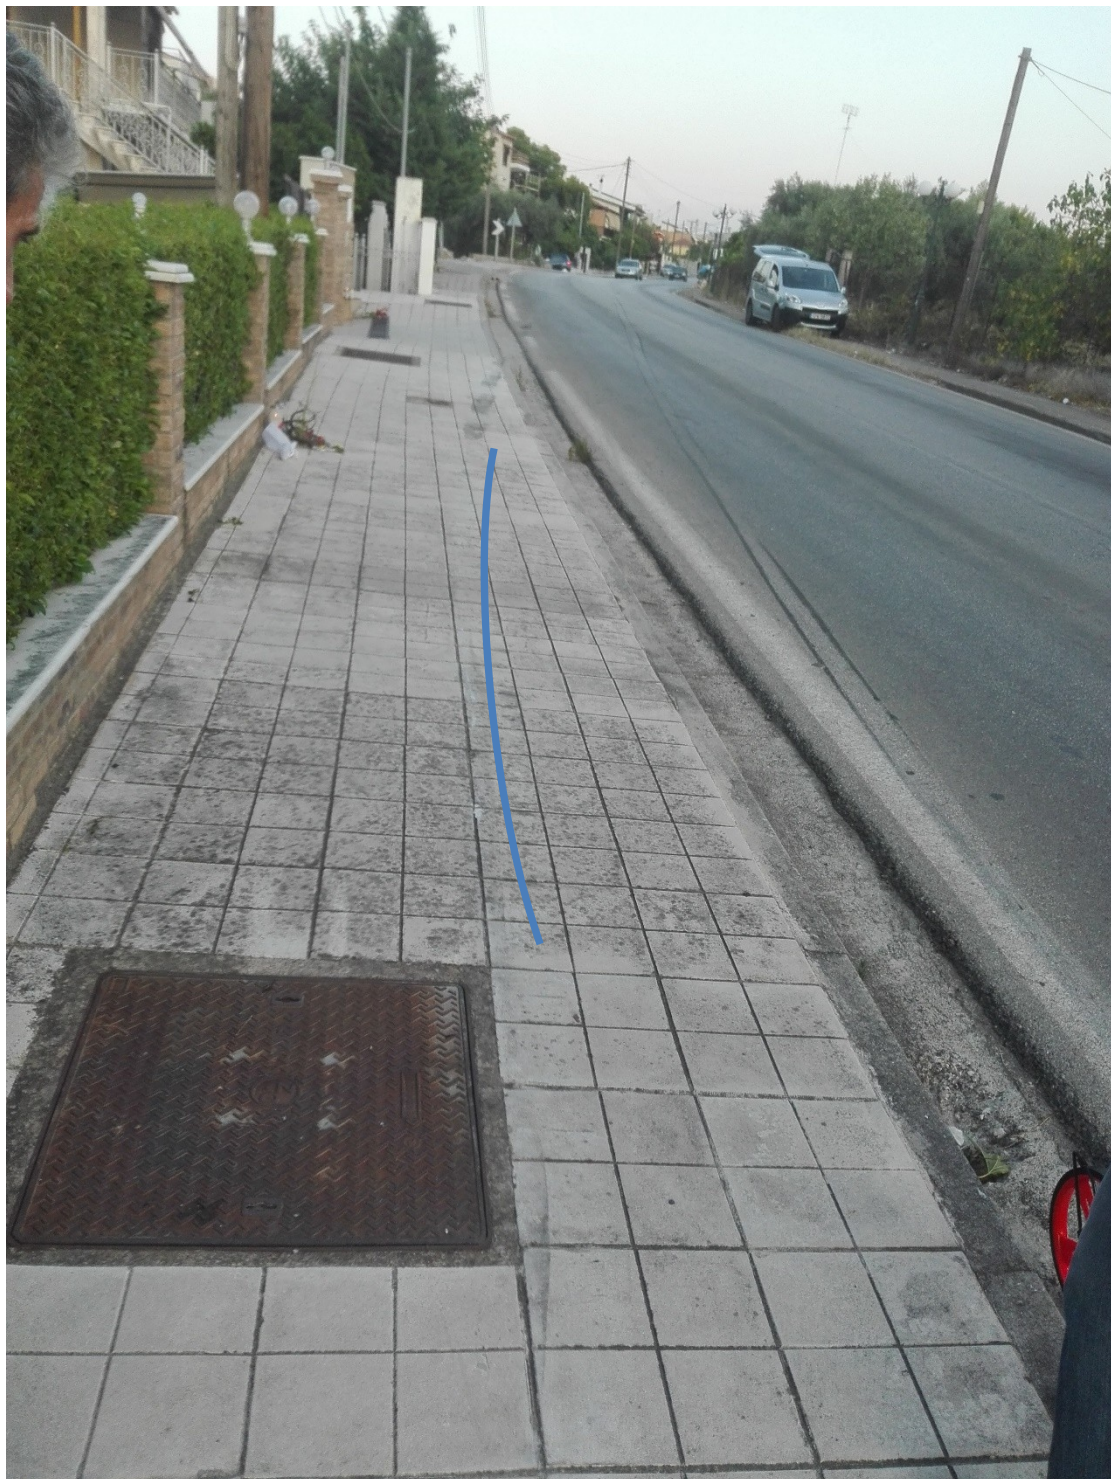
**Σχήμα 10.** Η σκηνή του ατυχήματος της 25ης Αυγούστου 2019 στη ΧΘ 101.700 στην Π.Ε.Ο. Κορίνθου – Πατρών, το ίχνοςπορείας του αριστερού εμπρόσθιου τροχού του BMW M3, ίχνη καμπύλης τροχιάς του οπίσθιου αριστερού τροχού επί του πεζοδρομίου και διακοπτόμενα ίχνη του ίδιου τροχού επί του πεζοδρομίου πριν την κάθοδο στο οδόστρωμα.

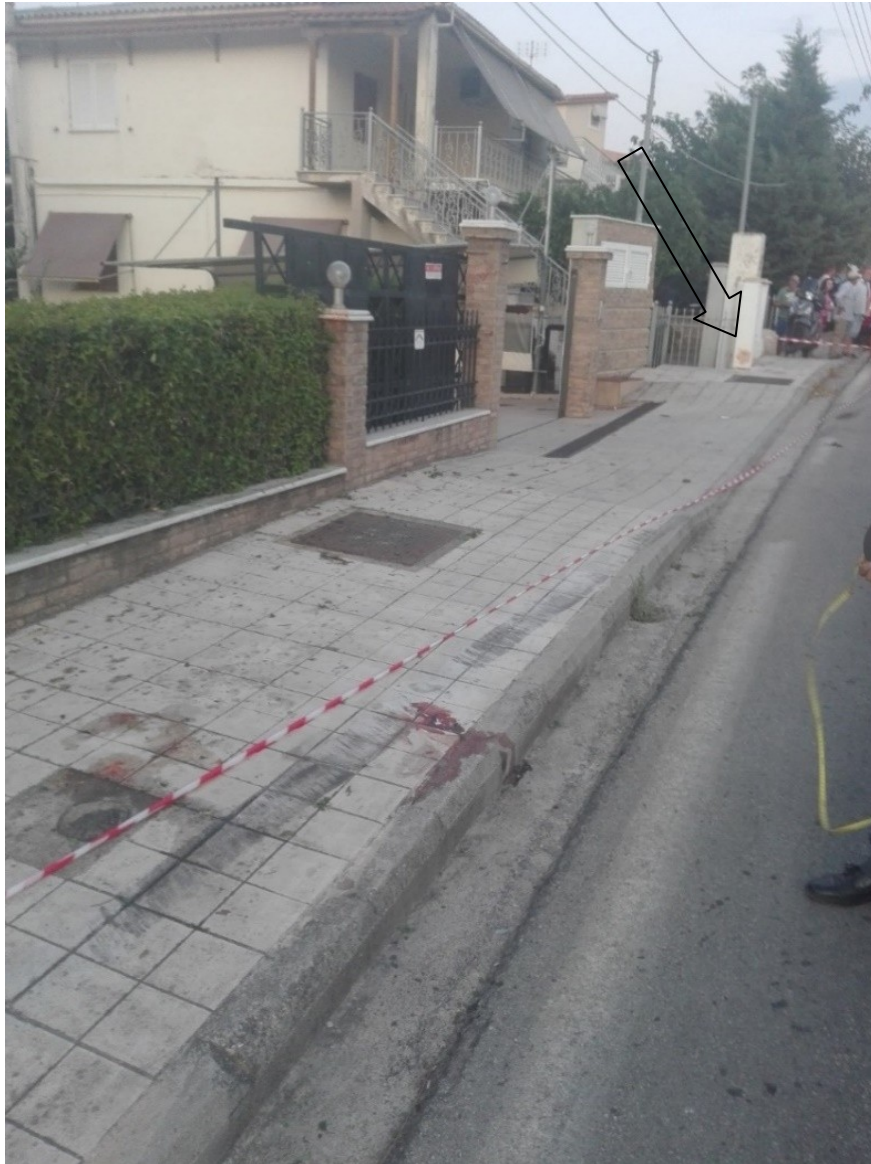
**Σχήμα 11.** Η σκηνή του ατυχήματος της 25ης Αυγούστου 2019 στη ΧΘ 101.700 στην Π.Ε.Ο. Κορίνθου – Πατρών, ίχνη πλαγιολίσθησης του οπίσθιου αριστερού τροχού του BMW M3 επί του πεζοδρομίου και κηλίδες αίματος της πεζής που καταπίπτει στο οδόστρωμα μετά τη σύγκρουση με την οπίσθια αριστερή πλευρά του επιβατικού οχήματος.

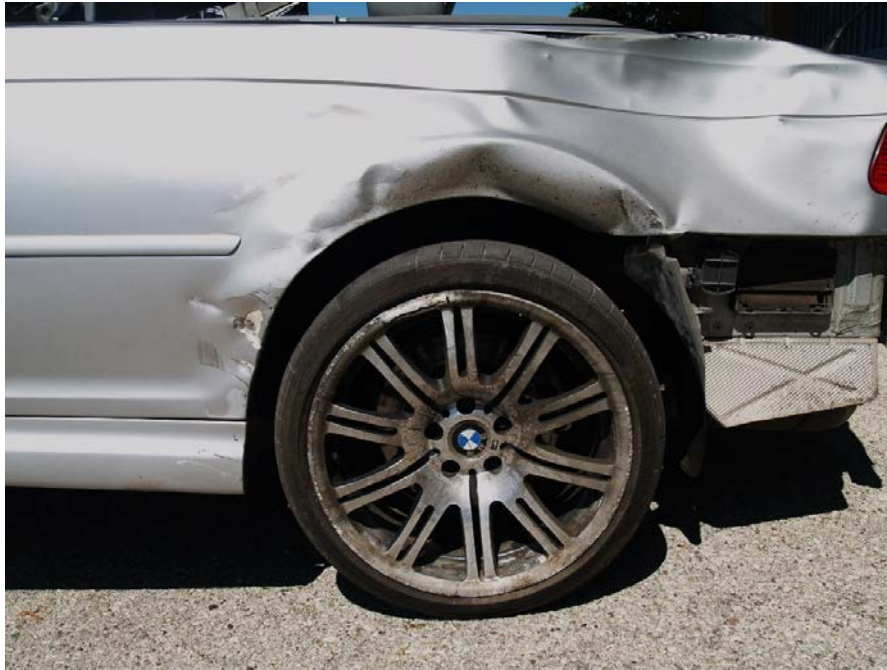
**Σχήμα 29.** Το οπίσθιο αριστερό τμήμα του αμαξώματος που συγκρούστηκε με την πεζή και το παιδικό αμαξίδιο.

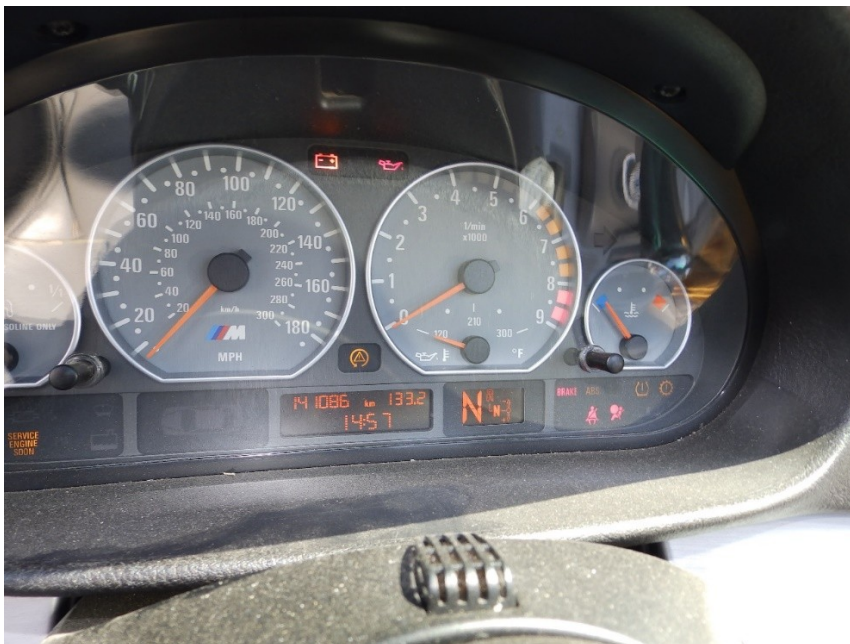
**Σχήμα 34.** Ο πίναξ οργάνων. Ένδειξη οδομέτρου 141.860 χλμ., βλάβες συστημάτων ABS, ESP, ανακλινόμενης οροφής, αερόσακκων, δοκών προστασίας ανατροπής.

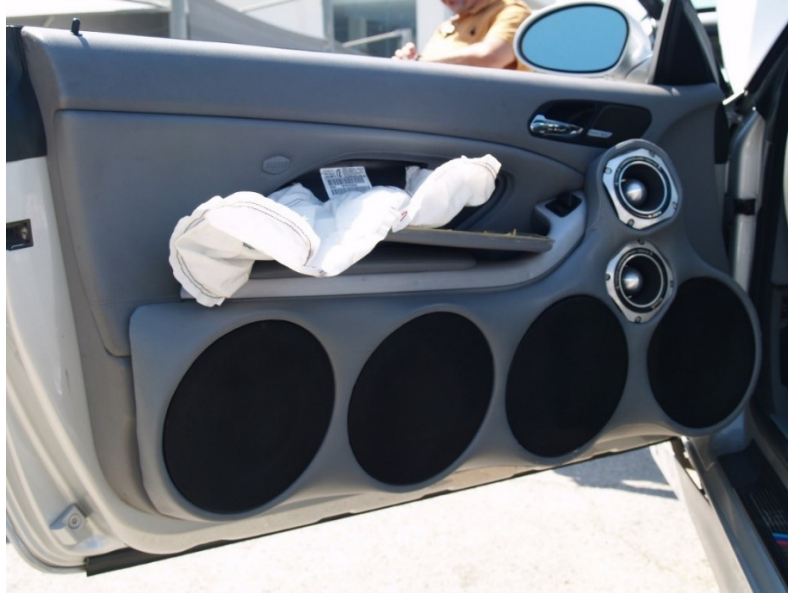
**Σχήμα 38.** Ενεργοποίηση του πλευρικού αερόσακου της θύρας οδηγού, υπερμεγέθη ηχεία στις θύρες οδηγού και συνοδηγού.

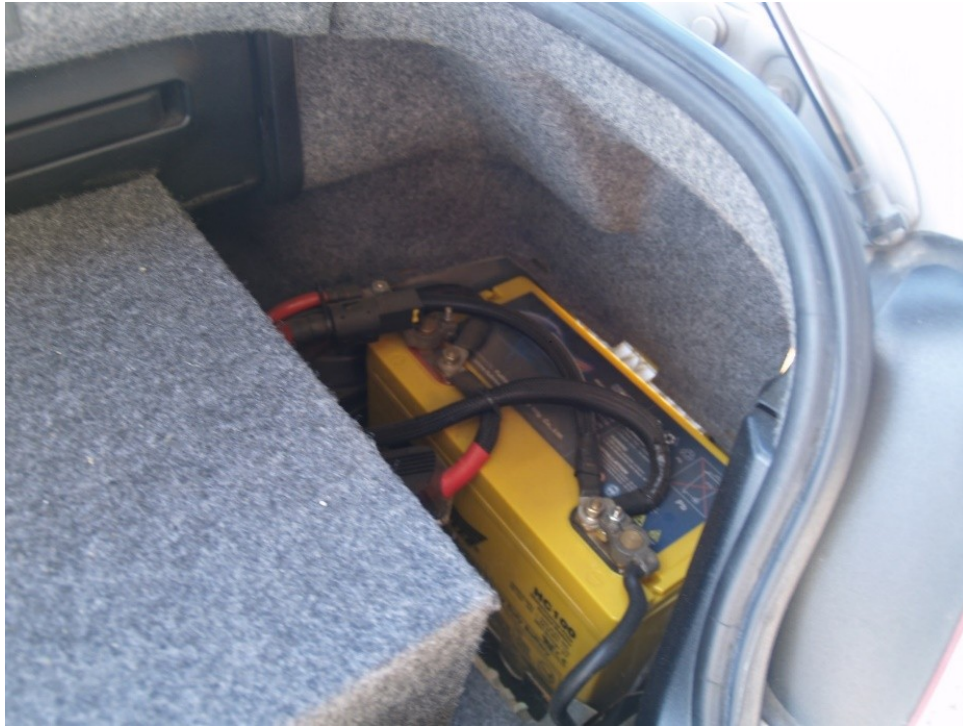
**Σχήμα 40.** Διάταξη εγκατάστασης ηχείων χαμηλών συχνοτήτων στο χώρο αποσκευών και ο συσσωρευτής χωρίς προστατευτικό κάλυμμα

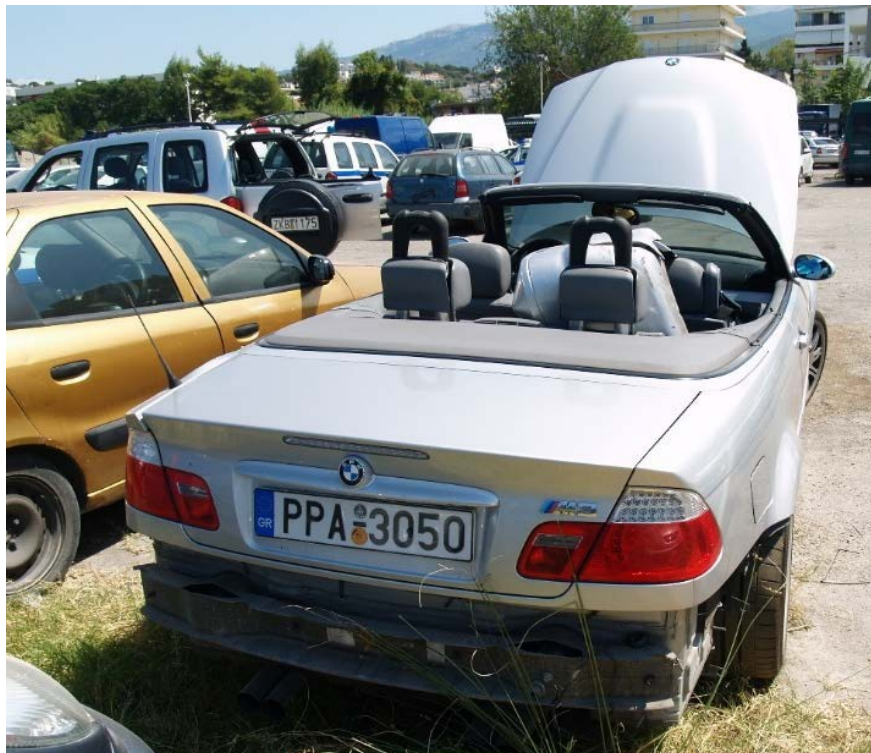
**Σχήμα 43.** BMW M3 επιβατικό όχημα, η οπίσθια πλευρά, επανέλεγχος ΚΤΕΟ 10/2019, ο προφυλακτήρας αποκολλήθηκε κατά τη σύγκρουση, αναδυόμενες δοκοί από τα οπίσθια προσκέφαλα για προστασία ανατροπής σε συνδυασμό με το πλαίσιο ανεμοθώρακα.

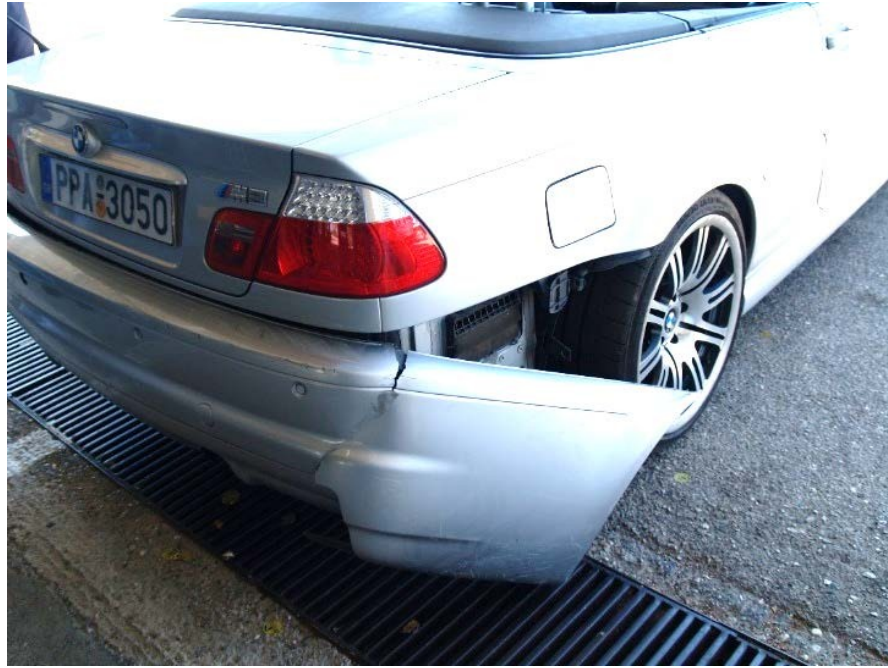
**Σχήμα 44.** BMW M3 επιβατικό όχημα, η οπίσθια πλευρά, ο προφυλακτήρας αποκολλήθηκε κατά τη σύγκρουση από την αριστερή πλευρά.

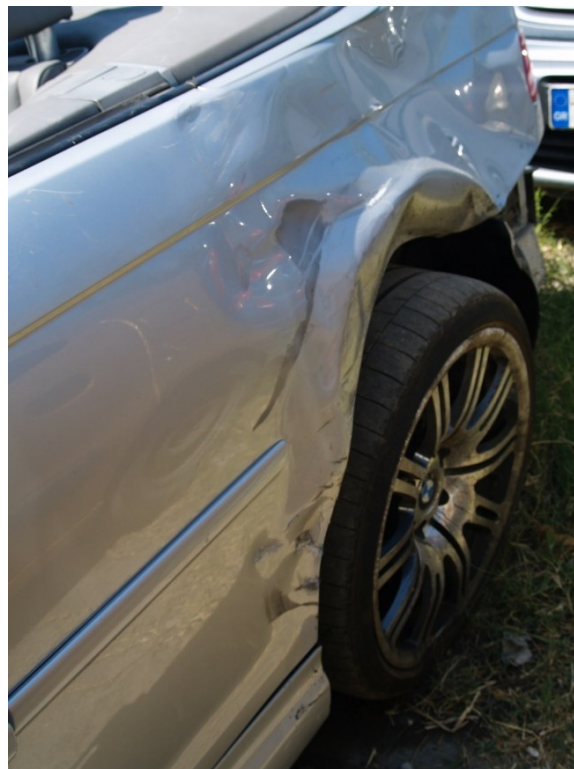
**Σχήμα 46** BMW M3 επιβατικό όχημα, ίχνη πρόσκρουσης του παιδικού αμαξιδίου και των δοκίδων αλουμινίου του αμαξιδίου, ίχνη ερυθρού χρώματος από το ύφασμα του καθίσματος του αμαξιδίου, όπισθεν του τροχού διακρίνεται η υποχώρηση του αμαξώματος από τη σύγκρουση με την πεζή..

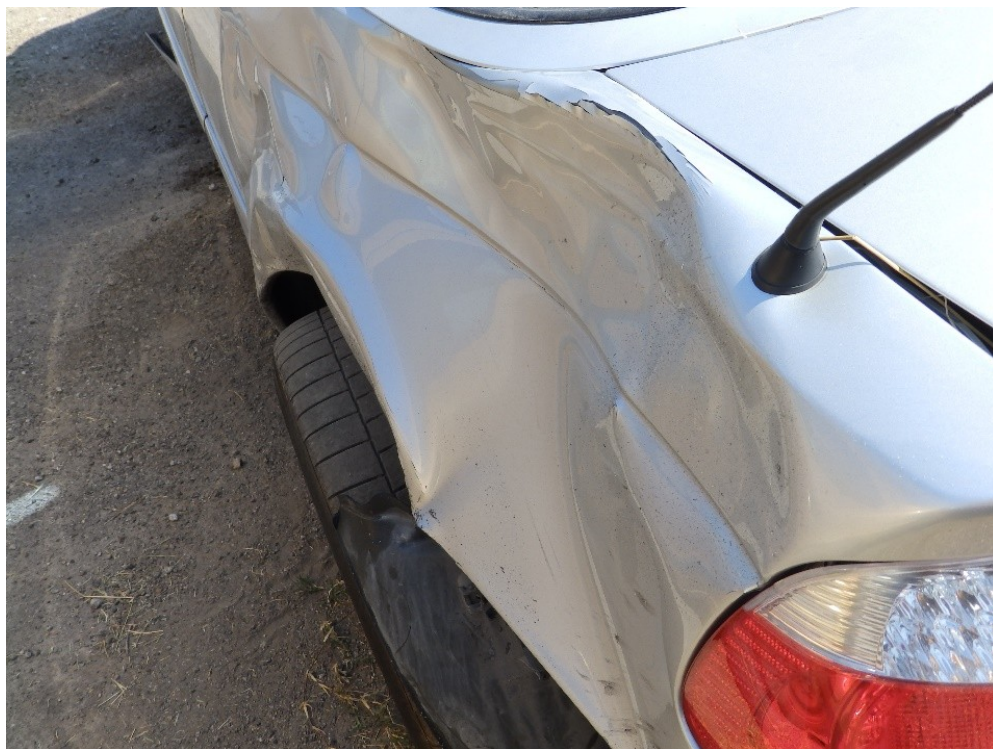
**Σχήμα 48.** Το οπίσθιο αριστερό τμήμα του αμαξώματος που συγκρούστηκε με την πεζή και το παιδικό αμαξίδιο, παραμόρφωση της ανάρτησης του οπίσθιου αριστερού τροχού.

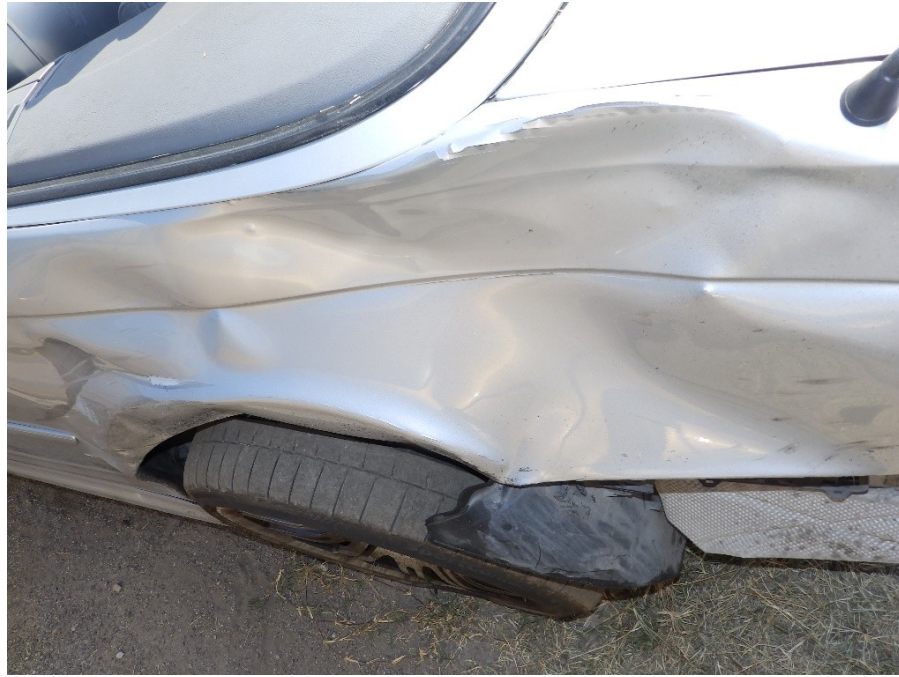
**Σχήμα 49.** Το οπίσθιο αριστερό τμήμα του αμαξώματος που συγκρούστηκε με την πεζή και το παιδικό αμαξίδιο, απόκλιση του οπίσθιου αριστερού τροχού από την παραμόρφωση της συνδετήριας ράβδου με το πλαίσιο.

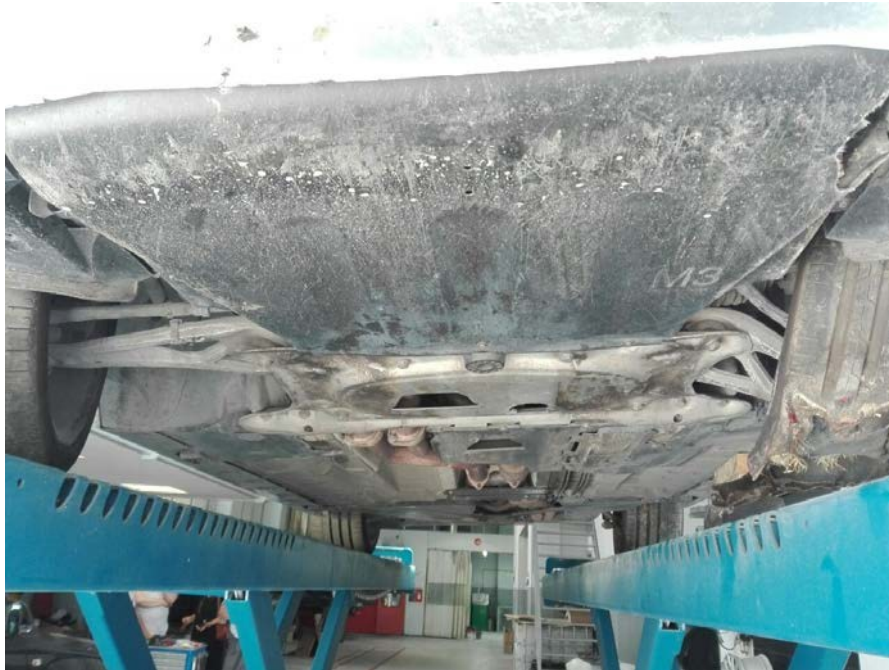
**Σχήμα 51** BMW M3 επιβατικό όχημα στο εμπρόσθιο μέρος, διακρίνεται η παραμόρφωση της ανάρτησης του εμπρόσθιου αριστερού τροχού, η υποχώρηση του τροχού προς το διαμήκη άξονα του οχήματος μετρήθηκε 150 χιλ.

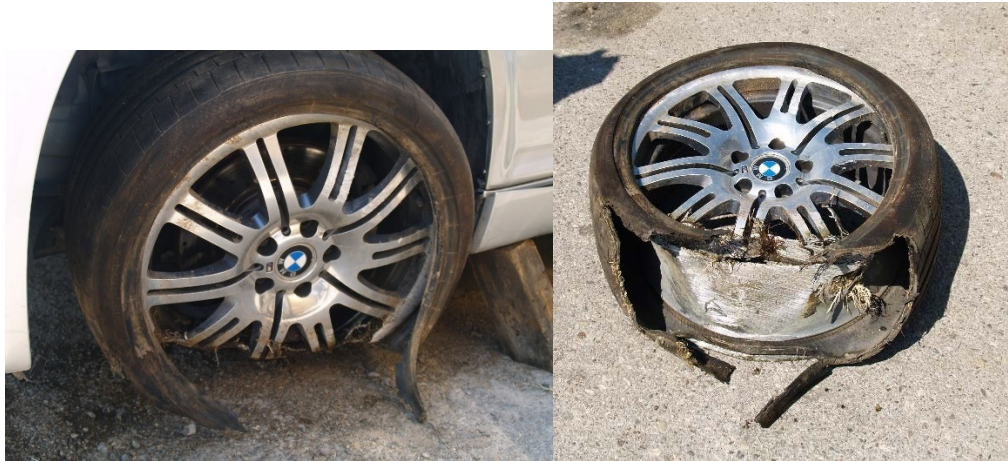
**Σχήμα 54.** BMW M3 επιβατικό όχημα, ο εμπρόσθιος αριστερός τροχός, δέκα δίδυμες ακτίνες, τρεις ακτίνες με θραύση και πλαστική παραμόρφωση.

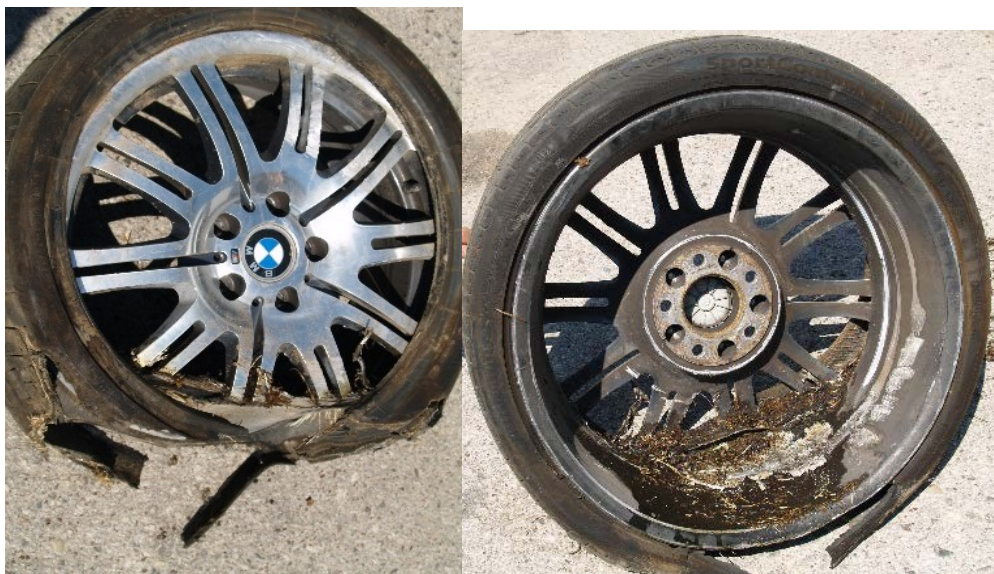
**Σχήμα 55.** BMW M3 επιβατικό όχημα, ο εμπρόσθιος αριστερός τροχός, εξωτερική και εσωτερική πλευρά, απώλεια υγρών φρένων κατά τη σύγκρουση και η ταυτόχρονη ακινητοποίηση του τροχού.

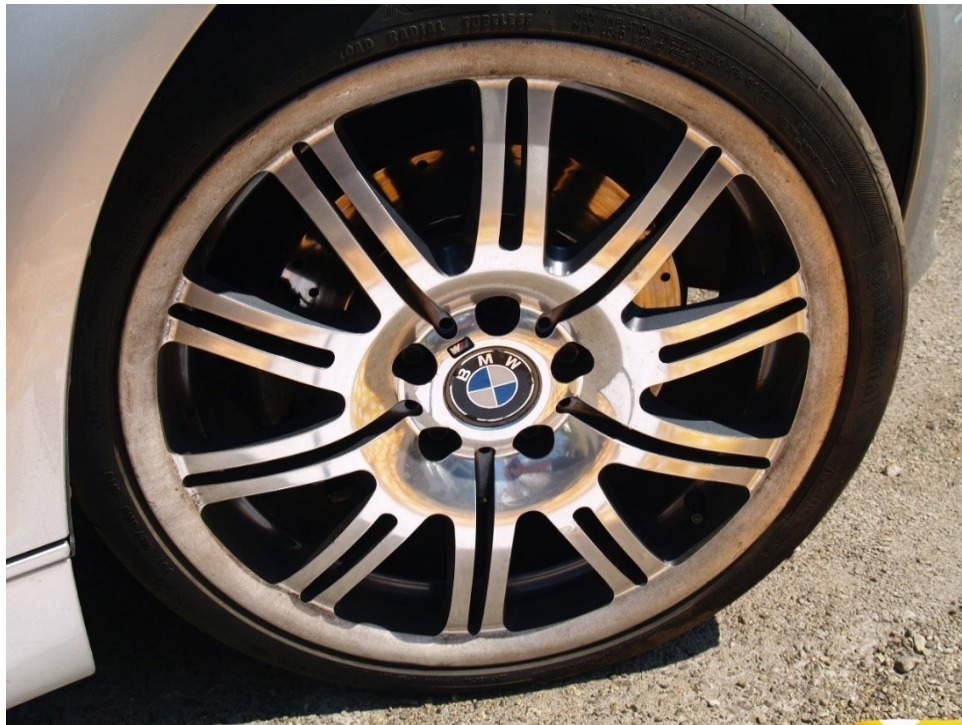
**Σχήμα 57.** BMW M3 επιβατικό όχημα, ο εμπρόσθιος δεξιός τροχός, 10 ακτίνες, διαστάσεις 235/35 ZR19 αντί του προβλεπομένου 225/40 R19, ημερομηνία παραγωγής 37η εβδομάδα 2018.

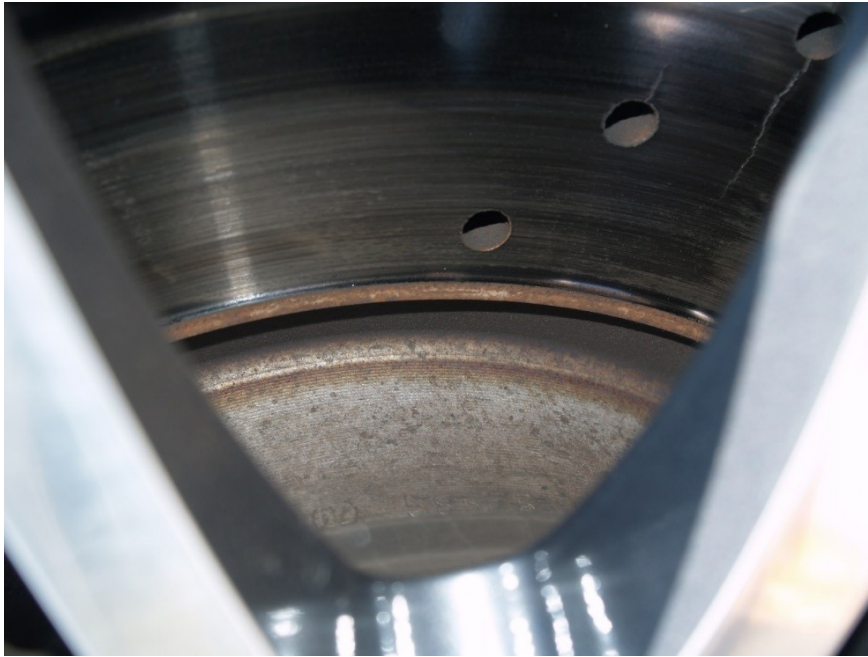
**Σχήμα 58.** BMW M3 επιβατικό όχημα, ο εμπρόσθιος δεξιός τροχός, ρωγμές στο δίσκο πέδησης, οι ρωγμές έχουν αναπτυχθεί σε διάστημα μεγαλύτερο των 6000 χλμ. από την προηγούμενη συντήρηση.

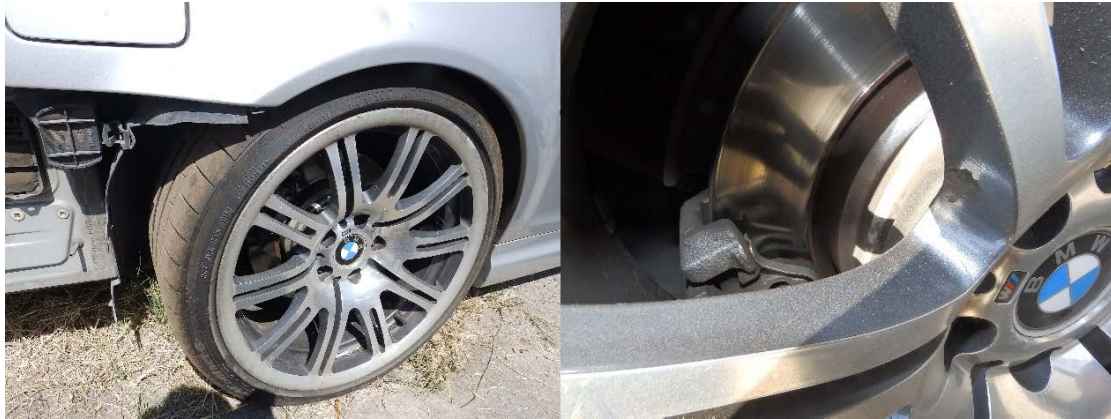
**Σχήμα 60.** BMW M3 επιβατικό όχημα, οπίσθιος δεξιός τροχός, ελαστικό κατασκευής 1<sup>ης</sup> εβδομάδας 2018, σύστημα πέδησης σε καλή κατάσταση, διάσταση ελαστικού 265/30 ZR19 αντί της προβλεπόμενης 255/35 R19.

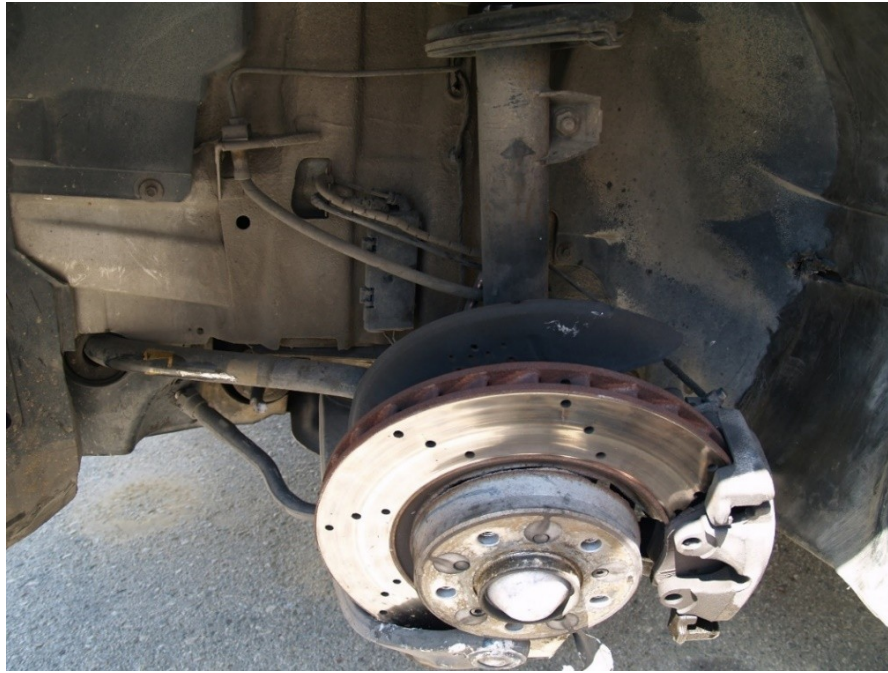
**Σχήμα 65.** BMW M3 επιβατικό όχημα, ο εμπρόσθιος αριστερός τροχός, ο κατακόρυφος βραχίον αναρτήσεως (McPherson strut) η θήκη του εδράνου κυλίσεως του τροχού, ο δίσκος πέδησης που έσπασε από την αντίδραση του κάτω βραχίονα της ανάρτησης που παραμορφώθηκε από λυγισμό.

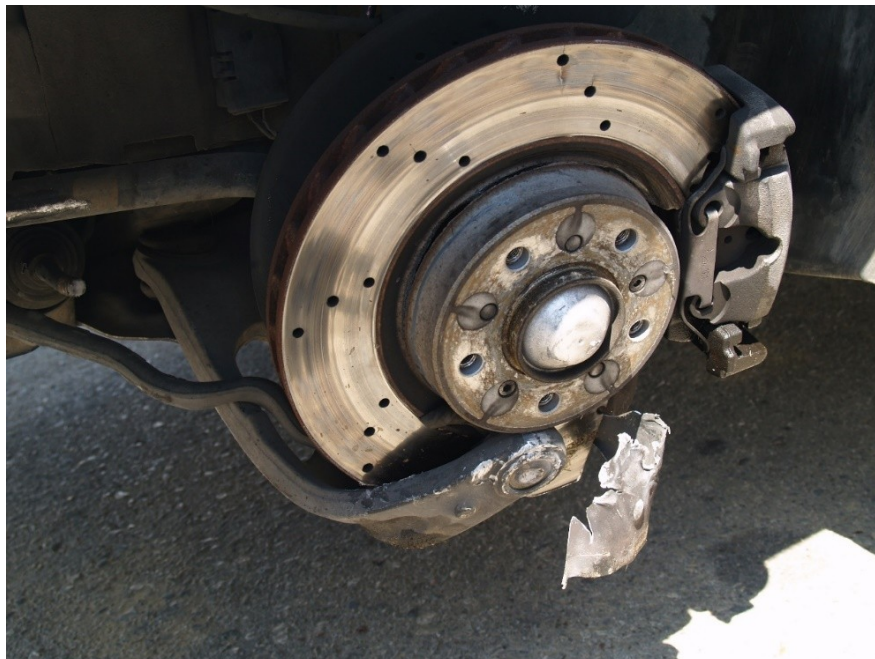
**Σχήμα 66.** BMW M3 επιβατικό όχημα, θήκη του εδράνου κυλίσεως του τροχού, ο δίσκος πέδησης που έσπασε από την αντίδραση του κάτω βραχίονα της ανάρτησης που παραμορφώθηκε στο άκρο.

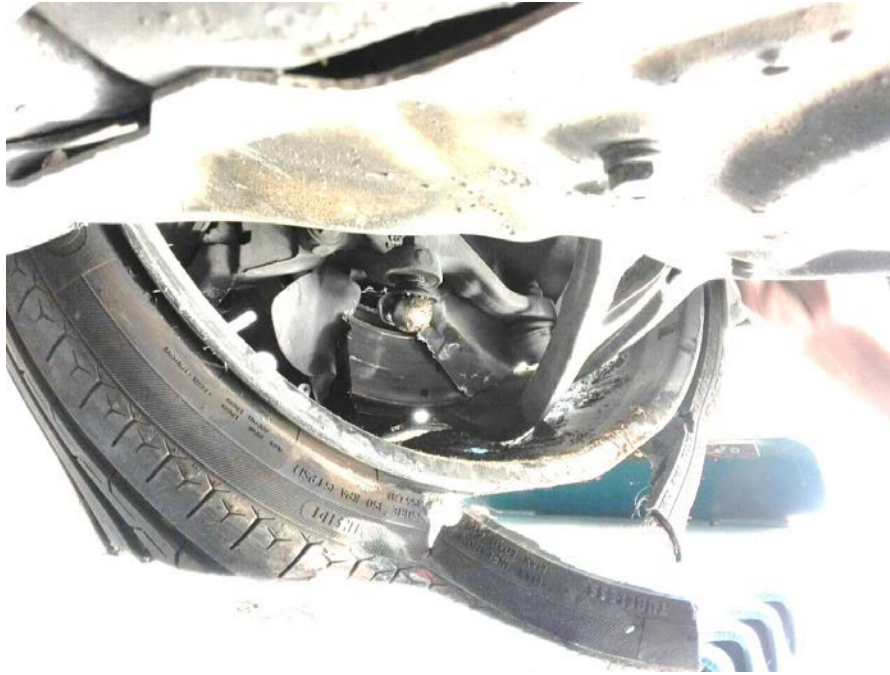
**Σχήμα 67.** BMW M3 επιβατικό όχημα, ο εμπρόσθιος αριστερός τροχός εσωτερικά, ο δίσκος πέδησης που έσπασε από την αντίδραση του κάτω βραχίονα της ανάρτησης που παραμορφώθηκε και ο σφαιρικός σύνδεσμος του κάτω βραχίονα που υπέστη εξάρμωση και παρέμεινε στη θήκη του εδράνου κυλίσεως(ακραξόνιο).

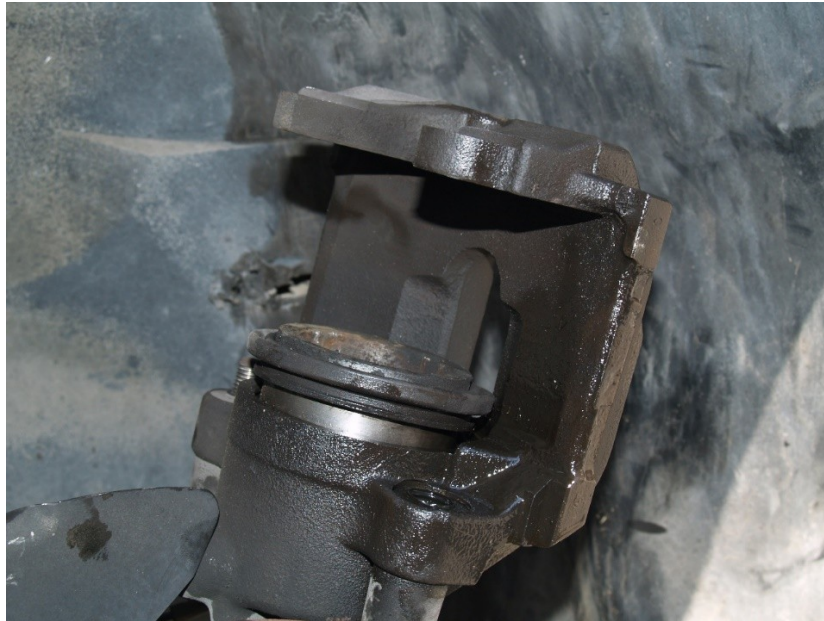
**Σχήμα 69.** BMW M3 επιβατικό όχημα, ο εμπρόσθιος αριστερός τροχός, η σιαγόνα του συστήματος πέδησης και η απώλεια υδραυλικού ελαίου εκ της θραύσεως του δίσκου πέδησης.

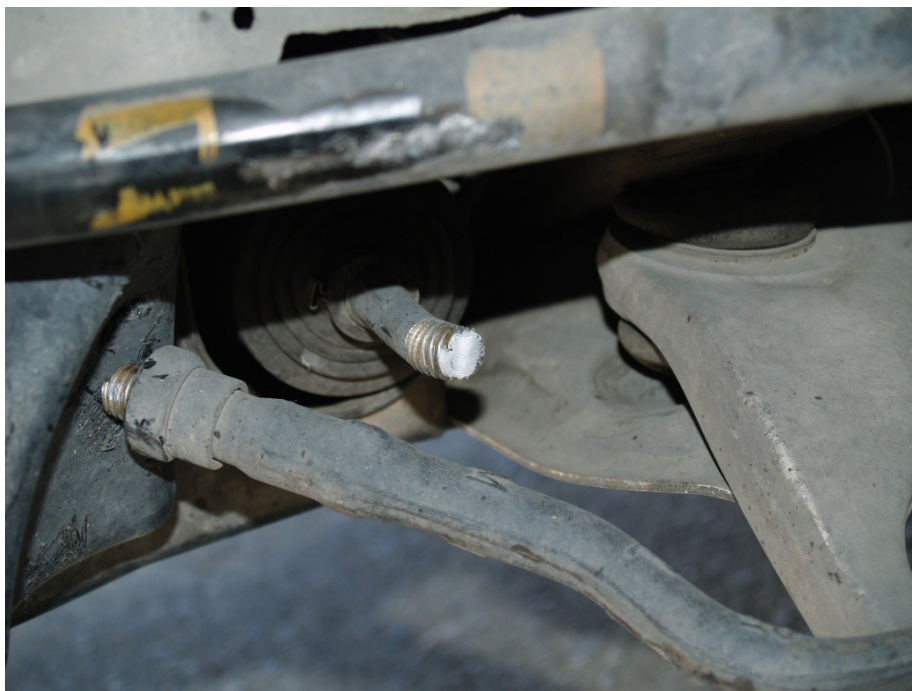
**Σχήμα 70.** BMW M3 επιβατικό όχημα, ο εμπρόσθιος αριστερός τροχός, ο βραχίονας του συστήματος διεύθυνσεως έχει υποστεί θραύση από λυγισμό στην περιοχή του σπειρώματος όπου και υψηλότερη συγκέντρωση τάσεων.

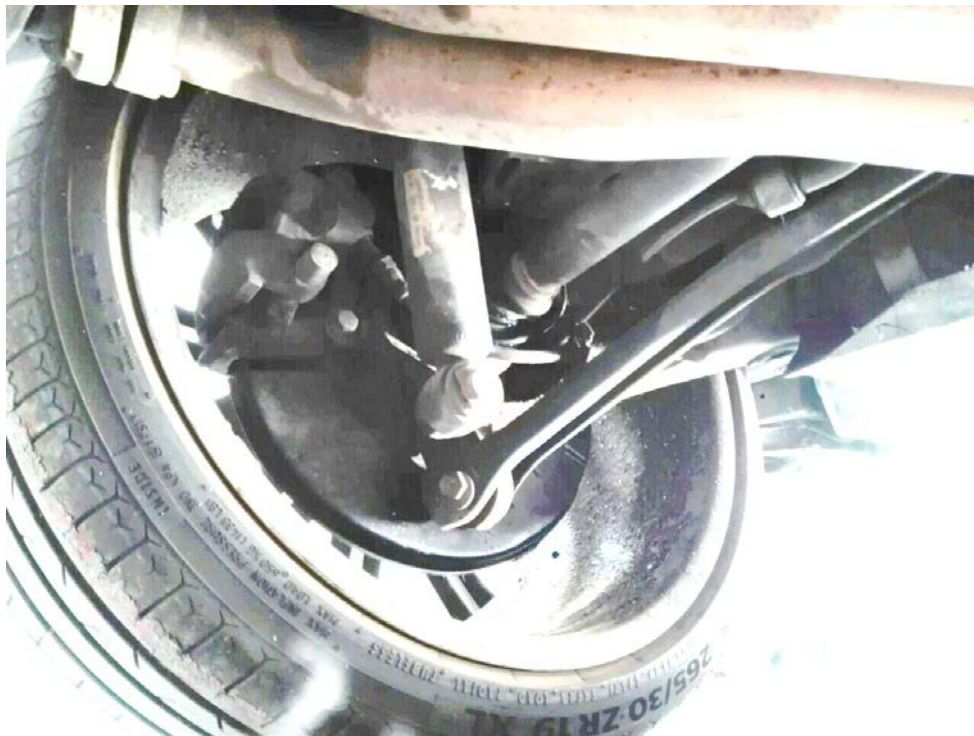
**Σχήμα 76.** BMW M3 επιβατικό όχημα, ο οπίσθιος αριστερός τροχός, παραμόρφωσ του κάτω βραχίονα ανάρτησης.
