**ΠΑΝΕΠΙΣΤΗΜΙΟ ΠΑΤΡΩΝ**  
**ΤΜΗΜΑ ΜΗΧΑΝΟΛΟΓΩΝ ΚΑΙ ΑΕΡΟΝΑΥΠΗΓΩΝ ΜΗΧΑΝΙΚΩΝ**  
**ΚΑΤΑΣΚΕΥΑΣΤΙΚΟΣ ΤΟΜΕΑΣ**  
**ΕΡΓΑΣΤΗΡΙΟ ΔΥΝΑΜΙΚΗΣ ΚΑΙ ΘΕΩΡΙΑΣ ΜΗΧΑΝΩΝ**

**ΣΠΟΥΔΑΣΤΙΚΗ ΕΡΓΑΣΙΑ**

**ΔΥΝΑΜΙΚΗ ΣΥΓΚΡΟΥΣΗΣ ΠΕΖΩΝ ΜΕ ΔΙΚΥΚΛΑ ΚΑΙ ΕΠΙΒΑΤΙΚΑ**  
**ΟΧΗΜΑΤΑ ΜΕ ΑΞΙΟΠΟΙΗΣΗ ΣΥΣΚΕΥΩΝ ΟΠΤΙΚΗΣ ΚΑΤΑΓΡΑΦΗΣ**

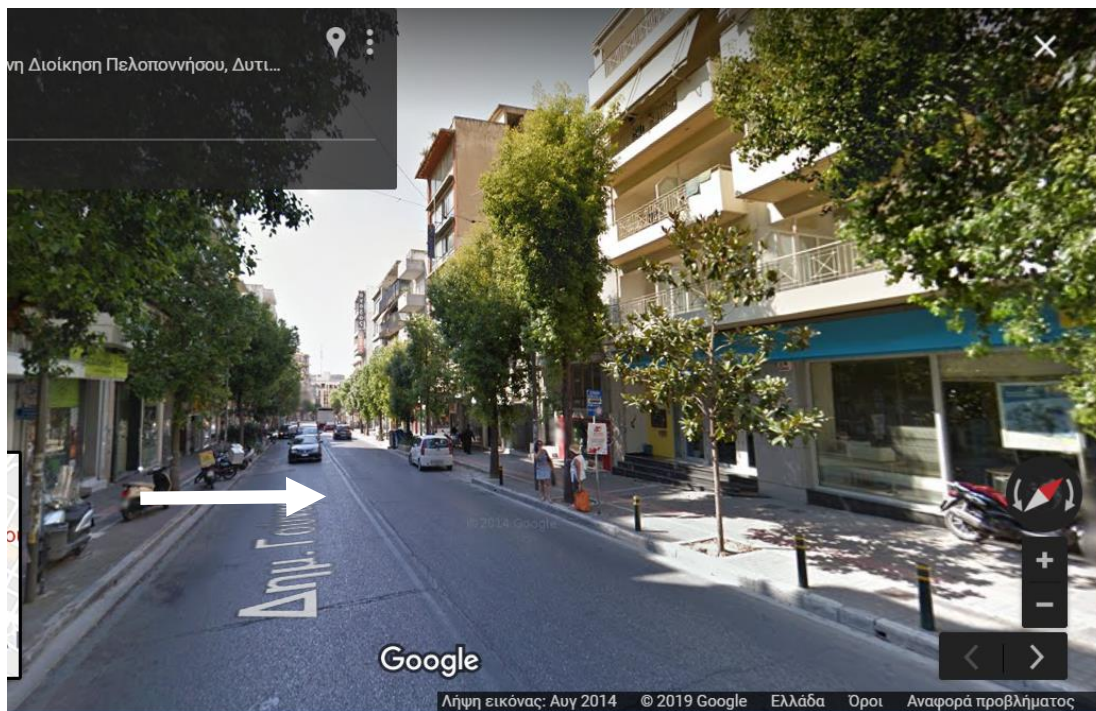
**Σχήμα 3:** Η σκηνή του ατυχήματος στην οδό Γούναρη παρά τον αριθμό 78, η κατεύθυνση κίνησης της πεζής που εκκινεί από το πεζοδρόμιο του ανερχόμενου ρεύματος προς το πεζοδρόμιο του κατερχόμενου ρεύματος. Το δίκυκλο κινείται στο ανερχόμενο ρεύμα κυκλοφορίας αριστερά στη φωτογραφία [Google 2014].

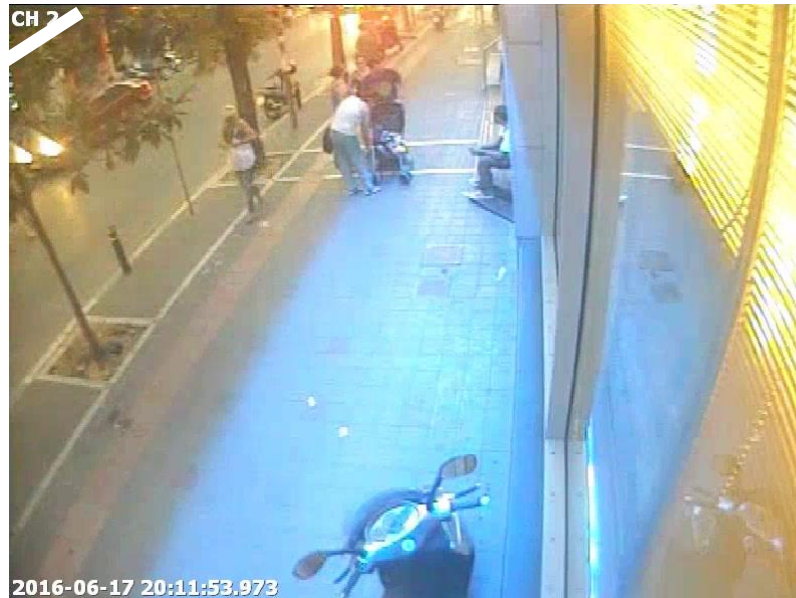
**Σχήμα 5:** Η σκηνή του ατυχήματος Η πεζή επί του πεζοδρομίου παρά το ανερχόμενο ρεύμα κυκλοφορίας, χρόνος 20:11:53:973

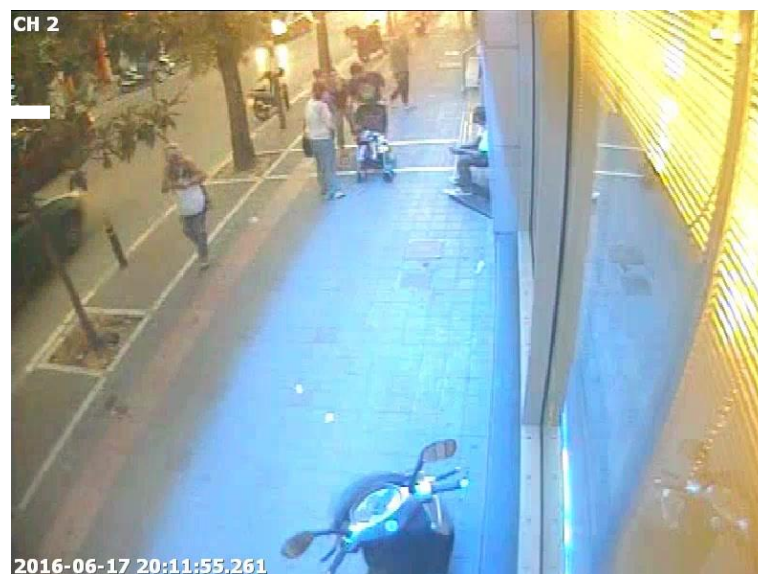
**Σχήμα 6:** Η σκηνή του ατυχήματος, Η πεζή επί του πεζοδρομίου παρά το ανερχόμενο ρεύμα κυκλοφορίας, χρόνος 20:11:55:261

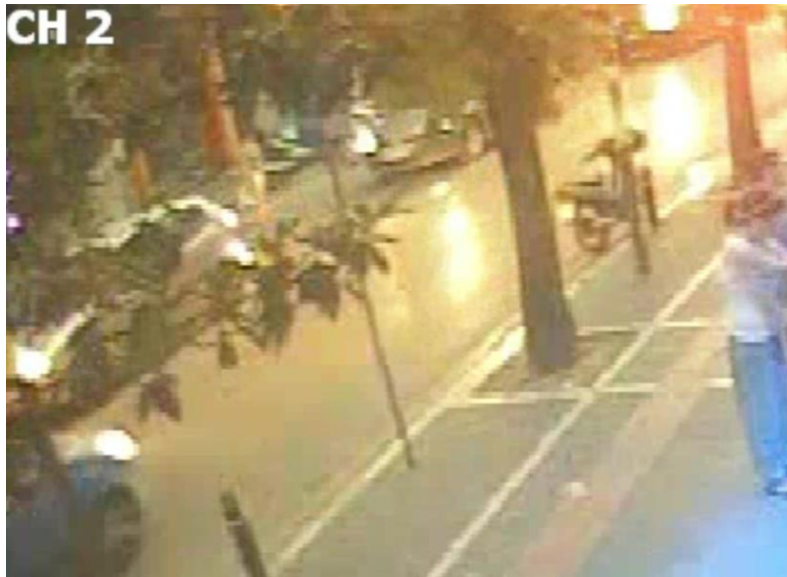
**Σχήμα 7:** Η σκηνή του ατυχήματος, Η πεζη επί του πεζοδρομίου αριστερά στην εικόνα παρά το ανερχόμενο ρεύμα κυκλοφορίας οπισθοχωρεί προ των ανερχόμενων οχημάτων, χρόνος 20:12:11:732

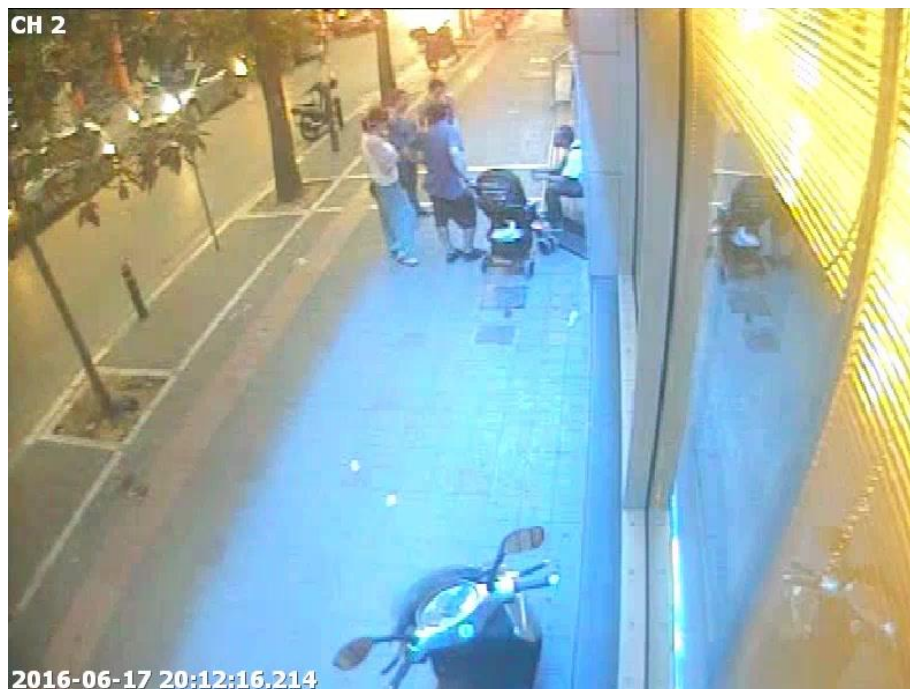
**Σχήμα 8:** Η σκηνή του ατυχήματος Η πεζη επί του πεζοδρομίου παρά το ανερχόμενο ρεύμα κυκλοφορίας, ουρά 5 ανερχόμενων οχημάτων , χρόνος 20:12:16:214

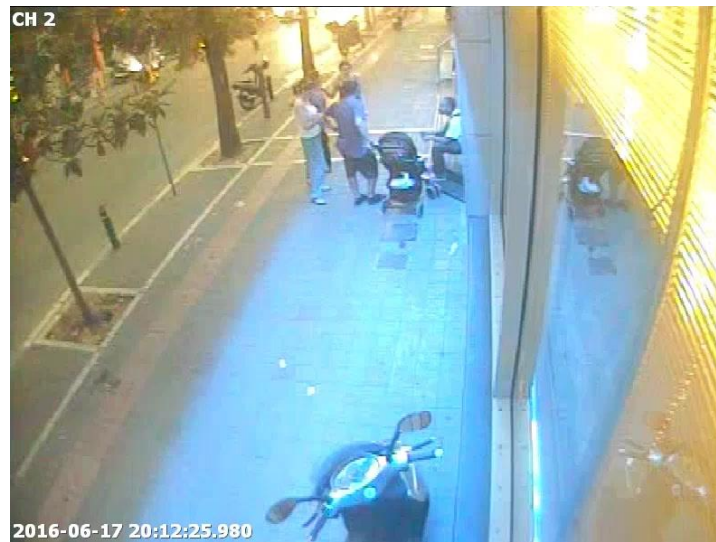
**Σχήμα 9:** Η σκηνή του ατυχήματος Η πεζή επί του οδοστρώματος στο ανερχόμενο ρεύμα κυκλοφορίας αναμένει τη διέλευση του δικύκλου, χρόνος 20:12:25:980

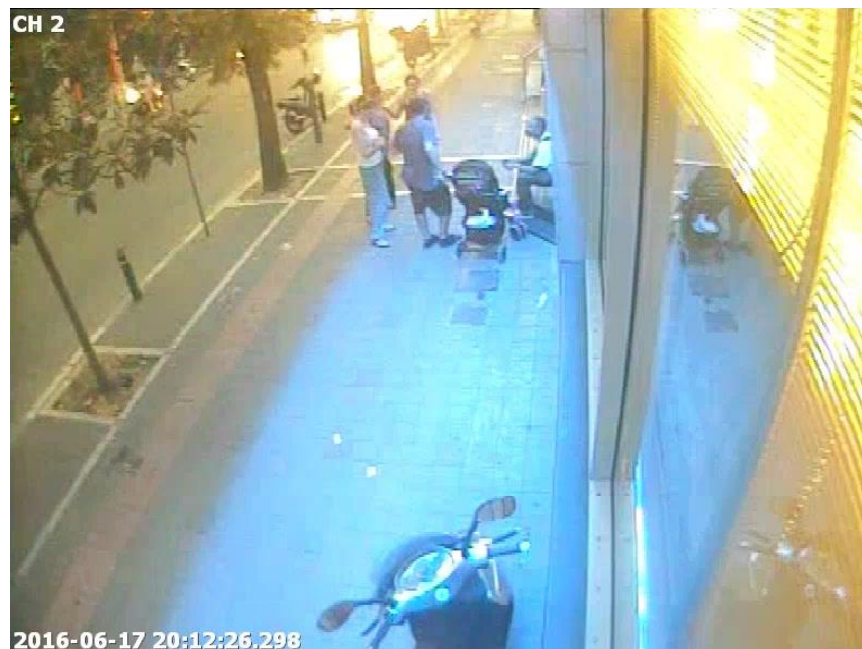
**Σχήμα 10:** Η σκηνή του ατυχήματος Η πεζή επί του οδοστρώματος στο ανερχόμενο ρεύμα κυκλοφορίας αναμένει τη διέλευση του δικύκλου, χρόνος 20:12:26:298. Προ της πεζής βρίσκεται σταθμευμένο δίκυκλο στο άκρο του οδοστρώματος στο ανερχόμενο ρεύμα της οδού

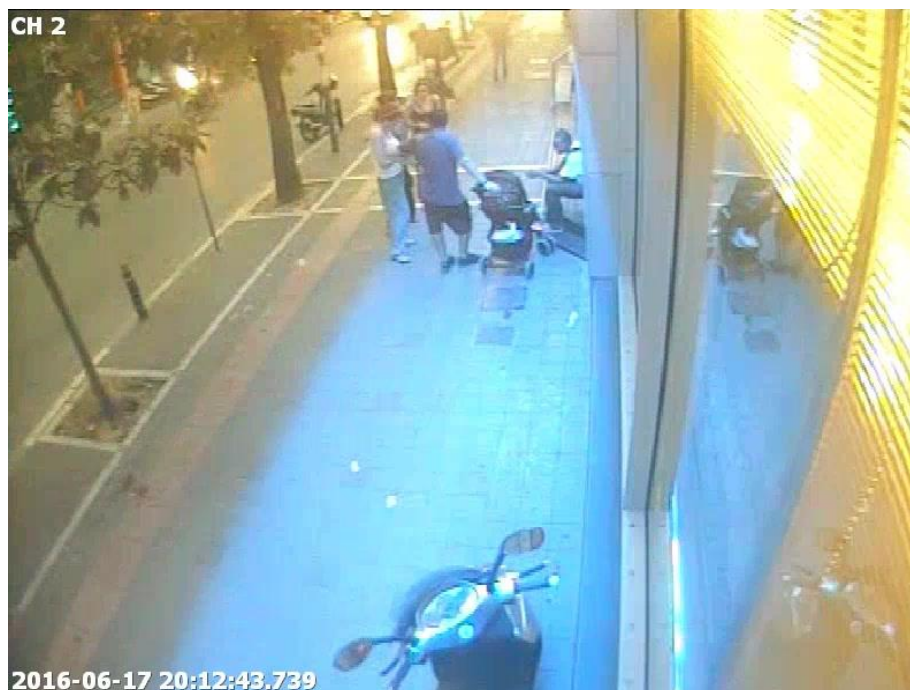
**Σχήμα 12:** Η σκηνή του ατυχήματος Η πεζή προετοιμάζεται να διασχίσει το οδόστρωμα μετά τη διέλευση του δίκυκλου, το επιβατικό αυτοκίνητο που ακολουθεί βρίσκεται 30 μέτρα μακριά, χρόνος 20:12:43:739

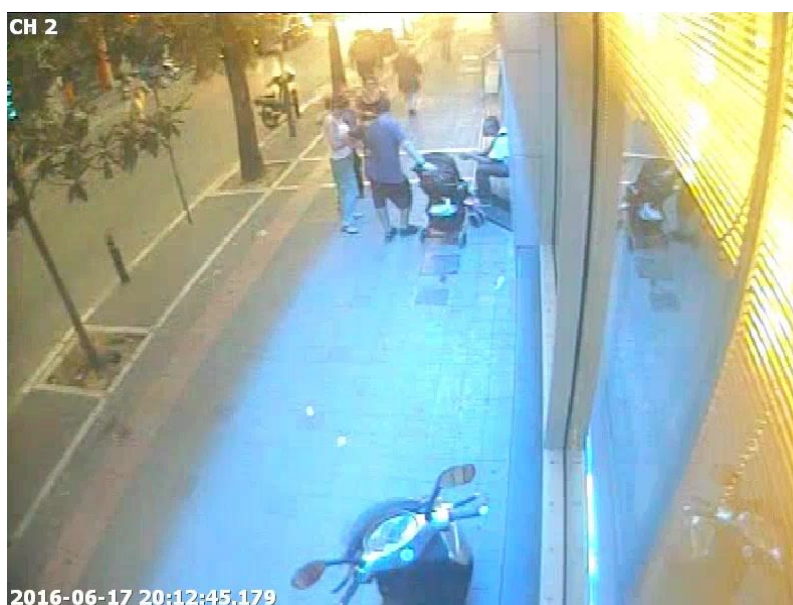
**Σχήμα 14:** Η σκηνή του ατυχήματος Η πεζή προσεγγίζει το μέσο του οδοστρώματος, το ανερχόμενο επιβατικό αυτοκίνητο βρίσκεται 20 μέτρα μακριά, η πεζή στρέφει το βλέμμα προς τα αριστερά της, φωτίζεται από το φως του επερχομένου δικύκλου, χρόνος 20:12:45:179

Συγκριτικά από το χρόνο 20:12:44:536 και χρόνο 20:12:45:179 υπολογίσθηκε η ταχύτητα του επιβατικού οχήματος που διέρχεται από τα δένδρα 2 και 3. Ο χρόνος που μεσολαβεί είναι 1,6 δευτ και η απόσταση που διανύει το επιβατικό όχημα είναι 10.5 μ.. Η ταχύτητα του επιβατικού αυτοκινήτου που διέρχεται όπισθεν της πεζής την ώρα της σύγκρουσης υπολογίζεται ως  $v = 6,5$  μ./δευτ ή  $v = 23,60$  χλμ./ώρα

Η πεζή άρχισε να διασχίζει το οδόστρωμα (χρόνος 20:12:44:536) και προσεγγίζει το μέσο του οδοστρώματος στο χρόνο 20:12:45:179. Η σύγκρουση δικύκλου πεζής έγινε στο χρόνο 20:12:47:250, μεσολαβεί δηλαδή χρόνος 2,081 δευτ. από την ώρα που η πεζή είναι ορατή στο μέσο του οδοστρώματος (Σχήμα 17.) μέχρι τη σύγκρουση. Ο χρόνος 2,081 δευτ. είναι αρκετός για την αντίδραση του οδηγού του δικύκλου. Στο χρόνο αυτό το δίκυκλο βρίσκεται σε απόσταση 29 μ. μακριά από το σημείο σύγκρουσης. Αν σε ένα δευτερόλεπτο μετά τον εντοπισμό της πεζής εφάρμοζε χειρισμό πέδησης τότε θα βρισκόταν σε απόσταση 14.5 μ. από το σημείο σύγκρουσης. Για ταχύτητα 52 χλμ./ώρα η απόσταση ακινητοποίησης υπό πέδηση είναι 16 μ. συγκρίσιμη με τα εναπομείναντα 14,5 μ. και οι συνέπειες της σύγκρουσης θα ήταν μηδαμινές.

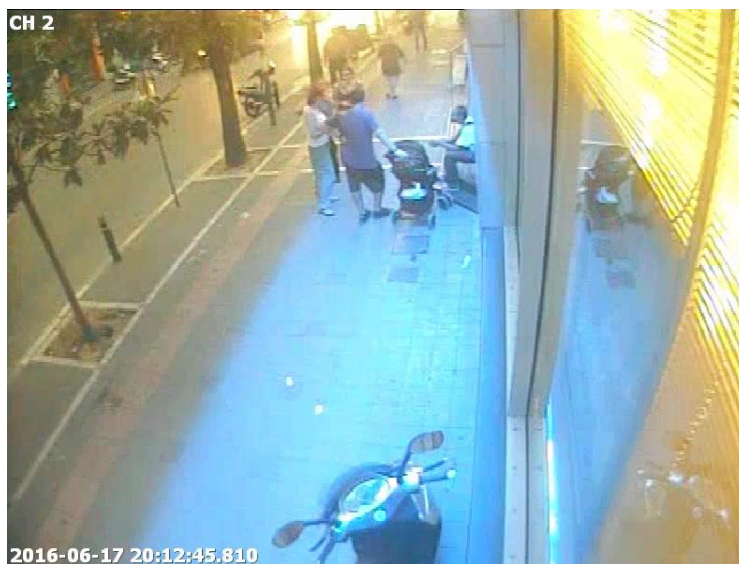
**Σχήμα 15:** Η σκηνή του ατυχήματος Η πεζή βρίσκεται στο μέσο του ανερχόμενου ρεύματος κυκλοφορίας οδεύοντας προς το μέσο του οδοστρώματος, το ανερχόμενο επιβατικό αυτοκίνητο βρίσκεται 10 μέτρα μακριά, η πεζή στρέφει το βλέμμα προς τα αριστερά της, φωτίζεται από το φως του επερχομένου δικύκλου, χρόνος 20:12:45:810

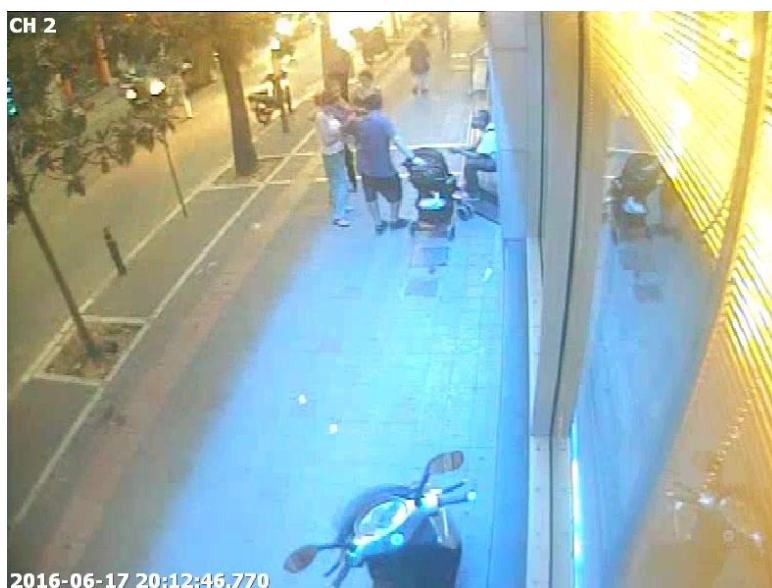
**Σχήμα 18:** Η σκηνή του ατυχήματος, το ανερχόμενο επιβατικό αυτοκίνητο βρίσκεται όπισθεν της πεζής. Η πεζή βρίσκεται στο κατερχόμενο ρεύμα του οδοστρώματος, Η πεζή κοιτάζει προς το μέρος του επερχόμενου δικύκλου και τρέχει με μεγάλο διασκελισμό, προσπαθεί να αποφύγει τον κίνδυνο, χρόνος 20:12:46:770

Επιπλέον, στο χρόνο 20:12:46:770, διακρίνεται το ΑΟΖ-0291 δίκυκλο να διέρχεται από τον ιστό της στάσης ΚΤΕΛ. Στο χρόνο 20:12:47:898, διακρίνεται το ΑΟΖ-0291 δίκυκλο να διέρχεται από το δένδρο Νο 1. Η απόσταση που διανύει το δίκυκλο είναι  $s_b = 16,1$  μ. και ο χρόνος που μεσολαβεί 1,128 δευτ. Μέρος της τροχιάς γίνεται μετά τη σύγκρουση με την πεζή. Τότε η ταχύτητα του δικύκλου μετά τη σύγκρουση με την πεζή υπολογίζεται ως  $v = 14,2$  μ./δευτ ή  $v = 51,4$  χλμ./ώρα.

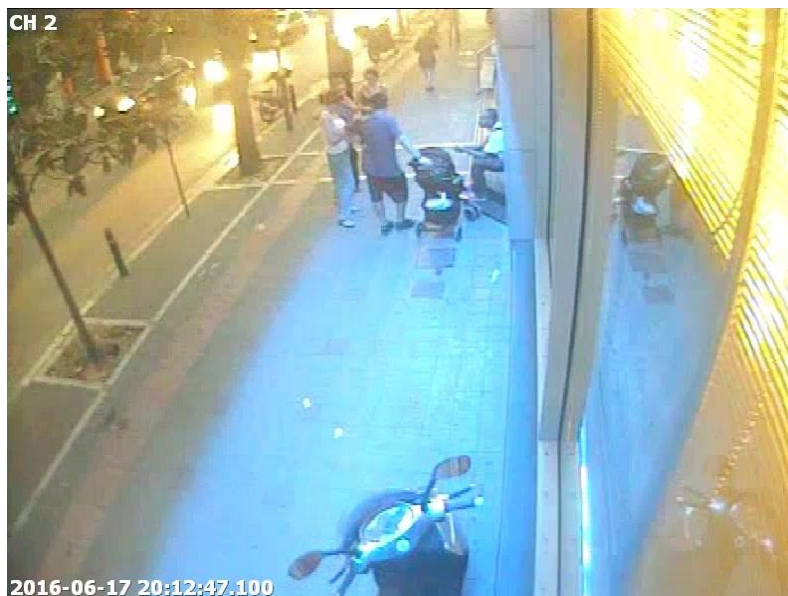
**Σχήμα 19:** Η σκηνή του ατυχήματος, το ανερχόμενο επιβατικό αυτοκίνητο βρίσκεται όπισθεν της πεζής. Η πεζή βρίσκεται στο κατερχόμενο ρεύμα του οδοστρώματος προ του επερχόμενου δίκυκλου. Το δίκυκλο ξεπέρασε στο πλατύκομο δένδρο και βρίσκεται σε απόσταση 1 μ. από την πεζή. Το φωτιστικό του σώμα φωτίζει το λευκό παντελόνι της πεζής, χρόνος 20:12:47:100

Στο χρόνο 20:12:46:619, διακρίνεται το ΑΟΖ-0291 δίκυκλο να διέρχεται από το δένδρο Νο 3. Στο χρόνο 20:12:47:100, διακρίνεται το δίκυκλο να διέρχεται από το δένδρο Νο 2. Τότε η απόσταση που διανύει το δίκυκλο στο διάστημα που προβάλλεται μεταξύ των δένδρων Νο 3 και Νο 2 είναι  $s_b = 7,00 \text{ μ.}$  και ο χρόνος που μεσολαβεί είναι  $t = 20.12.47.100 - 20:12:46:619 = 0,480 \text{ δευτ.}$  Η ταχύτητα του δικύκλου υπολογίζεται ως

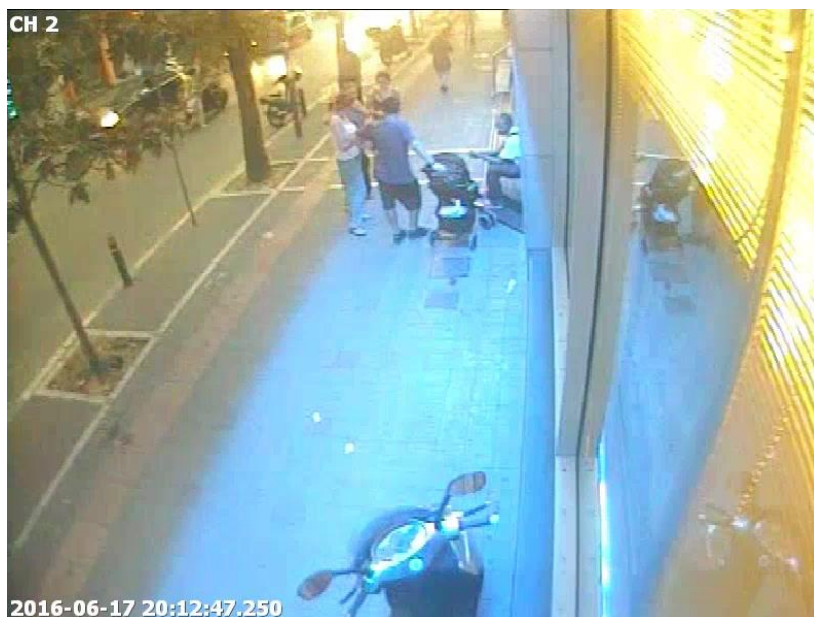
**Σχήμα 20:** Η σκηνή του ατυχήματος, το ανερχόμενο επιβατικό αυτοκίνητο βρίσκεται όπισθεν της πεζής. Το δίκυκλο επιχειρεί να διέλθει μεταξύ της πεζής και του προπορευόμενου οχήματος, και προσκρούει στην πεζή, χρόνος 20:12:47:250

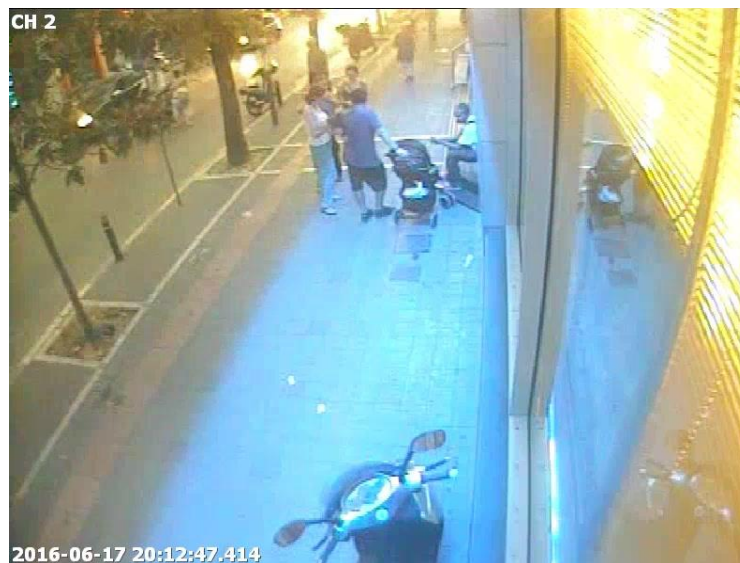
**Σχήμα 21:** Η σκηνή του ατυχήματος, το ανερχόμενο επιβατικό αυτοκίνητο βρίσκεται όπισθεν της πεζής. Το ΑΟΖ-0291 δίκυκλο παρά το επιβατικό όχημα ήρθε σε επαφή με την πεζή και την περιστρέφει, χρόνος 20:12:47:414. Το δίκυκλο διανύει ένα μήκος του σε χρόνο 160 ms

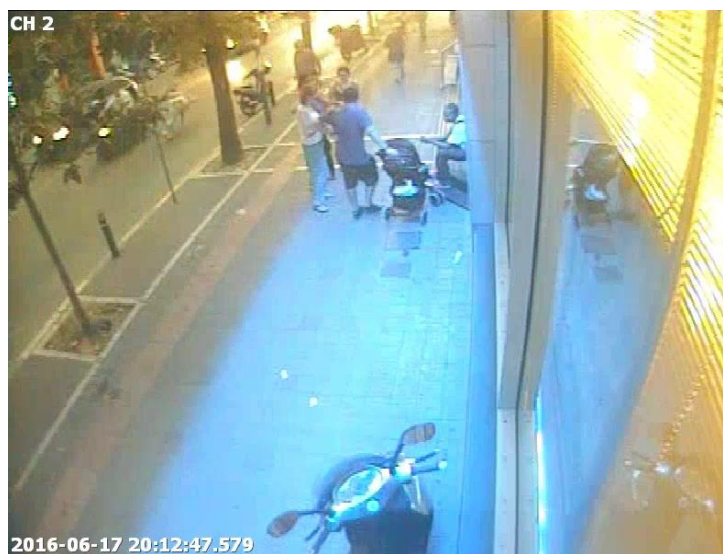
**Σχήμα 22:** Η σκηνή του ατυχήματος, το ανερχόμενο επιβατικό αυτοκίνητο βρίσκεται όπισθεν της πεζής. Το δίκυκλο παρά το επιβατικό όχημα απομακρύνεται από την πεζή η οποία εκτινάσσεται κάθετα στην πορεία του δικύκλου, χρόνος 20:12:47:579. Το δίκυκλο διανύει δυο μήκη του σε χρόνο 320 ms

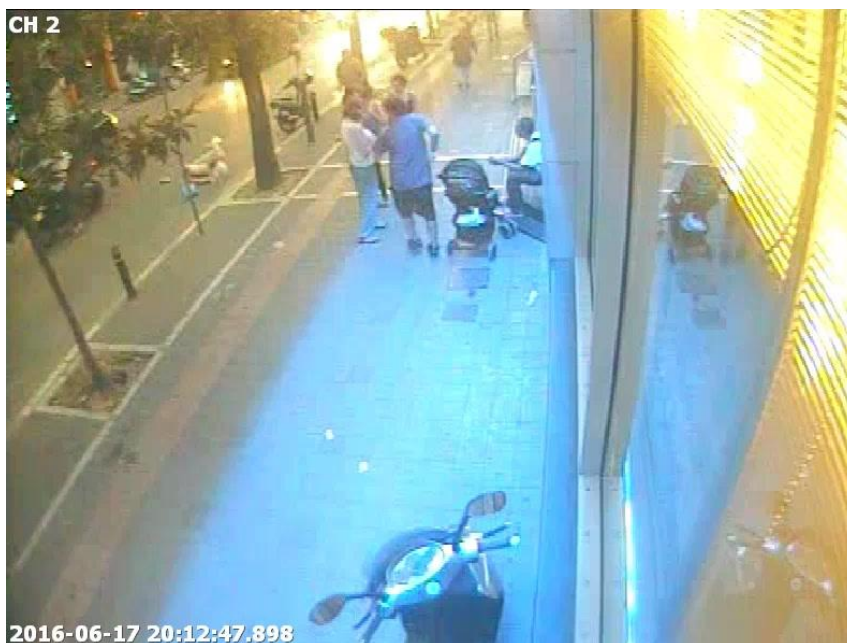
**Σχήμα 24:** Η σκηνή του ατυχήματος, το ανερχόμενο επιβατικό αυτοκίνητο βρίσκεται όπισθεν της πεζής. Το δίκυκλο παρά το επιβατικό όχημα απομακρύνεται από την πεζή η οποία προσγειώνεται στο οδόστρωμα, χρόνος 20:12:47:898

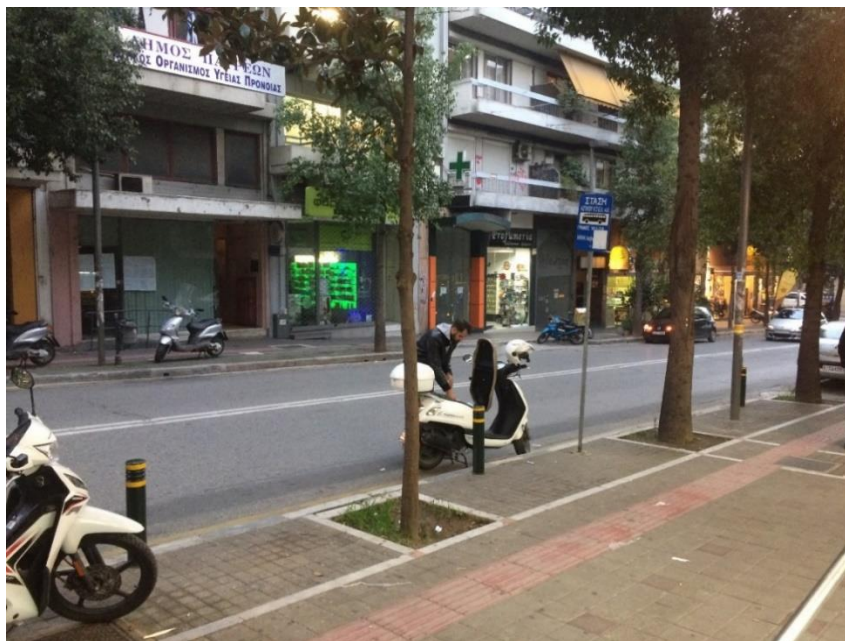
**Σχήμα 29:** Η γωνία σάρωσης της συσκευής οπτικής καταγραφής του υποκαταστήματος του Ταχυδρομικού Ταμιευτηρίου

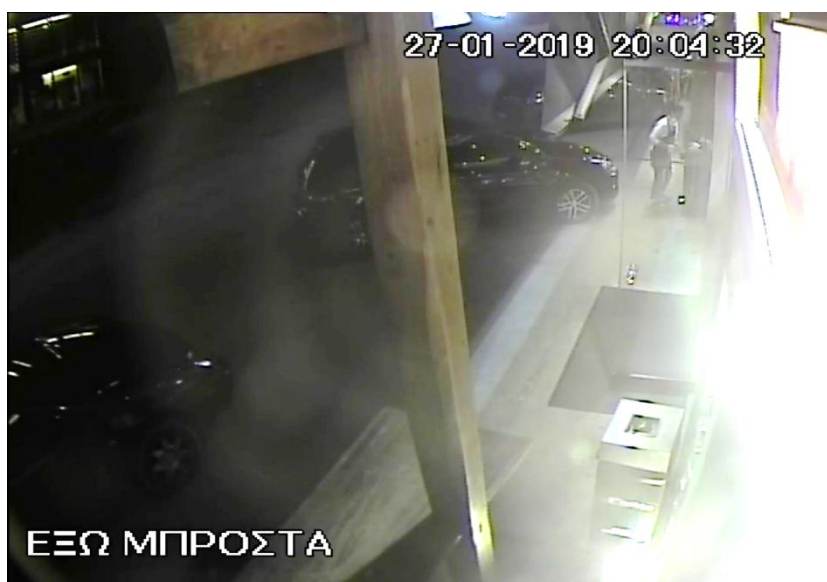
Στο Σχήμα 33, στο χρόνο 20:04:32:900 διακρίνεται η δέσμη φωτισμού των εμπρόσθιων φανών του επερχόμενου AXM 1359 (ΕΙΧ). Τα σταθμευμένα οχήματα καταλαμβάνουν μέρος του δεξιού ρεύματος κυκλοφορίας, η κίνηση γίνεται στο αριστερό ρεύμα κυκλοφορίας της οδού προς τη διαχωριστική νησίδα.

**Σχήμα 33:** Η σκηνή του ατυχήματος, η οδός φωτίζεται από το φως του επερχόμενου οχήματος AXM 1359 (ΕΙΧ), χρόνος 20:04:32:900

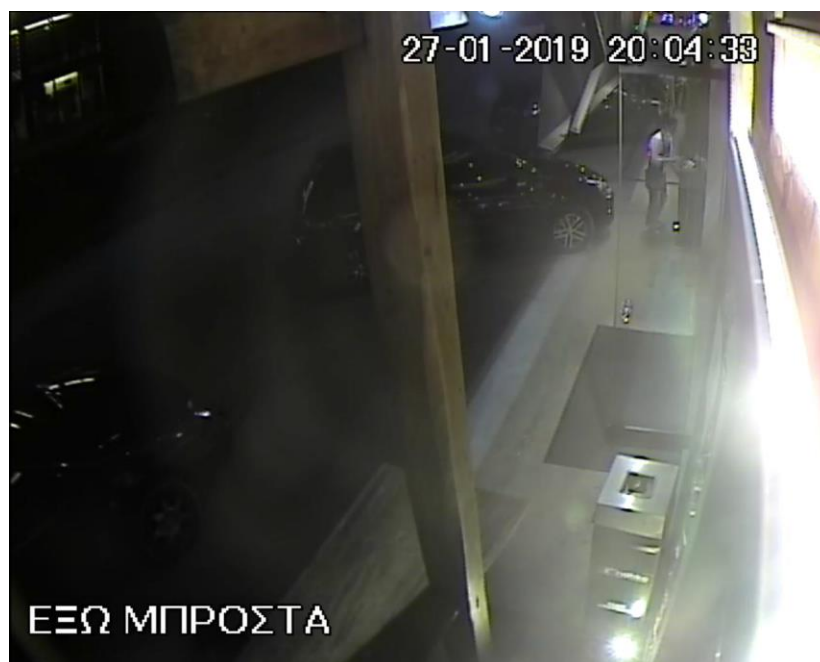
**Σχήμα 34:** Η σκηνή του ατυχήματος, η οδός φωτίζεται από το φως του επερχόμενου οχήματος (ΕΙΧ), η εγκάρσια προς την οδό κινούμενη σκιά κινείται έτι περισσότερο προς τα αριστερά και μειώνεται στο μισό η δέσμη φωτισμού των εμπρόσθιων φανών, η στιγμή της σύγκρουσης, χρόνος 20:04:33:100

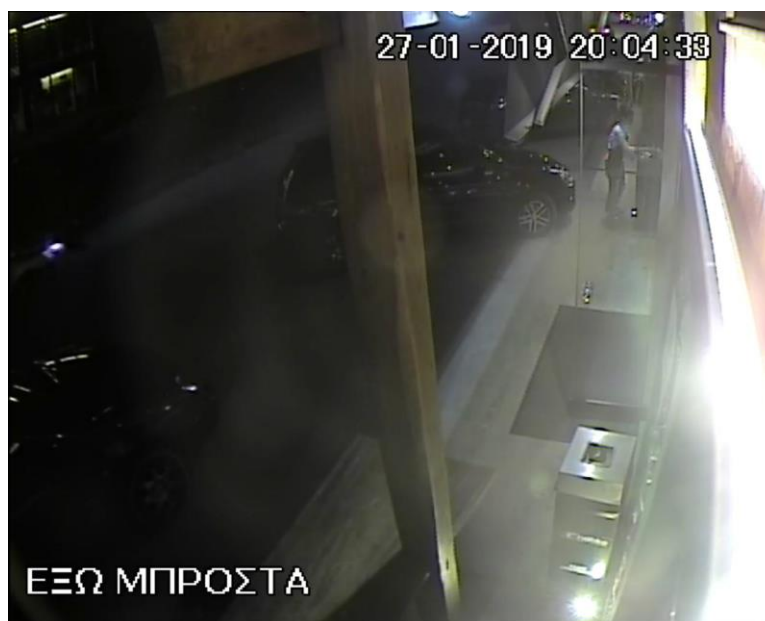
**Σχήμα 35:** Η σκηνή του ατυχήματος, η οδός φωτίζεται από το φως του επερχομένου οχήματος, η εγκάρσια προς την οδό σκιά παραμένει σταθερή, διακρίνεται η ανήλικη πεζή παρά τον εμπρόσθιο δεξιό φανό και σε επαφή με το επιβατικό όχημα, χρόνος 20:04:33:200

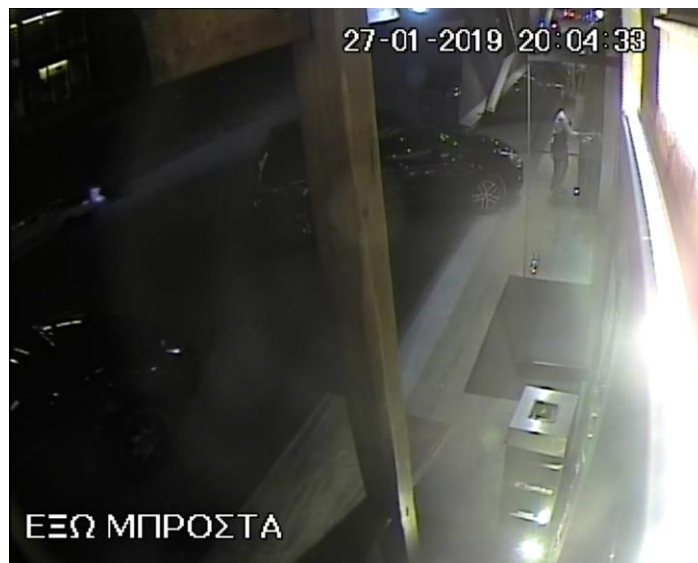
**Σχήμα 36:** Η σκηνή του ατυχήματος, η οδός φωτίζεται από το φως του επερχομένου οχήματος ΑΧΜ 1359 (ΕΙΧ), διακρίνεται η ανήλικη πεζή παρά τον εμπρόσθιο δεξιό φανό και σε τροχιά απομάκρυνσης από το επιβατικό όχημα, χρόνος 20:04:33:300

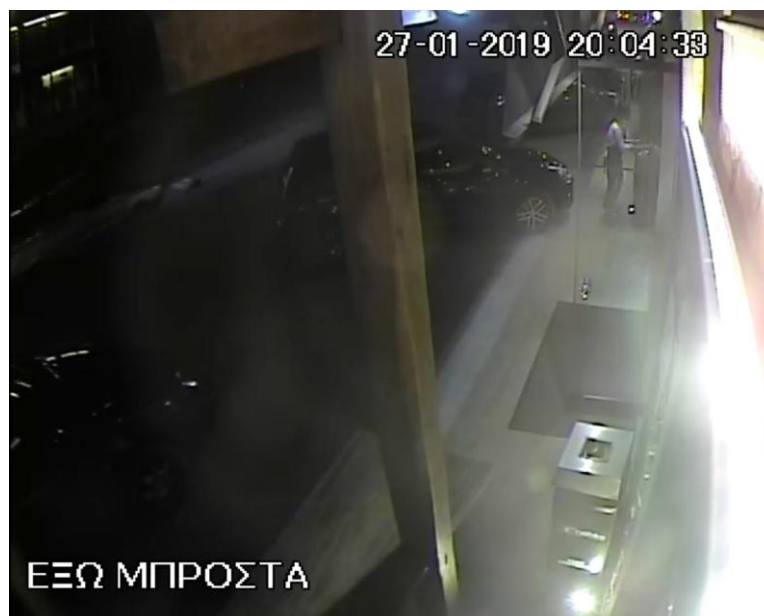
**Σχήμα 37:** Η σκηνή του ατυχήματος, διακρίνεται η ανήλικη πεζή που έχει εκτιναχθεί έμπροσθεν του οχήματος, χρόνος 20:04:33:400

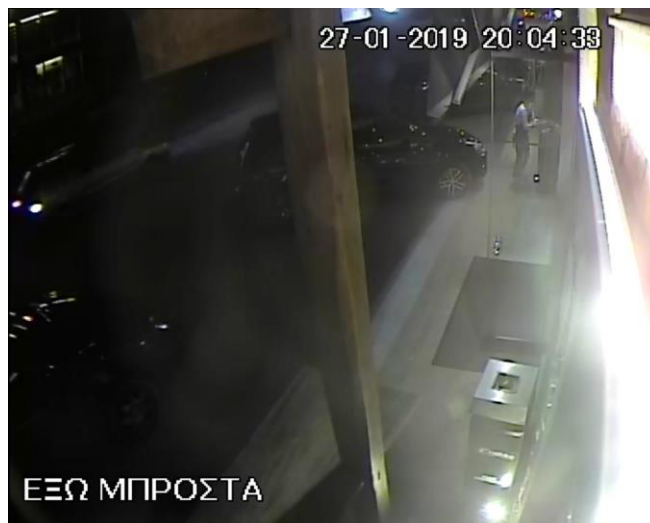
**Σχήμα 38:** Η σκηνή του ατυχήματος, η ανήλικη πεζή δεν διακρίνεται έμπροσθεν του οχήματος, χρόνος 20:04:33:500

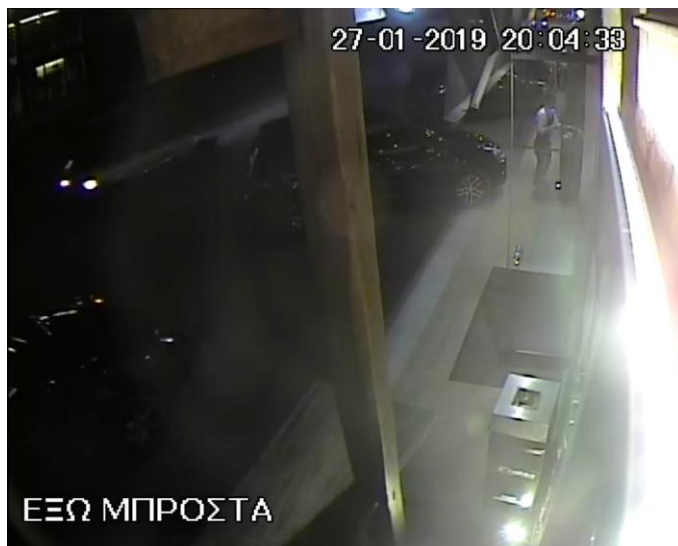
**Σχήμα 39:** Η σκηνή του ατυχήματος, η ανήλικη πεζή ολισθαίνει επί του οδοστρώματος έμπροσθεν του οχήματος, σκιά προς τα αριστερά του οχήματος ένδειξη ότι η ανήλικη πεζή βρίσκεται επί του οδοστρώματος κάτωθι των φωτιστικών σωμάτων του οχήματος, χρόνος 20:04:33:600

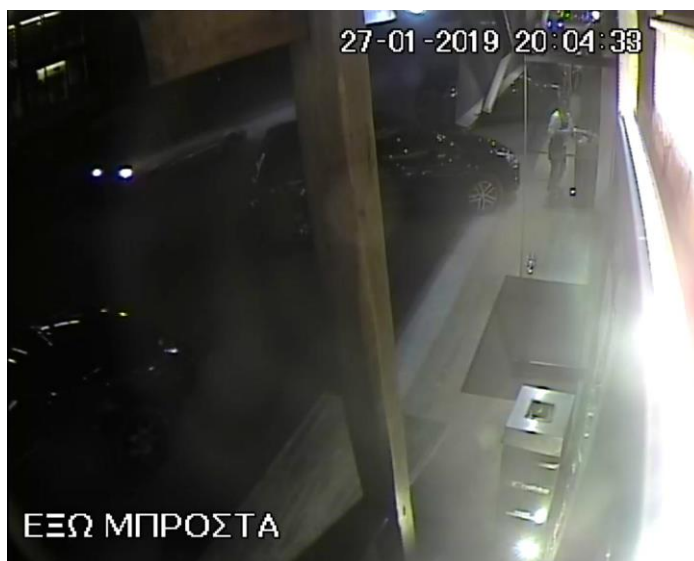
**Σχήμα 40:** Η σκηνή του ατυχήματος, η ανήλικη πεζή ολισθαίνει επί του οδοστρώματος έμπροσθεν του οχήματος, η σκιά αριστερά δεν διακρίνεται, ένδειξη της μεταβαλλόμενης σχετικής κίνησης της ανήλικης πεζής, χρόνος 20:04:33:700

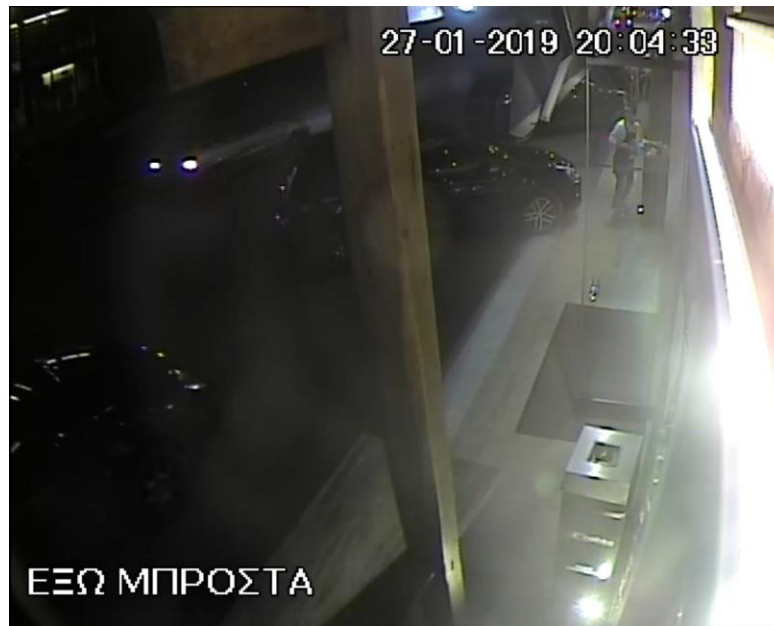
**Σχήμα 41:** Η σκηνή του ατυχήματος, επιβραδυνόμενη κίνηση του οχήματος, χρόνος 20:04:33:800

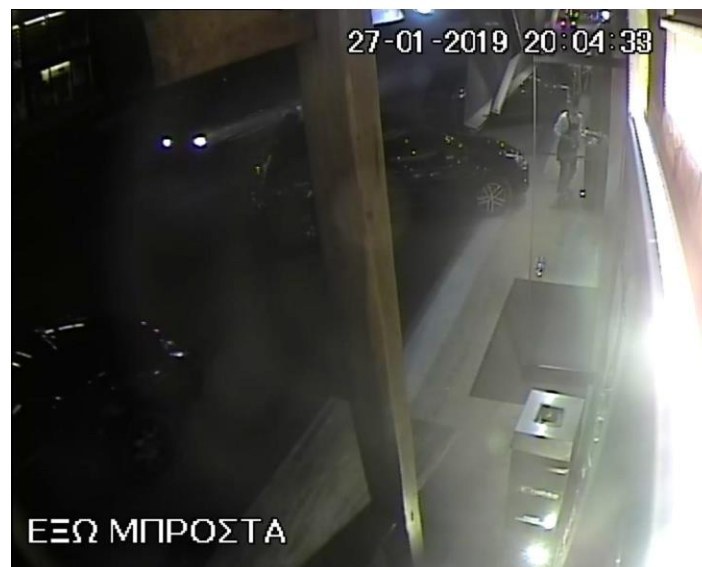
**Σχήμα 42:** Η σκηνή του ατυχήματος, έμπροσθεν του οχήματος αντανάκλαση λευκού χρώματος, το όχημα επιβραδύνει περισσότερο από την ανήλικη πεζή που απομακρύνεται και πάλι από το όχημα, χρόνος 20:04:33:900

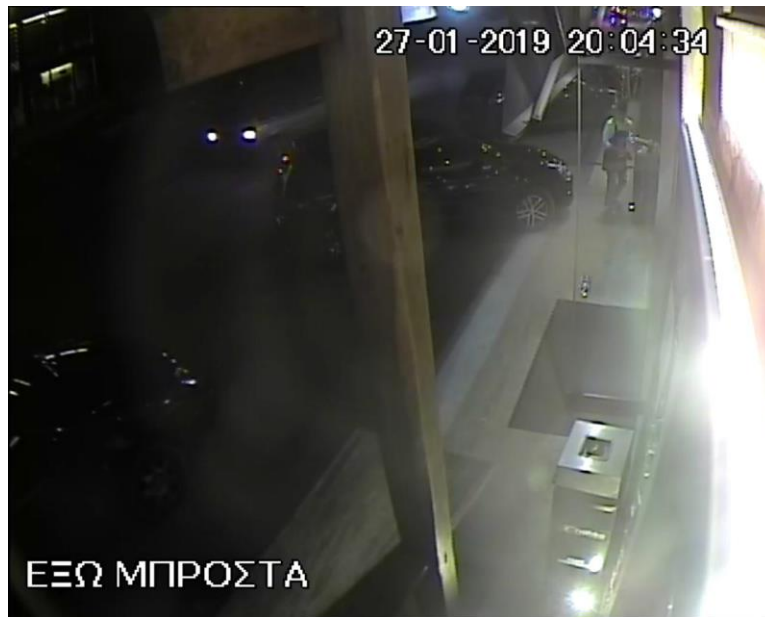
**Σχήμα 43:** Η σκηνή του ατυχήματος, το όχημα επιβραδύνει, χρόνος 20:04:34:000

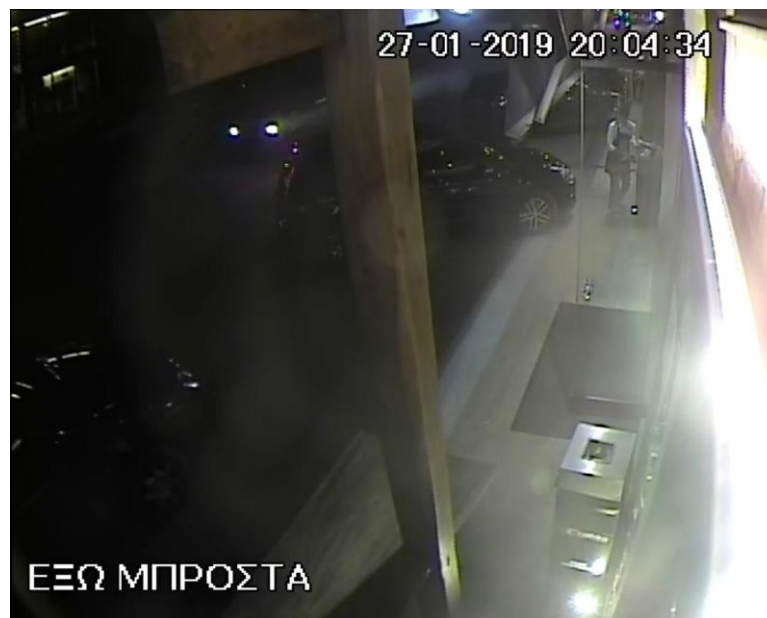
**Σχήμα 44:** Η σκηνή του ατυχήματος, το όχημα επιβραδύνει, χρόνος 20:04:34:100

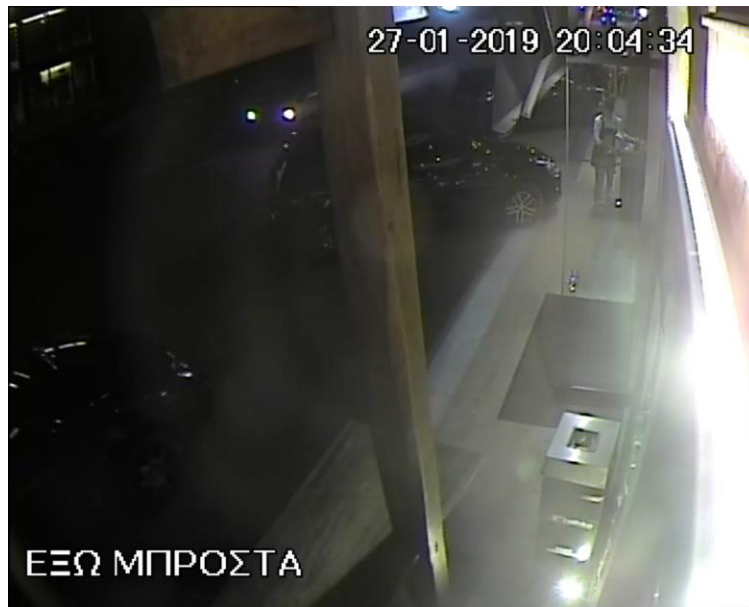
**Σχήμα 45:** Η σκηνή του ατυχήματος, το όχημα επιβραδύνει, χρόνος 20:04:34:200

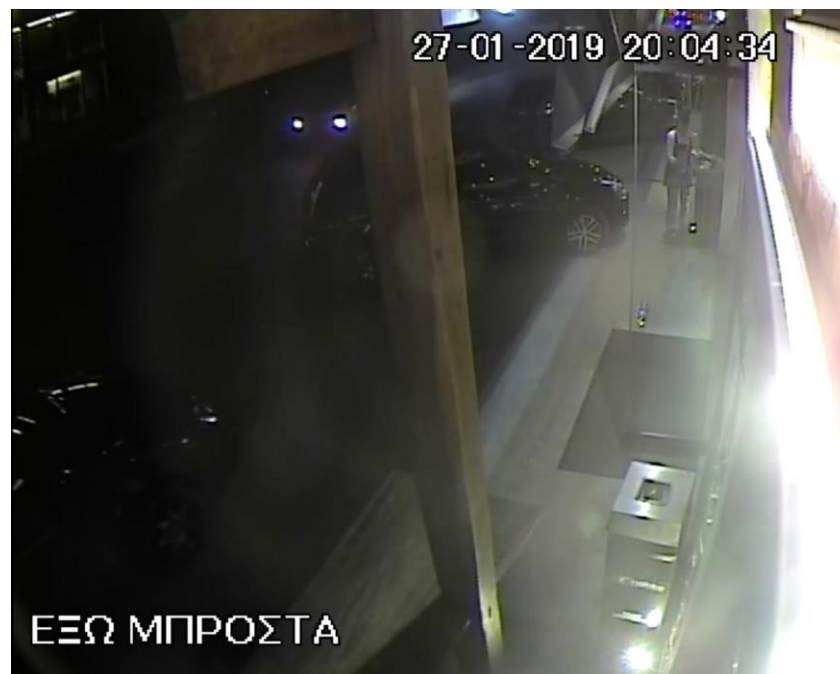
**Σχήμα 46:** Η σκηνή του ατυχήματος, το όχημα επιβραδύνει, χρόνος 20:04:34:300

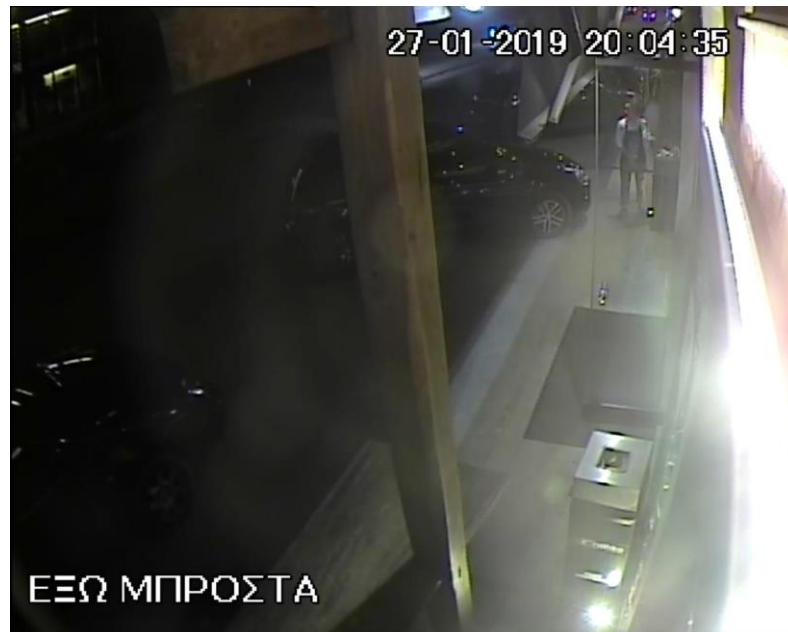
**Σχήμα 47:** Η σκηνή του ατυχήματος, το όχημα ακινητοποιείται διαγώνια προς την κεντρική νησίδα της οδού που διακρίνεται καθαρά εκ των φωτιστικών του οχήματος, χρόνος 20:04:35:200

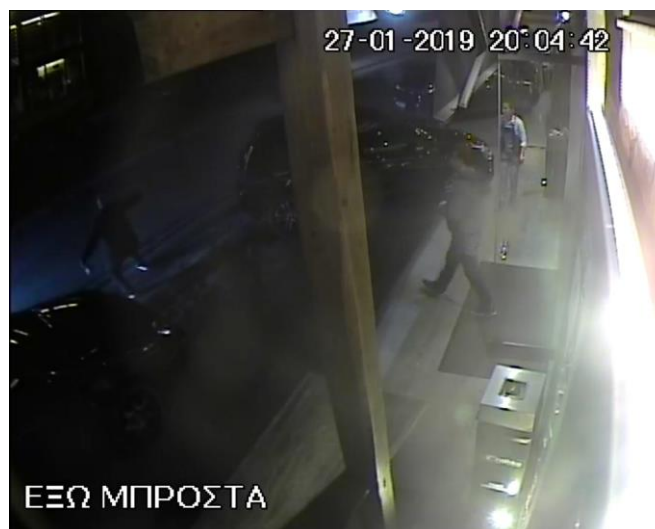
**Σχήμα 48:** Η σκηνή του ατυχήματος, ο πεζός προειδοποιεί για το ακινητοποιημένο όχημα και τα οχήματα να ανακόψουν ταχύτητα, χρόνος 20:04:42:000

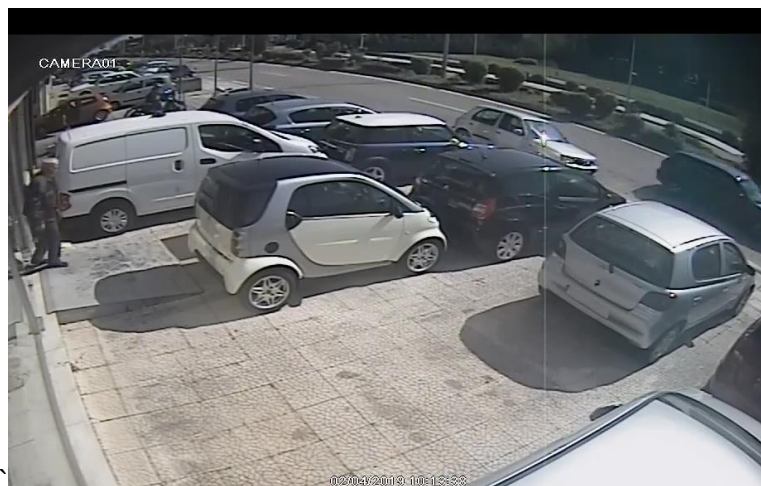
Στο Σχήμα 51, στο χρόνο 10:13:30:000 διακρίνεται ο πεζός που εξέρχεται του καταστήματος πώλησης αυτοκινήτων SKODA, στη Νέα Εθνικής Οδού (NEO) Πατρών-Αθηνών στον αριθμό 35 στην Πάτρα και έναντι του Αρχαιολογικού Μουσείου. Ο πεζός έλαβε πληροφορίες εντός του καταστήματος για τον προορισμό του σε Δημόσια Υπηρεσία έναντι του σημείου προς την πλευρά του Αρχαιολογικού Μουσείου. Κατευθύνεται προς το πεζοδρόμιο διερχόμενος μέσω σταθμευμένων οχημάτων στον προαύλιο χώρο του καταστήματος (Σχήμα 52).

**Σχήμα 51:** Η σκηνή του ατυχήματος, ο πεζός εξέρχεται του καταστήματος πώλησης αυτοκινήτων SKODA, χρόνος 10.13.38:000

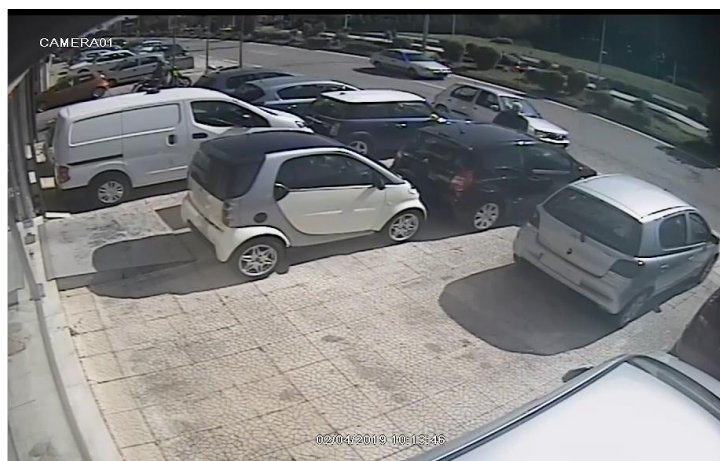
Στο Σχήμα 52, στο χρόνο 10:13:46:000 διακρίνεται ο πεζός στο ρείθρο του πεζοδρομίου. Ο πεζός διανύει 9,5 μ. σε 8 δευτ. η ταχύτητα του πεζού υπολογίζεται ως  $9.5/8=1.187$  μ./δευτ. ή 4,27 χλμ./ώρα.

**Σχήμα 52:** Η σκηνή του ατυχήματος, ο πεζός έφτασε στο ρείθρο του πεζοδρομίου, χρόνος 10.13.46:000, ο πεζός διανύει 9,5 μ. σε 8 δευτ., ταχύτητα πεζού 1.187 μ./δευτ. ή 4,27 χλμ./ώρα

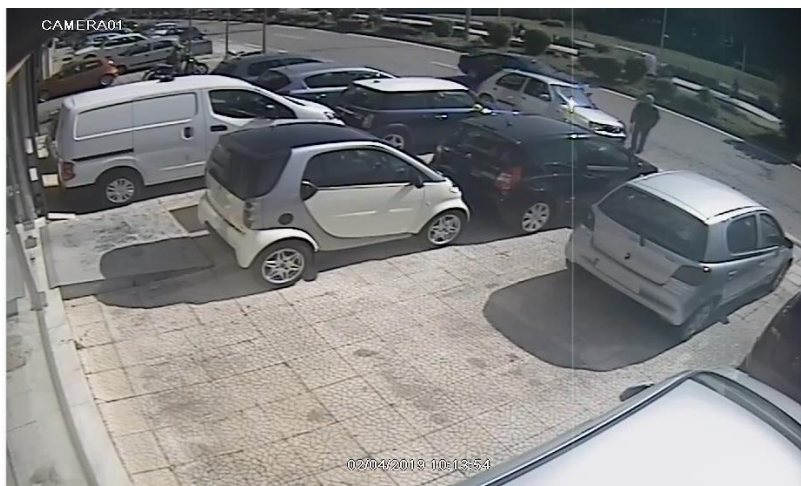
Στο Σχήμα 53, στο χρόνο 10:13:54:000 διακρίνεται ο πεζός παρά το εμπρόσθιο αριστερό άκρο του σταθμευμένου λευκού οχήματος στο οδόστρωμα, αναμένει τη διέλευση του επερχόμενου μαύρου αυτοκινήτου για να διασχίσει το οδόστρωμα. Ο πεζός αναμένει 8 δευτ. έμπροσθεν του λευκού οχήματος.

**Σχήμα 53:** Η σκηνή του ατυχήματος, ο πεζός παρά το εμπρόσθιο αριστερό άκρο του σταθμευμένου λευκού οχήματος στο οδόστρωμα, αναμένει τη διέλευση του επερχόμενου μαύρου αυτοκίνητο, χρόνος 10:13:54:000

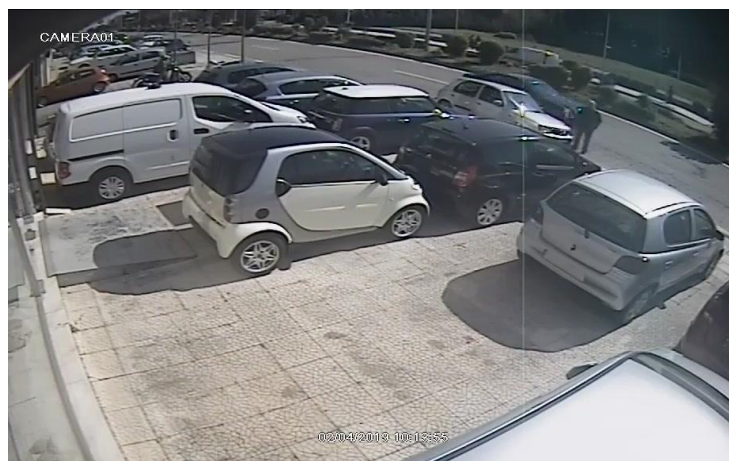
Στο Σχήμα 54, στο χρόνο 10:13:55:000 διακρίνεται ο πεζός παρά το εμπρόσθιο αριστερό άκρο του σταθμευμένου λευκού οχήματος στο οδόστρωμα, απέχει περί το 1 μ. από το διερχόμενο μαύρο αυτοκίνητο. Το μαύρο αυτοκίνητο διανύει ένα μήκος 4,60 μ. σε  $7/26 = 0,269$  δευτ., η ταχύτητα του αυτοκινήτου υπολογίζεται κατά προσέγγιση εκ της γωνίας της συσκευής οπτικής καταγραφής ως  $4,6/0,269=17,08\mu./\text{δευτ.}$  ή 61,50 χλμ./ώρα.

**Σχήμα 54:** Η σκηνή του ατυχήματος, ο πεζός παρά το εμπρόσθιο αριστερό άκρο του σταθμευμένου λευκού οχήματος στο οδόστρωμα, αναμένει τη διέλευση του επερχόμενου μαύρου αυτοκίνητο, χρόνος 10:13:55:000

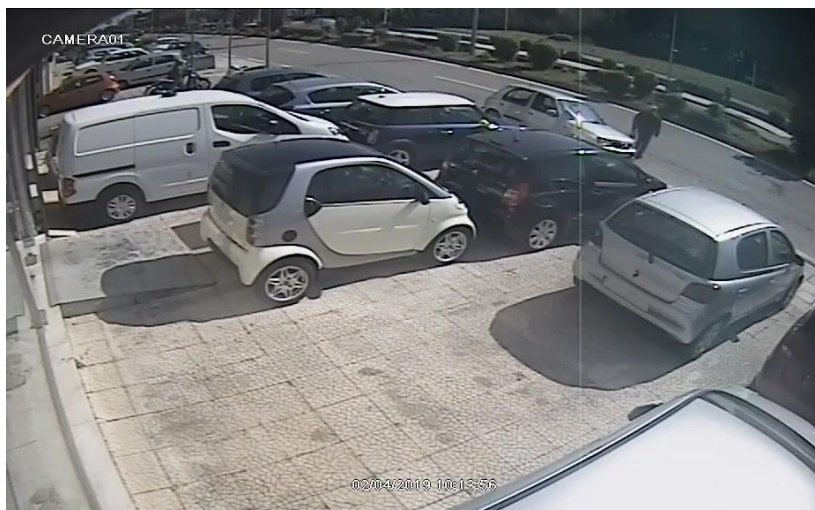
Στο Σχήμα 55, στο χρόνο 10:13:56:000 διακρίνεται ο πεζός που έχει ξεκινήσει να διασχίσει το οδόστρωμα, απέχει περί το 1 μ. από το σταθμευμένο λευκό αυτοκίνητο

**Σχήμα 55:** Η σκηνή του ατυχήματος, ο πεζός που έχει ξεκινήσει να διασχίσει το οδόστρωμα, απέχει περί το 1 μ. από το σταθμευμένο λευκό αυτοκίνητο, χρόνος 10:13:56:000

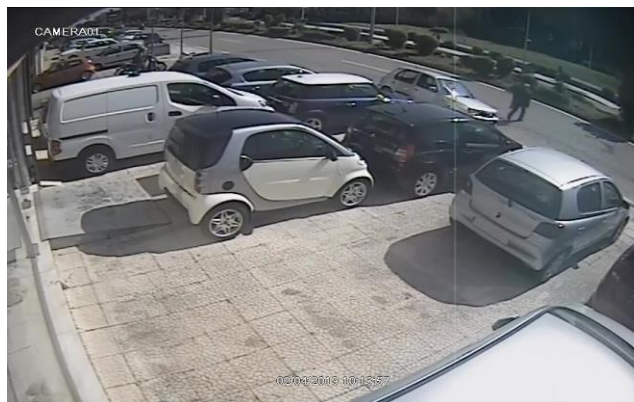
Στο χρόνο 10:13:57:000 ο πεζός έχει ξεκινήσει να διασχίσει το οδόστρωμα και απέχει περί το 1 μ. από το σταθμευμένο λευκό αυτοκίνητο, (Σχήμα 56).

**Σχήμα 56:** Η σκηνή του ατυχήματος, ο πεζός που έχει ξεκινήσει να διασχίσει το οδόστρωμα, απέχει περί τα 2 μ. από το σταθμευμένο λευκό αυτοκίνητο, χρόνος 10:13:57:000

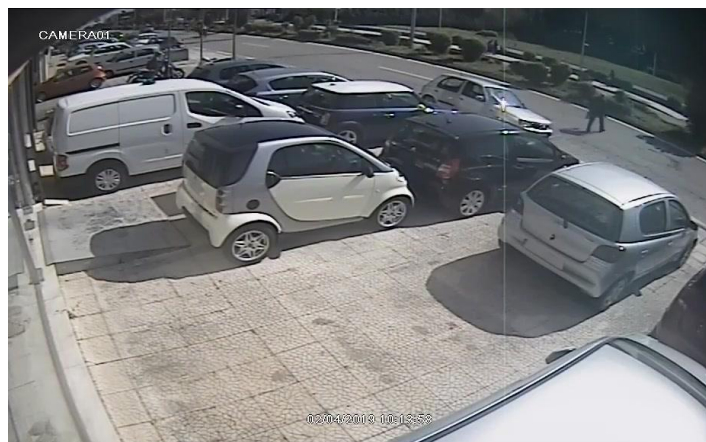
Στο χρόνο 10:13:58:000 ο πεζός βρίσκεται στο μέσο του αριστερού ρεύματος κυκλοφορίας, έχει διανύσει 2,5 μ. σε 1 δευτ., η ταχύτητά του είναι 2,5 μ./δευτ. (Σχήμα 57). Η κανονική ταχύτητα βάδισης άνδρα 60-70 ετών θεωρείται 1,53-1,57 μ./δευτ.

**Σχήμα 57:** . Η σκηνή του ατυχήματος, ο πεζός βρίσκεται στο μέσο του αριστερού ρεύματος κυκλοφορίας, έχει διανύσει 2,5 μ. σε 1 δευτ. η ταχύτητά του είναι 2,5 μ./δευτ., χρόνος 10:13:58:000

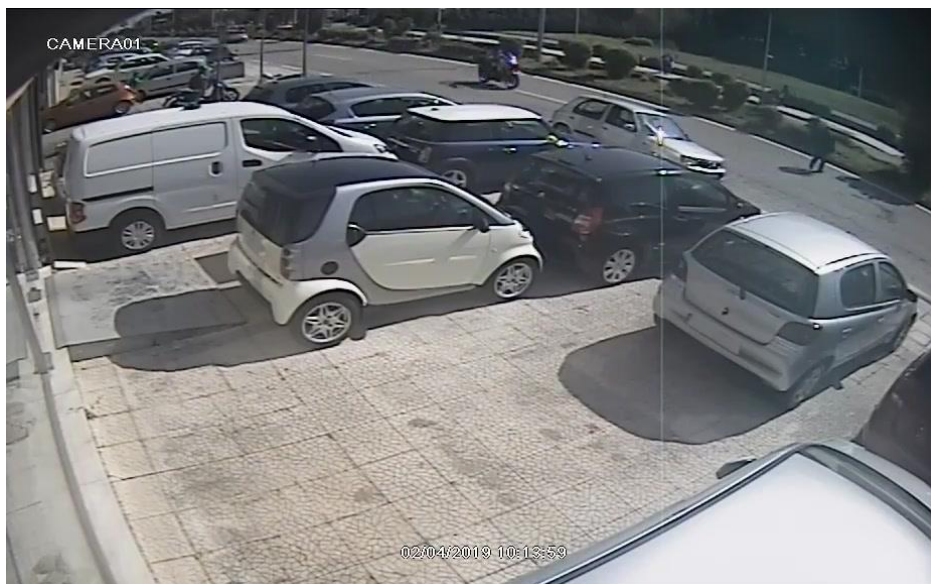
**Σχήμα 58:** Η σκηνή του ατυχήματος, ο πεζός βρίσκεται 1 μ. προ της ενδιάμεσης υπερυψωμένης νησίδας, έχει διανύσει 1,5 μ. σε 1 δευτ. η ταχύτητά του μειώνεται σε 1,5 μ./δευτ, χρόνος 10:13:59:000

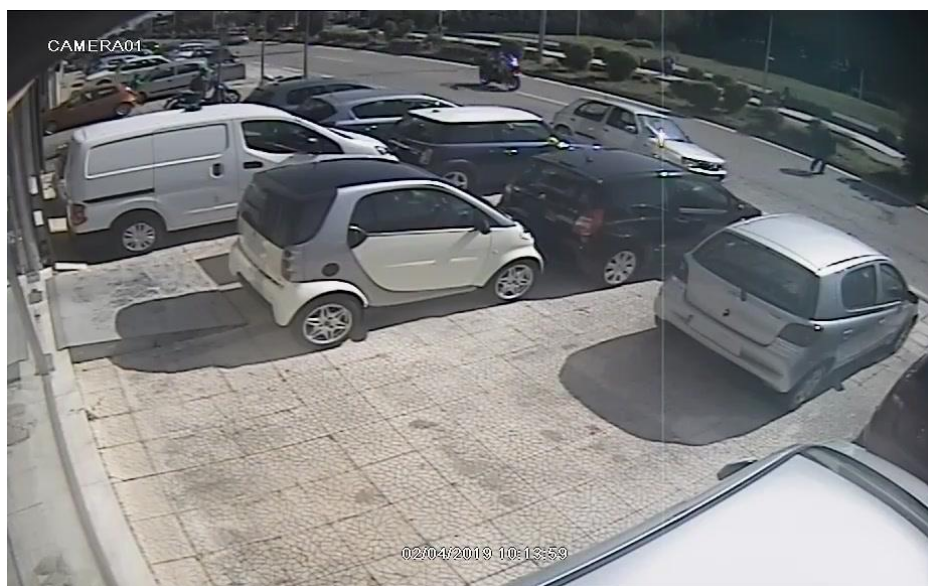
**Σχήμα 59:** Η σκηνή του ατυχήματος, ο πεζός βρίσκεται 1 μ. προ της ενδιάμεσης υπερυψωμένης νησίδας, έχει διανύσει 1,5 μ. σε 1 δευτ. η ταχύτητά του μειώνεται σε 1,5 μ./δευτ, χρόνος 10:13:59:000
