**ΠΑΝΕΠΙΣΤΗΜΙΟ ΠΑΤΡΩΝ**  
**ΤΜΗΜΑ ΜΗΧΑΝΟΛΟΓΩΝ ΚΑΙ ΑΕΡΟΝΑΥΠΗΓΩΝ ΜΗΧΑΝΙΚΩΝ**  
**ΚΑΤΑΣΚΕΥΑΣΤΙΚΟΣ ΤΟΜΕΑΣ**  
**ΕΡΓΑΣΤΗΡΙΟ ΔΥΝΑΜΙΚΗΣ ΚΑΙ ΘΕΩΡΙΑΣ ΜΗΧΑΝΩΝ**

**ΣΠΟΥΔΑΣΤΙΚΗ ΕΡΓΑΣΙΑ**

**ΔΥΝΑΜΙΚΗ ΣΥΓΚΡΟΥΣΗΣ ΠΕΖΩΝ ΜΕ ΔΙΚΥΚΛΑ ΚΑΙ ΕΠΙΒΑΤΙΚΑ**  
**ΟΧΗΜΑΤΑ ΜΕ ΑΞΙΟΠΟΙΗΣΗ ΣΥΣΚΕΥΩΝ ΟΠΤΙΚΗΣ ΚΑΤΑΓΡΑΦΗΣ**

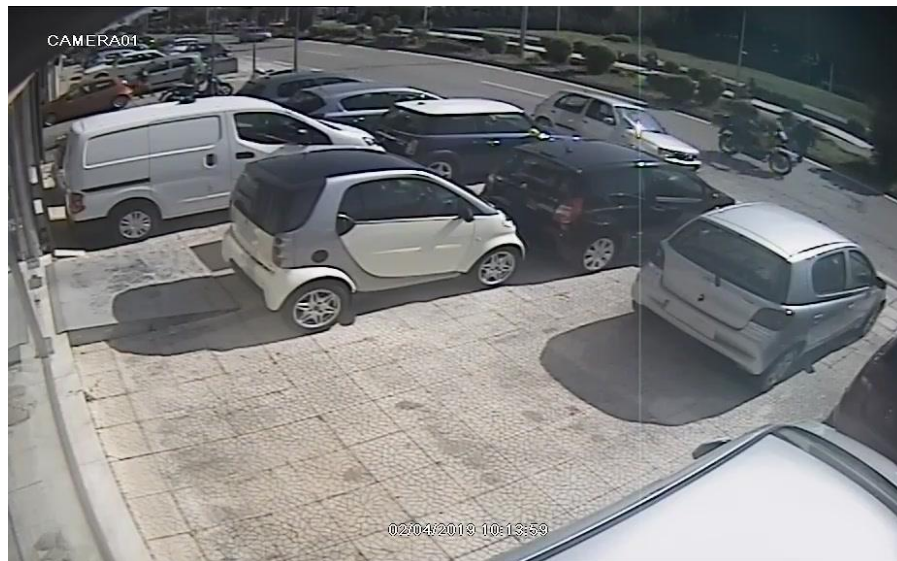
**Σχήμα 60:** Η σκηνή του ατυχήματος, ο πεζός βρίσκεται 0,5 μ. προ της ενδιάμεσης υπερυψωμένης νησίδας, όπισθεν του πεζού διέρχεται δίκυκλο σε απόσταση 1,5 μ. απ αυτόν, χρόνος 10:13:59:600

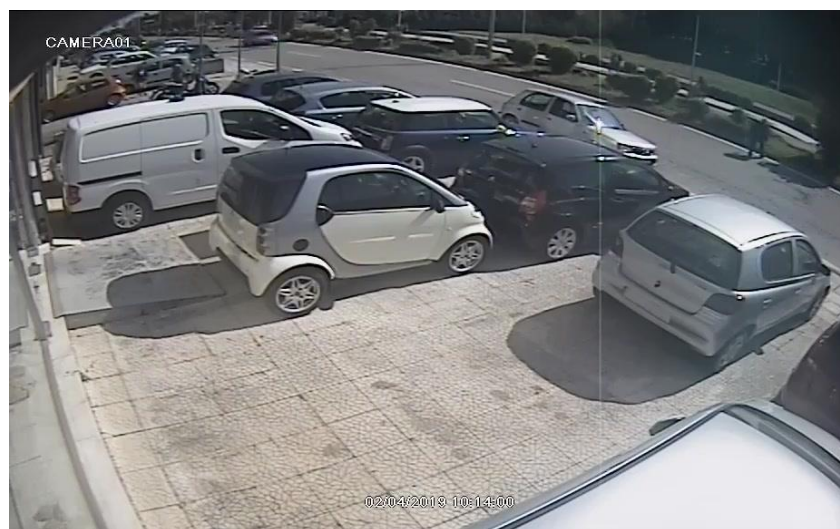
**Σχήμα 61:** Η σκηνή του ατυχήματος, ο πεζός βρίσκεται προ της ενδιάμεσης υπερυψωμένης νησίδας, χρόνος 10:14:00:000

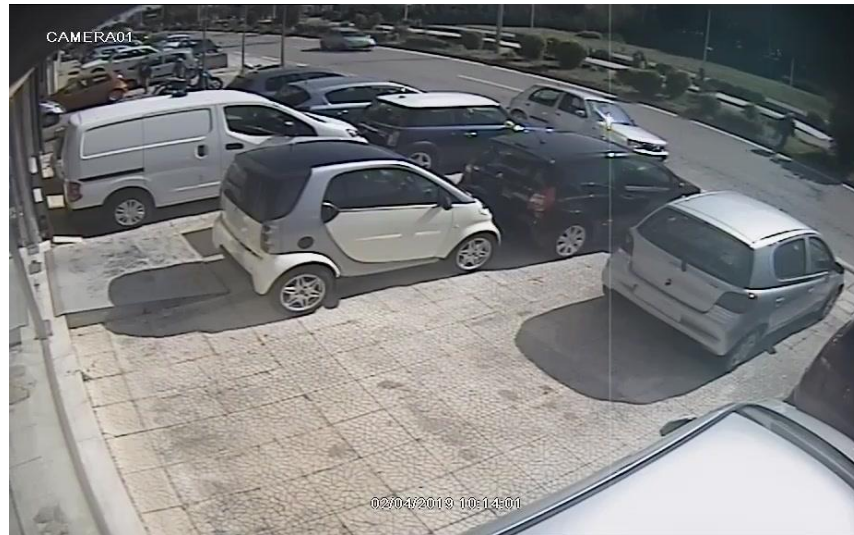
**Σχήμα 62:** Η σκηνή του ατυχήματος, ο πεζός βρίσκεται επί της ενδιάμεσης υπερυψωμένης νησίδας, χρόνος 10:14:01:000

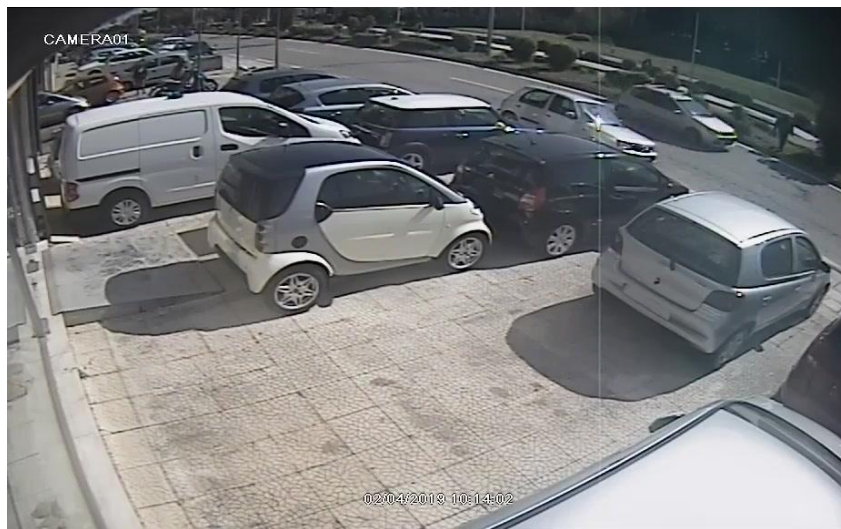
**Σχήμα 63:** Η σκηνή του ατυχήματος, ο πεζός βρίσκεται επί της ενδιάμεσης υπερυψωμένης νησίδας, χρόνος 10:14:02:000

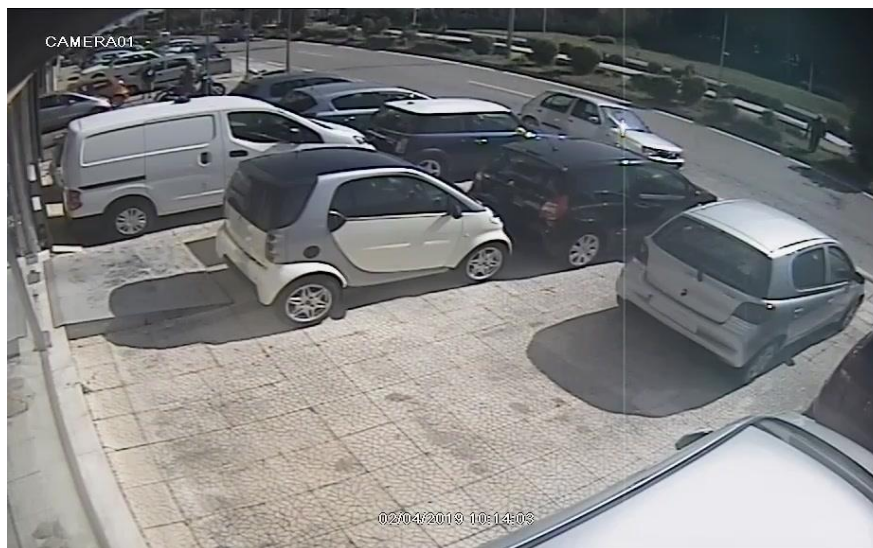
**Σχήμα 64:** Η σκηνή του ατυχήματος, ο πεζός βρίσκεται επί της ενδιάμεσης υπερυψωμένης νησίδα στο μέσο, στρέφει και κοιτάζει αριστερά, ανατολικά, προς τον προορισμό του, χρόνος 10:14:03:000

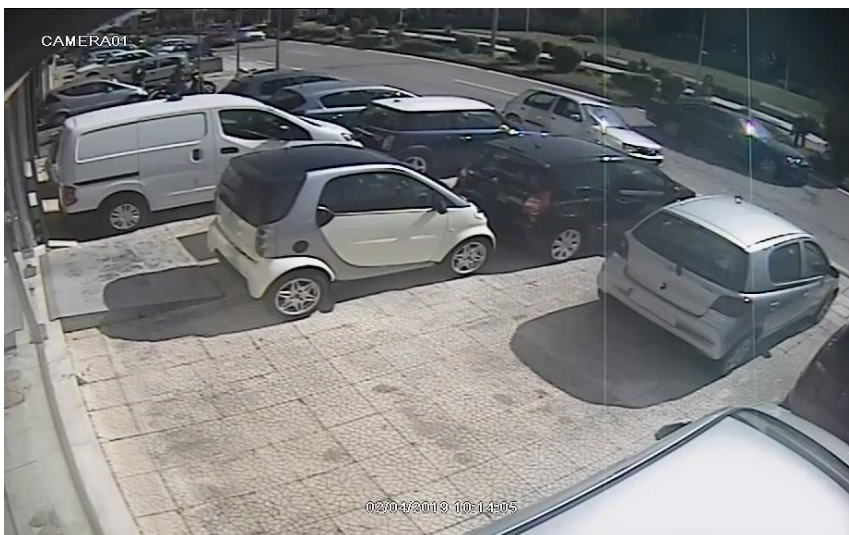
**Σχήμα 65:** Η σκηνή του ατυχήματος, ο πεζός βρίσκεται επί της ενδιάμεσης υπερυψωμένης νησίδα στο μέσο, στρέφει προς την κατεύθυνση κίνησής του κάθετα στη νησίδα και κάνει ένα βήμα εμπρός, χρόνος 10:14:04:000

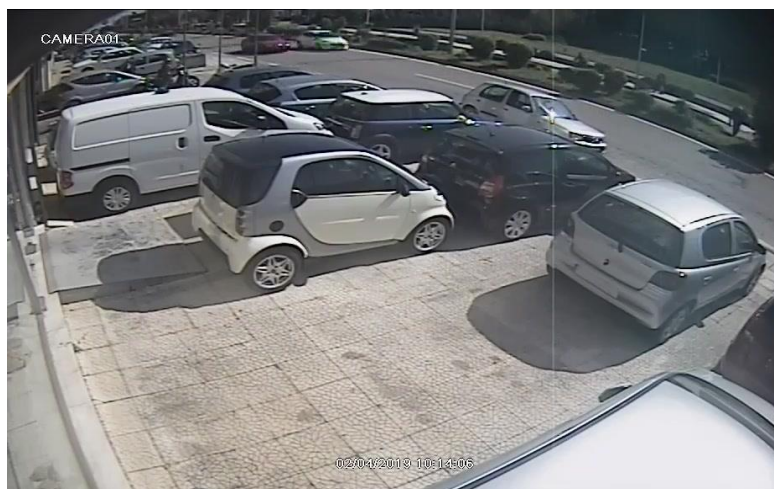
**Σχήμα 66:** Η σκηνή του ατυχήματος, ο πεζός βρίσκεται επί της ενδιάμεσης υπερυψωμένης νησίδα στο μέσο, στρέφει προς τα δεξιά και κάνει άλλο ένα βήμα εμπρός προς το ρείθρο, διέρχεται τη δέσμη των σωλήνων άρδευσης στο μέσο της νησίδας και κοιτάζει προς το έδαφος για την αποφυγή ανατροπής, χρόνος 10:14:05:000

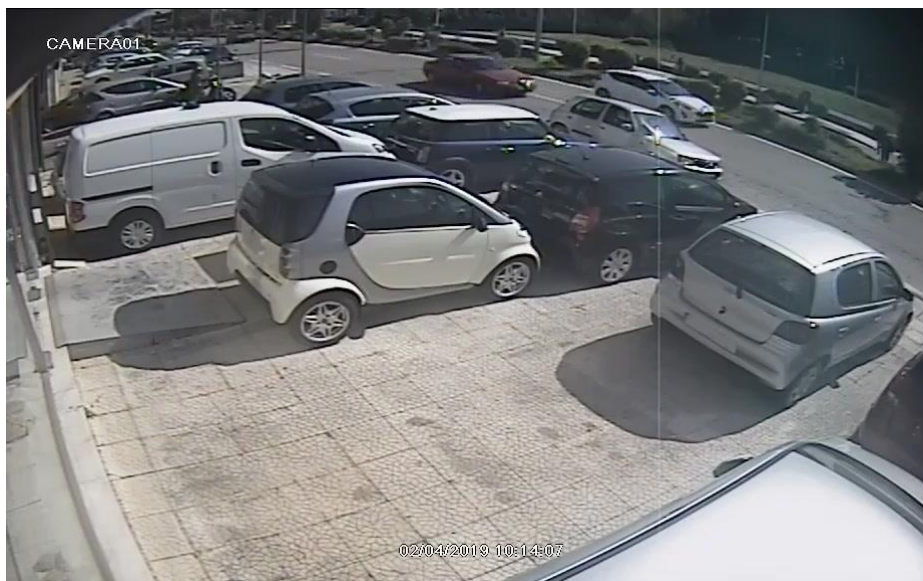
**Σχήμα 67:** Η σκηνή του ατυχήματος, ο πεζός επί της ενδιάμεσης υπερυψωμένης νησίδας στο μέσο εκκινεί να κατέλθει στο οδόστρωμα, χρόνος 10:14:06:000

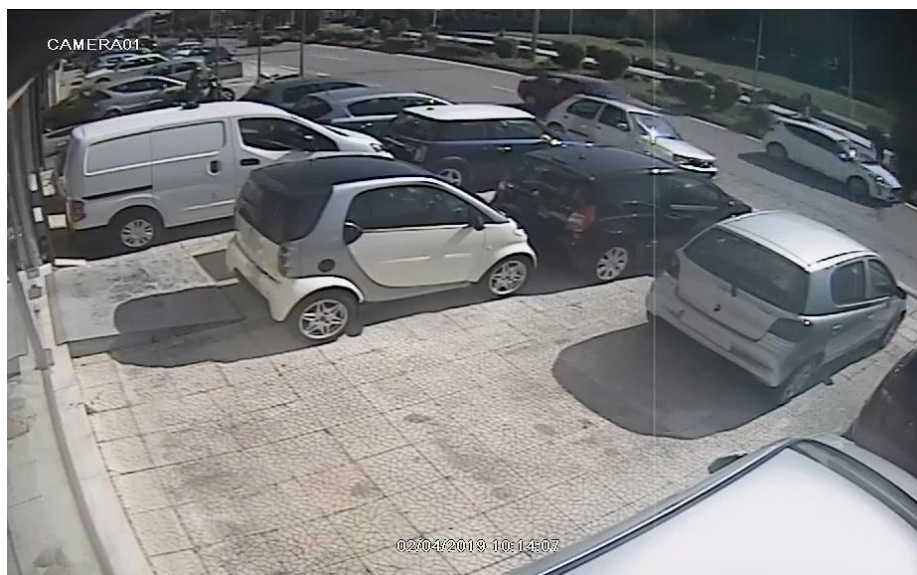
**Σχήμα 68:** Η σκηνή του ατυχήματος, ο πεζός κατήλθε της ενδιάμεσης υπερυψωμένης νησίδας στο οδόστρωμα, χρόνος 10:14:07:000

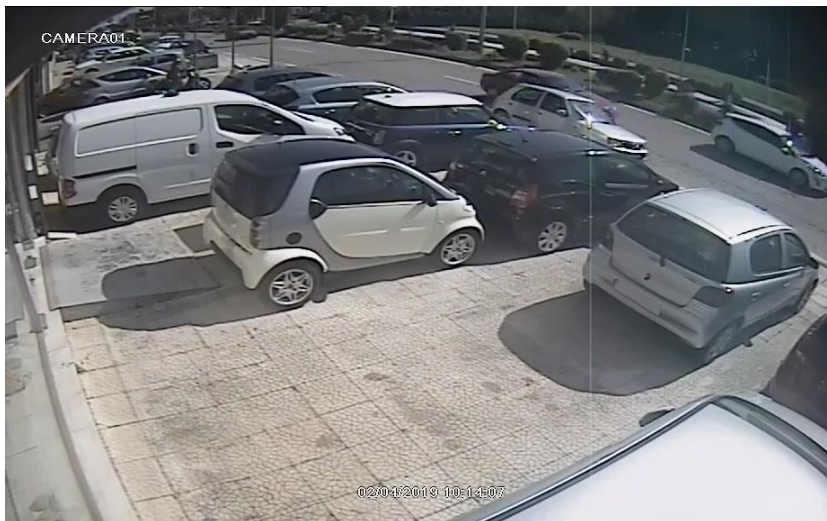
**Σχήμα 69:** Η σκηνή του ατυχήματος, ο πεζός βρίσκεται επί του οδοστρώματος, χρόνος 10:14:07:263 (10:14:07 πλέον 10/38 εικόνες) καταγράφεται η εμφάνιση του εμπρόσθιου μέρους του οχήματος, ο πεζός στρέφει προς το όχημα

Από το Σχήμα 27 προκύπτει ότι στο χρόνο 10:14:07:263 (10:14:07 πλέον 10 από 38 εικόνες) η εμφάνιση του εμπρόσθιου μέρους του επιβατικού οχήματος. Η διέλευση ενός πλήρους μήκους του οχήματος καταγράφεται στο Σχήμα 31 στο χρόνο 10:14:07:447 (10:14:07 πλέον 17/38 εικόνες).

Από την Εξίσωση (2) υπολογίζεται η ταχύτητα του επιβατικού οχήματος μετά την παρέλευση χρόνου που καταγράφεται μεταξύ των Σχημάτων 27 στο χρόνο 10:14:07:263 (10:14:07 πλέον 10 από 38 εικόνες) και Σχήματος 31 στο χρόνο 10:14:07:447 (10:14:07 πλέον 17/38 εικόνες) ως

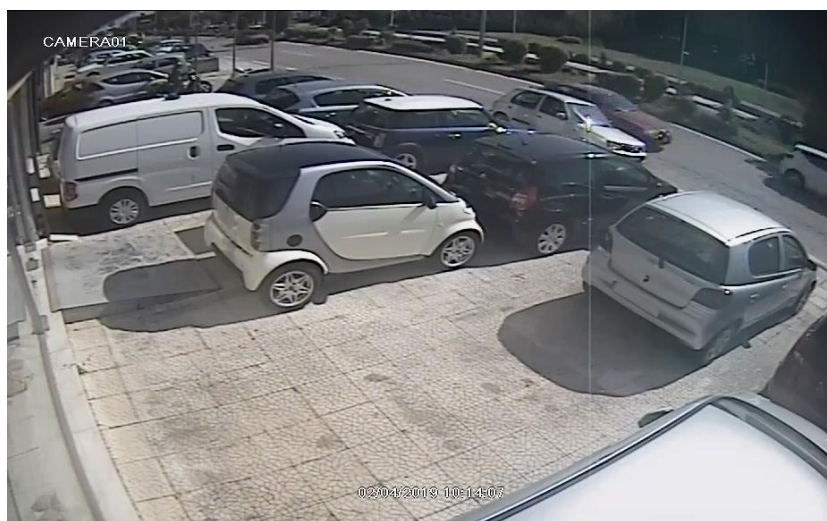
**Σχήμα 70:** Η σκηνή του ατυχήματος, ο πεζός συγκρούεται με το επιβατικό όχημα, χρόνος 10:14:07:289 (10:14:07 πλέον 11/38 εικόνες)

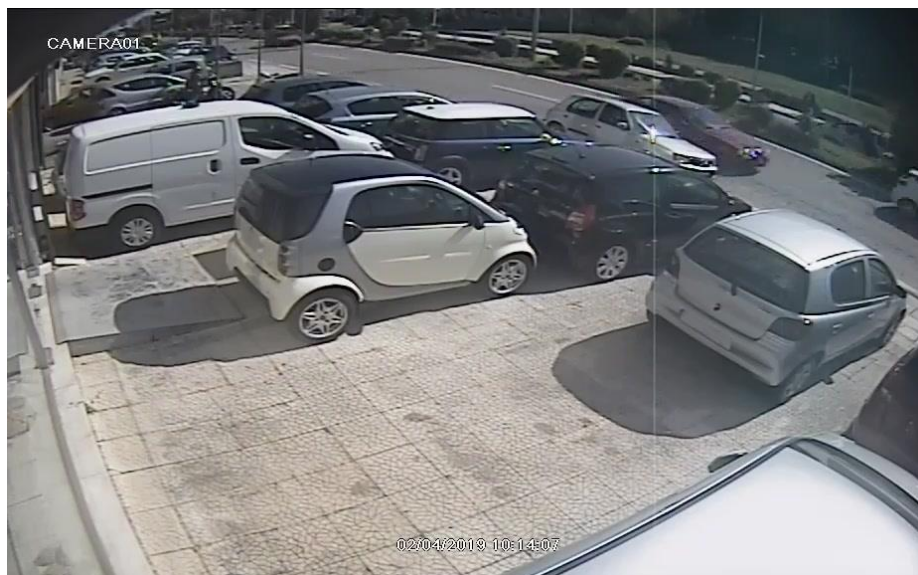
**Σχήμα 71:** Η σκηνή του ατυχήματος, ο πεζός ανατρέπεται και σε επαφή με την αριστερή πλευρά του επιβατικού οχήματος, χρόνος 10:14:07:315 (10:14:07 πλέον 15/38 εικόνες)

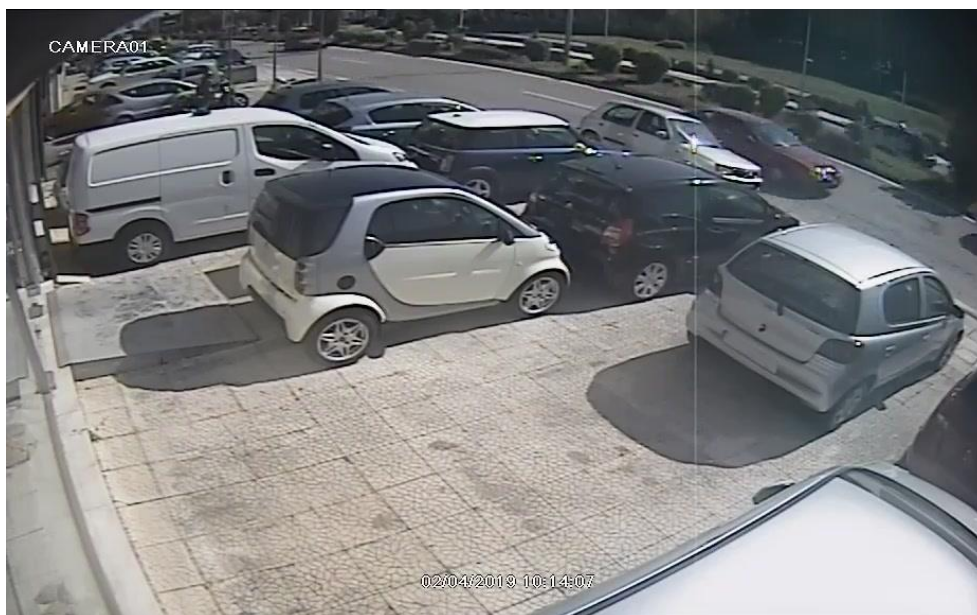
**Σχήμα 72:** Η σκηνή του ατυχήματος, ο πεζός ανατρέπεται και σε επαφή με την αριστερή πλευρά του επιβατικού οχήματος, χρόνος 10:14:07:315 (10:14:07 πλέον 16/38 εικόνες)

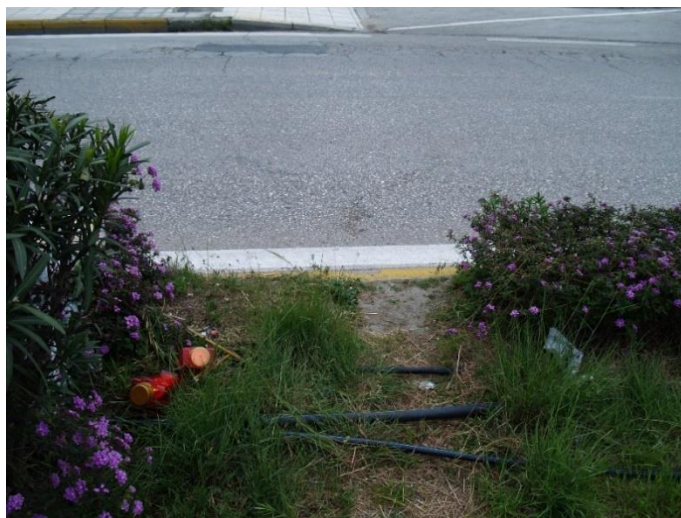
Στο Σχήμα 74 φαίνεται ο διάδρομος εξόδου του πεζού στο οδόστρωμα επί της νησίδας και το σημείο προσγείωσης στο οδόστρωμα. Διακρίνεται ότι ο πεζός κατέπεσε στο οδόστρωμα έναντι του σημείου εξόδου και δεν εκτινάχθηκε στην κατεύθυνση κίνησης του οχήματος, τροχιά που υποδηλώνει την εφαιπτομενική επαφή πεζού οχήματος. Όπως διακρίνεται και από την ανάγνωση του οπτικού υλικού ο πεζός ανυψώνεται στο σημείο και καταπίπτει στο οδόστρωμα μόλις απομακρύνεται το επιβατικό όχημα.

**Σχήμα 74:** Το σημείο διέλευσης του πεζού προς το οδόστρωμα και το σημείο προσγείωσης μετά την επαφή με το επιβατικό όχημα

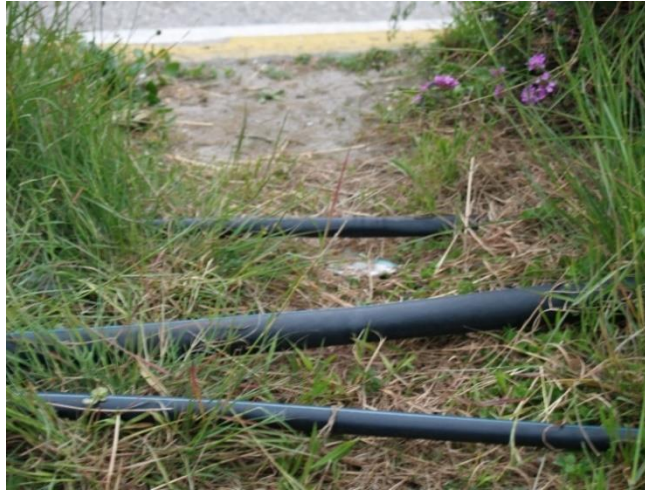
Στο Σχήμα 75 φαίνεται ότι στο σημείο εξόδου του πεζού στο οδόστρωμα η διέλευση καθίσταται δυσχερής για τον πεζό εξ αιτίας των παρεμβαλλόμενων σωλήνων αρδεύσεως. Η διέλευση ήταν δυσχερής και για τους πραγματογνώμονες που επιχείρησαν τη διέλευση. Η θέση των σωλήνων αρδεύσεως πριν το σημείο εξόδου του πεζού προς το οδόστρωμα

δημιουργεί επιπλέον κινδύνους απώλειας της ισορροπίας και απόσπασης της προσοχής του πεζού πριν την έξοδό του στο οδόστρωμα.

**Σχήμα 75:** Ο διάδρομος διέλευσης του πεζού προς το οδόστρωμα και οι αρδευτικοί σωλήνες που αποτελούν επικίνδυνο εμπόδιο όπως διαπιστώθηκε κατά την αυτοψία στο σημείο

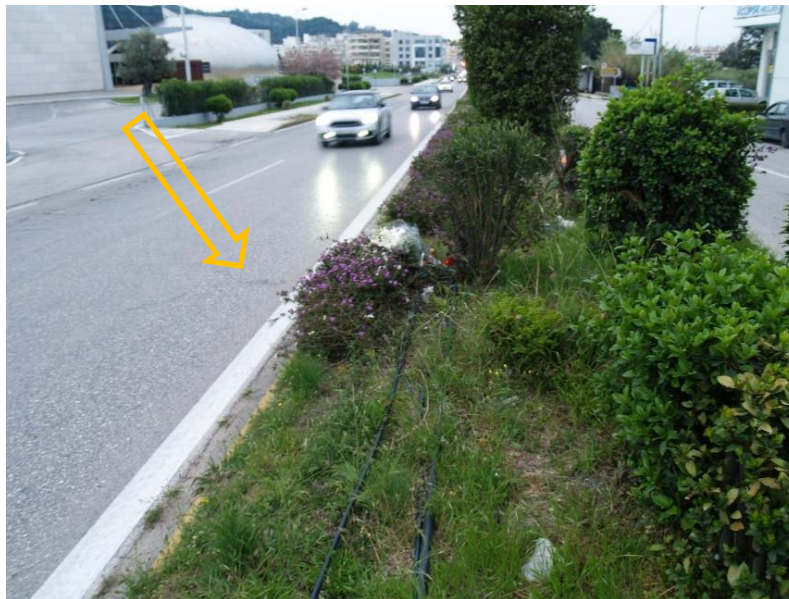
Στο Σχήμα 76 φαίνεται η υψηλή βλάστηση που παρεμβάλλεται μεταξύ του πεζού και των οχημάτων στο ρεύμα κυκλοφορίας Πάτρα-Κόρινθος.

**Σχήμα 76:** Το σημείο του ατυχήματος παρά το σημείο εξόδου του πεζού προς το οδόστρωμα και το σημείο προσγείωσης μετά την επαφή με το επιβατικό όχημα
