**ΠΑΝΕΠΙΣΤΗΜΙΟ ΠΑΤΡΩΝ**  
**ΤΜΗΜΑ ΜΗΧΑΝΟΛΟΓΩΝ ΚΑΙ ΑΕΡΟΝΑΥΠΗΓΩΝ ΜΗΧΑΝΙΚΩΝ**  
**ΚΑΤΑΣΚΕΥΑΣΤΙΚΟΣ ΤΟΜΕΑΣ**  
**ΕΡΓΑΣΤΗΡΙΟ ΔΥΝΑΜΙΚΗΣ ΚΑΙ ΘΕΩΡΙΑΣ ΜΗΧΑΝΩΝ**

**ΣΠΟΥΔΑΣΤΙΚΗ ΕΡΓΑΣΙΑ**

**Ανασύνθεση τροχαίου ατυχήματος σύγκρουσης επιβατικού οχήματος - μικρού φορτηγού και επικαθήμενου βυτιοφόρου**

ΠΑΤΡΑ, Ιούνιος 2021

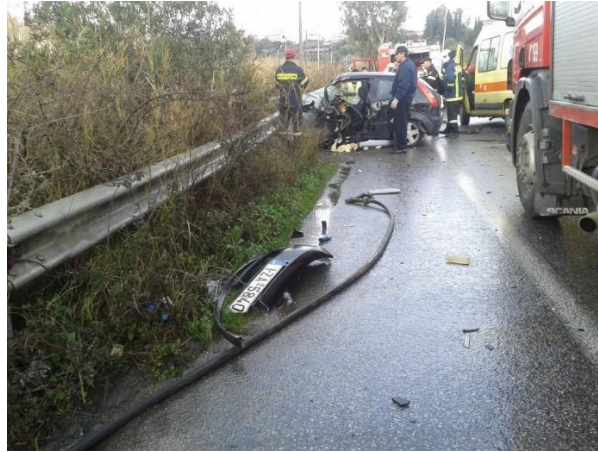
**Σχήμα 6.** Η σκηνή του ατυχήματος στη ΧΘ 21,850 Ν.Ε.Ο. Πατρών-Πύργου. Το FORD FIESTA στην τελική του θέση παρά το μεταλλικό στηθαίο στο ρεύμα κυκλοφορίας Κάτω Αχαΐα-Πάτρα.

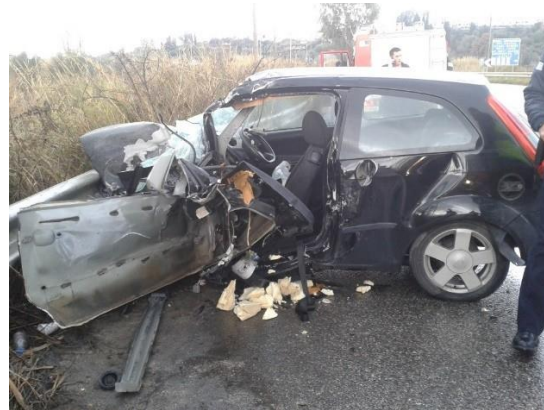
**Σχήμα 7.** Η σκηνή του ατυχήματος στη ΧΘ 21,850 Ν.Ε.Ο. Πατρών-Πύργου. Το FORD FIESTA στην τελική του θέση παρά το μεταλλικό στηθαίο στο ρεύμα κυκλοφορίας Κάτω Αχαΐα-Πάτρα.

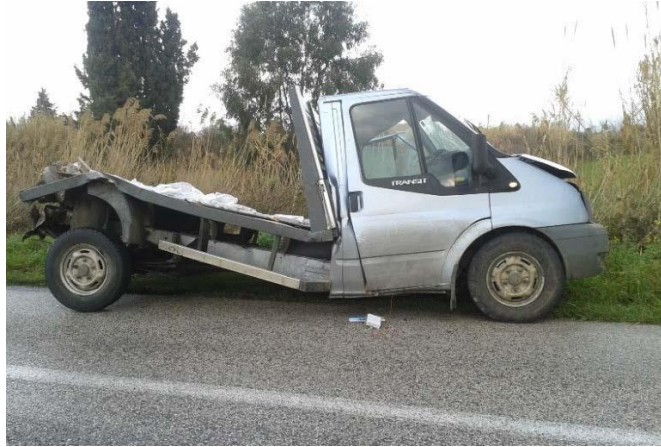
**Σχήμα 11.** Η σκηνή του ατυχήματος στη ΧΘ 21,850 Ν.Ε.Ο. Πατρών-Πύργου. Το FORD TRANSIT PICKUP στην τελική του θέση στο ρεύμα κυκλοφορίας Πάτρα- Κάτω Αχαΐα αντίθετα στην αρχική του κατεύθυνση.

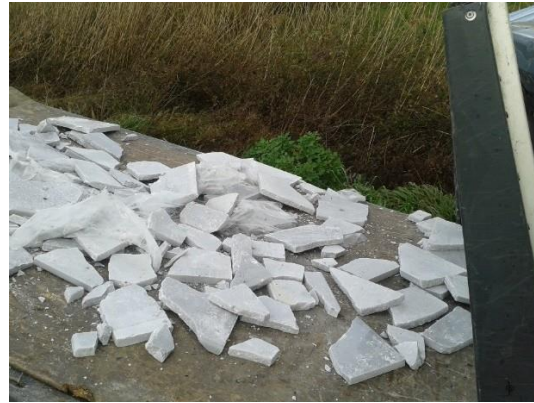
**Σχήμα 13.** Το FORD TRANSIT PICKUP στη σκηνή του ατυχήματος, το φορτίο πλακών μαρμάρου σε θραύσματα μετά τις συγκρούσεις.

Στα Σχήματα 12 και 13 φαίνεται το φορτίο πλακών μαρμάρου που μετέφερε το FORD TRANSIT PICKUP που μετατράπηκαν σε θραύσματα μετά τις συγκρούσεις. Ο μεγάλος αριθμός θραυσμάτων προκλήθηκε από την ανεξέλεγκτη μετατόπιση των πλακών μαρμάρου κατά τις συγκρούσεις του FORD TRANSIT με το FORD FIESTA και το συρμό. Στο Σχήμα 14 φαίνεται η εμπρόσθια πλευρά και επιφάνεια σύγκρουσης του FORD TRANSIT με το FORD FIESTA.

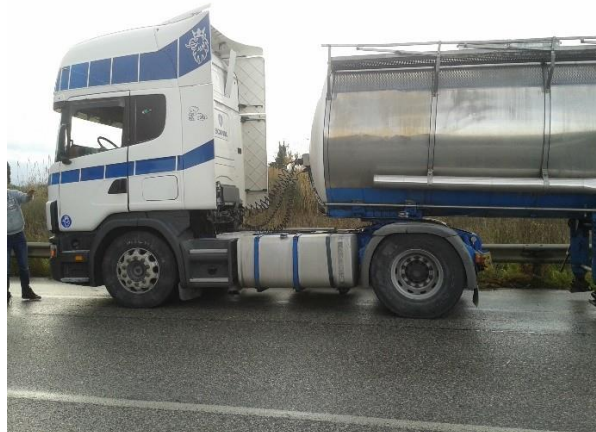
Στα Σχήματα 15-17 φαίνεται ο συρμός - ελκυστήρα SCANIA – επικαθήμενου βυτιοφόρου στην τελική του θέση μετά το ατύχημα στο δεξιό άκρο στο ρεύμα κυκλοφορίας Κάτω Αχαΐα - Πάτρα. Διακρίνεται τοσημείο σύγκρουσης με το FORD TRANSIT PICKUP μεταξύ των ποδών στήριξης του επικαθήμενου ημιρυμουλκωμένου βυτιοφόρου και του πρώτου εκ των τριών οπίσθιων αξόνων. Στο Σχήμα 16 φαίνεται ο ελκυστήρας SCANIA . Ο ελκυστήρας υπέστη μικρές ζημιές κατά τη σύγκρουση.

**Σχήμα 16.** Η σκηνή του ατυχήματος στη ΧΘ 21,850 Ν.Ε.Ο. Πατρών-Πύργου. Ο ελκυστήρας SCANIA στην τελική του θέση, ρεύμα κυκλοφορίας Κάτω Αχαΐα - Πάτρα.

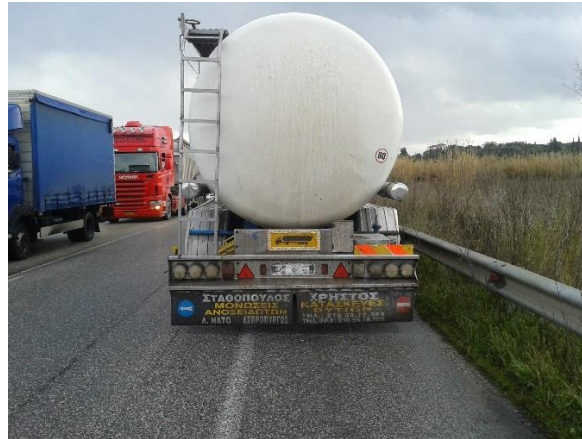
**Σχήμα 17.** Η σκηνή του ατυχήματος στη ΧΘ 21,850 Ν.Ε.Ο. Πατρών-Πύργου. Ο συρμός στην τελική του θέση στο ρεύμα κυκλοφορίας Κάτω Αχαΐα - Πάτρα.

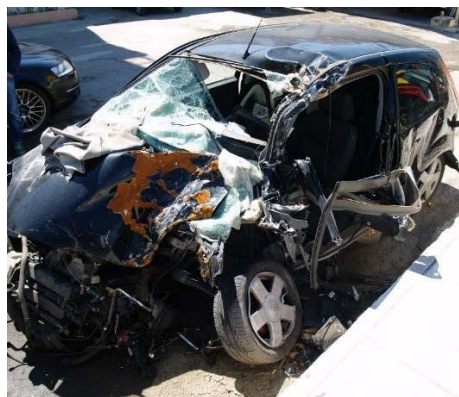
Στα Σχήματα που ακολουθούν φαίνονται οι βλάβες του FORD FIESTA. Διακρίνεται ότι η σύγκρουση με το φορτηγό ήταν πλαγιομετωπική με επαφή της αριστερής πλευράς του FORD FIESTA με την εμπρόσθια και αριστερή πλευρά του θαλάμου επιβατών του FORD TRANSIT PICKUP.

**Σχήμα 20.** FORD FIESTA, εμπρόσθια αριστερή πλευρά και το σημείο σύγκρουσης με το FORD TRANSIT PICKUP .

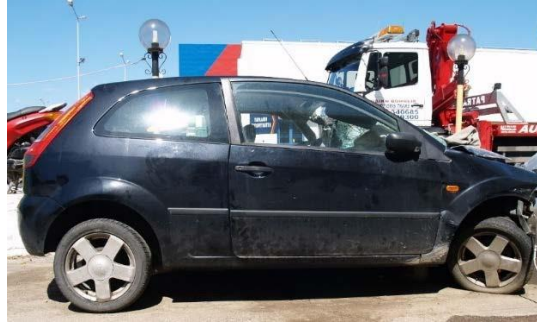
**Σχήμα 21.** FORD FIESTA, αριστερή πλευρά.

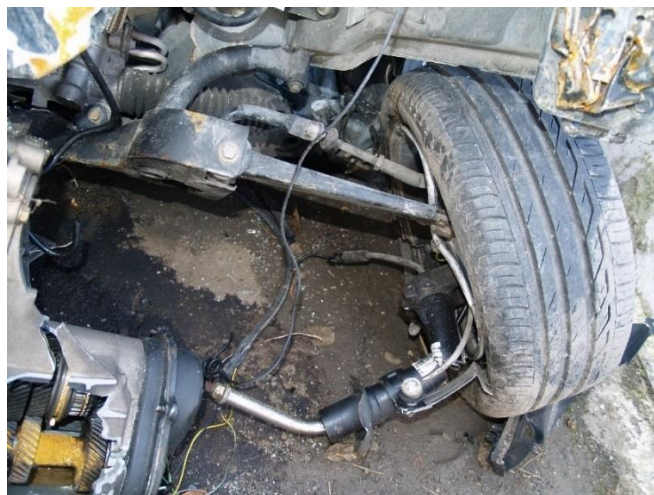
**Σχήμα 23.** FORD FIESTA, εμπρόσθιος αριστερός τροχός.

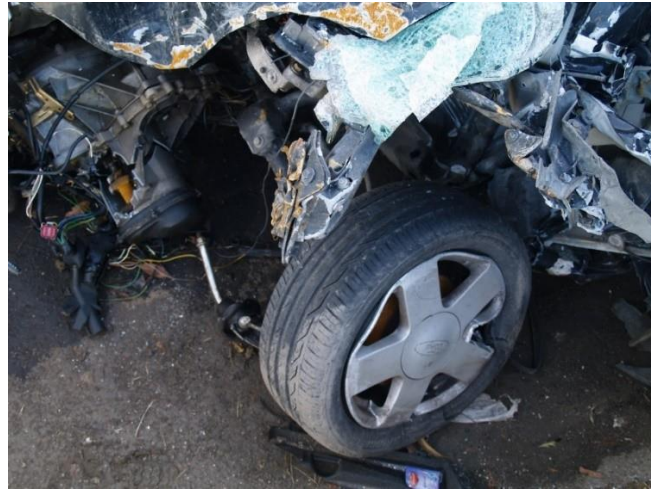
**Σχήμα 24.** FORD FIESTA, εμπρόσθιος αριστερός τροχός.

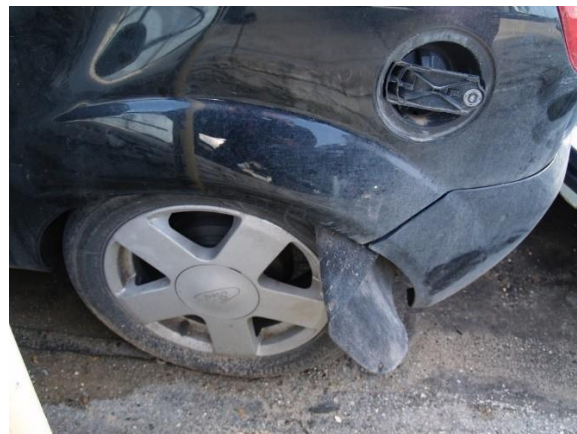
**Σχήμα 26.** FORD FIESTA, οπίσθιος αριστερός τροχός.

Τα ελαστικά των εμπρόσθιων τροχών του FORD FIESTA διαστάσεων 195 50 - 15, κατασκευής BRIDGESTONE 1<sup>ης</sup> και 2<sup>ης</sup> εβδομάδας 2013 βρέθηκαν σε καλή κατάσταση χωρίς ίχνη έντονης φθοράς(Σχήματα 24 και 25). Η κατάσταση των οπίσθιων ελαστικών (άγνωστης εβδομάδας και έτους κατασκευής δεν ήταν το ίδιο καλή με των εμπρόσθιων ελαστικών.

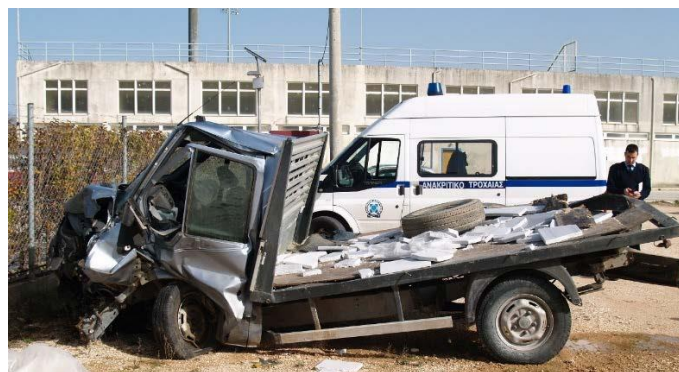
**Σχήμα 31.** FORD TRANSIT PICKUP αριστερή πλευρά, ο πλευρικός σταθερός ανεμοθώρακας της θύρας οδηγού εκτινάχθηκε στο οδόστρωμα στη σκηνή του ατυχήματος.

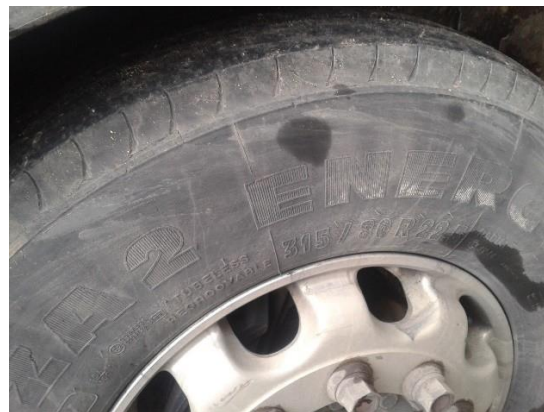
Τα ελαστικά των τροχών του ελκυστήρα διαστάσεων 315 80 R 22.5, βρέθηκαν σε κακή κατάσταση με ίχνη έντονης φθοράς. Εμπρός ελαστικά MICHELIN XZA2 χωρίς ανίχνευση ημερομηνίας κατασκευής. Οπίσθια ελαστικά GOODYEAR XDN2 GRIP 34<sup>ης</sup> εβδομάδας 2008 αριστερά και 28<sup>ης</sup> εβδομάδας 2007 δεξιά στους εξωτερικούς τροχούς και MICHELIN XZA2 στους εσωτερικούς τροχούς. Οι πιέσεις και των εξ (6)ελαστικών του ελκυστήρα μετρήθηκαν και βρέθηκαν εντός των κανονικών ορίων 116-125 psi (Σχήματα 40-42).

**Σχήμα 41.** Ο ελκυστήρας SCANIA. Οπίσθιο ελαστικό 315 80 R 22.5, αριστερή πλευρά.

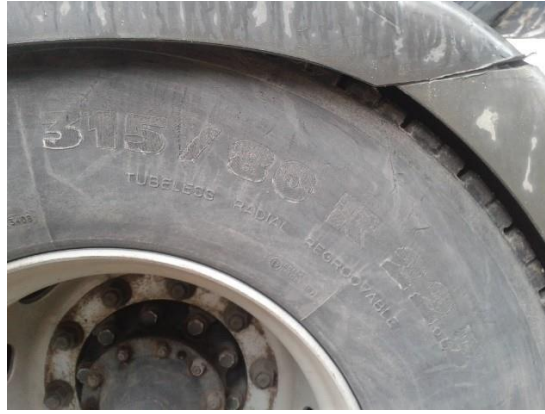
**Σχήμα 42.** Ελκυστήρας Δημοσίας Χρήσεως ΕΚΒ 1167, επιθεώρηση της 30ης/1/2015. Διαφορετικοί τύποι φθαρμένων ελαστικών εσωτερικά εξωτερικά στους τροχούς αριστερά στονοπίσθιο άξονα του ελκυστήρα.

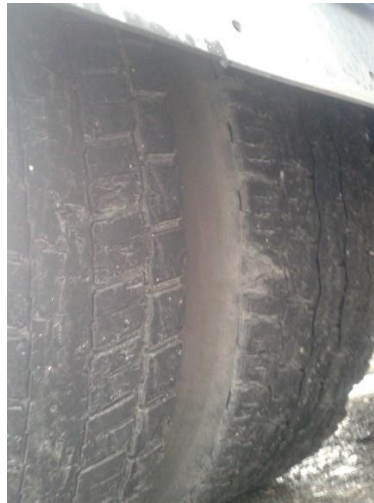
**Σχήμα 43.** Ελκυστήρας Δημοσίας Χρήσεως ΕΚΒ 1167, επιθεώρηση της 30ης/1/2015. Διαφορετικοί τύποι φθαρμένων ελαστικών εσωτερικά-εξωτερικά στους δεξιούς τροχούς στον οπίσθιο άξονα του ελκυστήρα.

Η εικόνα των ελαστικών κατά την επιθεώρηση δεν προδιαθέτει για κίνηση σε βρεγμένο οδόστρωμα με ταχύτητες στα όρια της ικανότητας του ελκυστήρα όπως φαίνεται από την επισυναπτόμενη κάρτα του ταχογράφου της ημέρας του ατυχήματος.

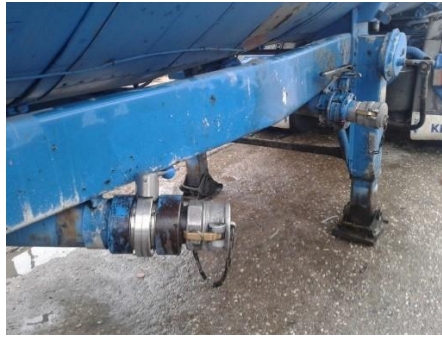
**Σχήμα 50.** Τριαξονικό επικαθήμενο ημιρυμουλκούμενο. Σύστημα αναρτήσεως αξόνων.

Το βυτιοφόρο όχημα δε διαθέτει επαρκείς διατάξεις πλευρικής προστασίας. Οι υποτυπώδεις διατάξεις πλευρικής προστασίας δεν είναι συνεπίπεδες με το επίπεδο των τροχών του τριαξονικού φορείου (ΣΧΗΜΑ 44). Από την έλλειψη αυτή προκλήθηκε η παράσυρση του FORDTRANSIT PICKUP. Με κατάλληλο σύστημα πλευρικής προστασίας ήταν δυνατό να αποφευχθεί ο εγκλωβισμός του FORD TRANSIT PICKUP από το ημιρυμουλκούμενο βυτιοφόρο. Το σύστημα προστασίας έναντιοπίσθιας ενσφήνωσης του βυτιοφόρου δεν είναι πιστοποιημένου τύπου. Το βυτιοφόρο όχημα διαθέτει πλευρικά φωτιστικά σώματα σήμανσης όγκου. Από την επιθεώρηση του βυτιοφόρου και τον έλεγχο των συνοδευτικών εγγράφων φαίνεται ότι το βυτιοφόρο χρησιμοποιήθηκε αρχικά για τη μεταφορά επικινδύνων φορτίων (σύμφωνα με τις προδιαγραφές του Κανονισμού ADR) και στη συνέχεια ως βυτιοφόρο μεταφοράς τροφίμων. Από τον έλεγχο των συνοδευτικών εγγράφων του επικαθήμενου βυτιοφόρου προκύπτουν οι ακόλουθες διαπιστώσεις.

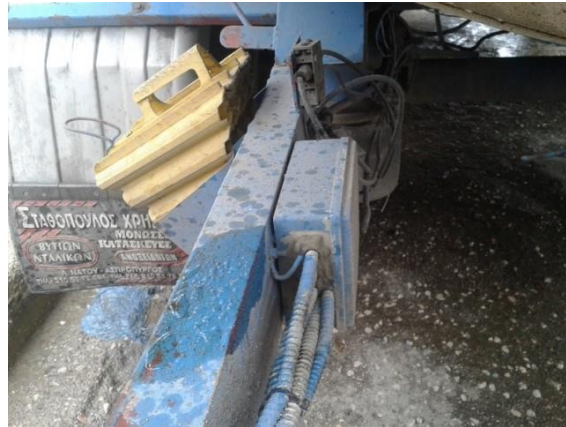
**Σχήμα 53.** Τριαξονικό επικαθήμενο ημιρυμουλκούμενο όχημα. Ανεπαρκής εγκατάσταση ηλεκτρικών γραμμών φωτισμού πίσω δεξιά.

Η σήμανση και τα φωτιστικά σώματα στο οπίσθιο μέρος έχουν εγκατασταθεί όπως προβλέπονται από τον Κ.Ο.Κ. Τα φωτιστικά σώματα του επικαθήμενου ρυμουλκούμενου βυτιοφόρου δεν λειτουργούσαν κατά τη δοκιμή ενδεχόμενα λόγω καταστροφής των ηλεκτρικών γραμμών κατά τη σύγκρουση.

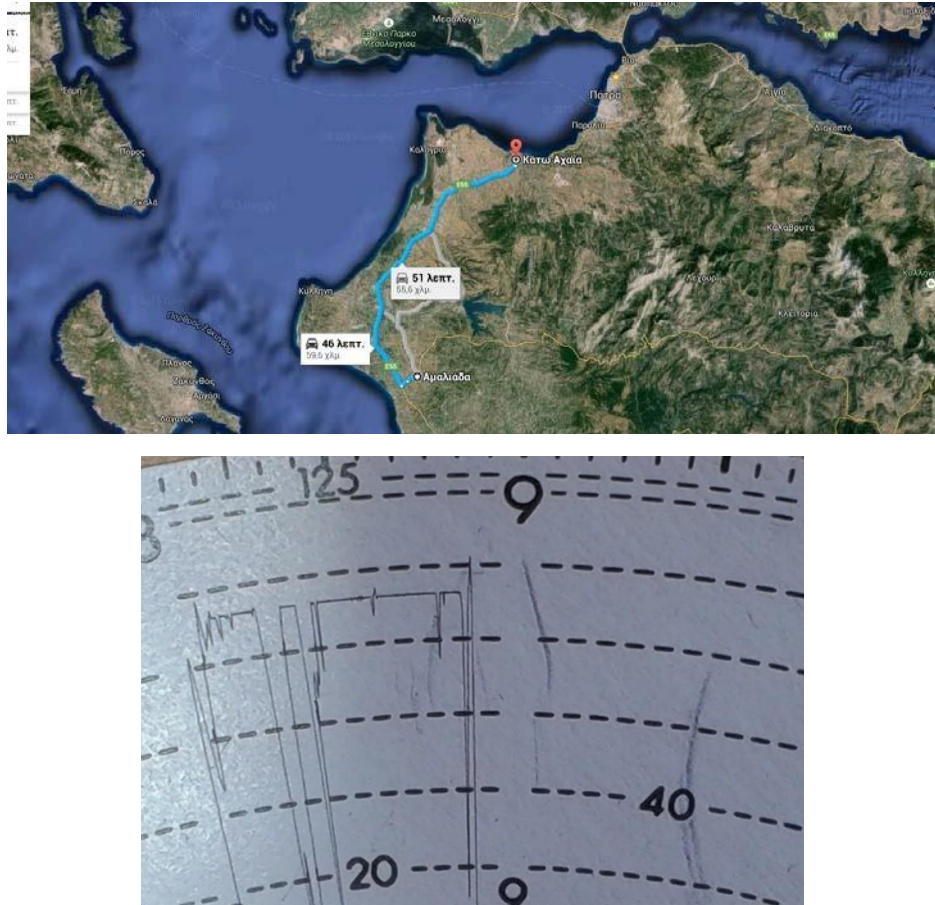
τρεις εναλλακτικές διαδρομές από Κούμαρη προς Αμαλιάδα. Μία εκ των διαδρομών διέρχεται από τη Χαλανδρίτσα (135 χλμ., 2 ώρες 33 λεπτά). Επιλέγεται ως επικρατέστερη η διαδρομή επί του εθνικού δικτύου ώστε να συμφωνεί με τις αυξημένες ταχύτητες της εγγραφής του ταχογράφου με διαδρομή Κούμαρη – Αμαλιάδα, 127 χλμ, με διάρκεια 1 ώρα και 38 λεπτά που είναι παραπλήσια με την εγγραφή στην κάρτα ταχογράφου 115 χλμ., 2 ώρες και 5 λεπτά.

**Σχήμα 59.** Η διαδρομή Κούμαρης – Αμαλιάδα επί της Ε.Ο. Πατρών-Κορίνθου και στη συνέχεια επί της Ε.Ο. Πάτρας Πύργου (ΕΟ9), 127 χλμ, 1 ώρα και 38 λεπτά, παραπλήσια με την εγγραφή στην κάρτα ταχογράφου 115 χλμ., 2 ώρες και 5 λεπτά..

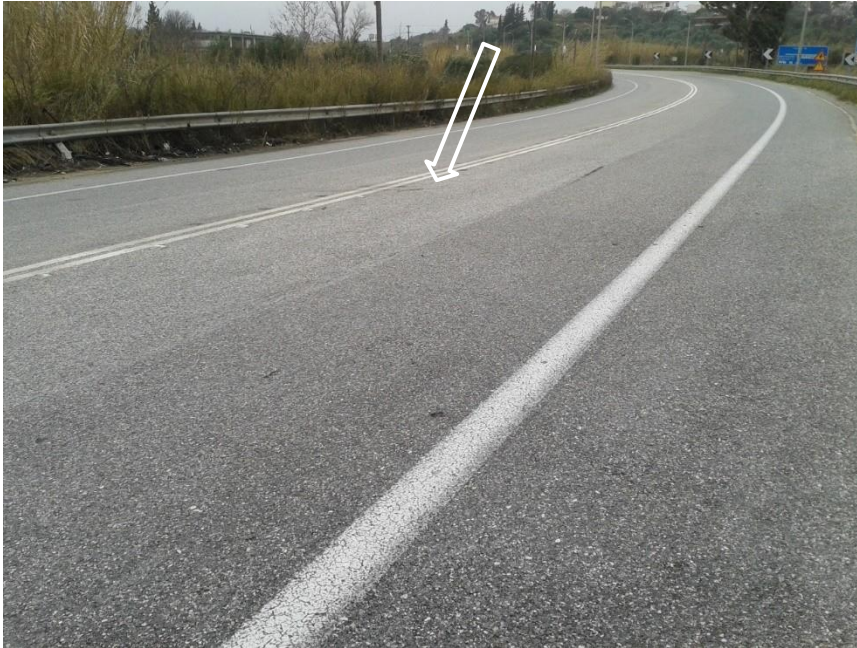
FORD FIESTA εκινείτο ιππαστί επί της διπλής διαχωριστικής γραμμής στο μέσο του οδοστρώματος και μεταχύτητα 100-125 χλμ./ώρα. Το σημείο της σύγκρουσης φαίνεται στη δορυφορική κάτοψη της σκηνής του ατυχήματος στο επόμενο Σχήμα 61.

**Σχήμα 61.** Η σκηνή του ατυχήματος στη ΧΘ 21,850 Ν.Ε.Ο. Πατρών-Πύργου από την υπηρεσία Google. Το σημείο σύγκρουσης σημειώνεται με βέλος.

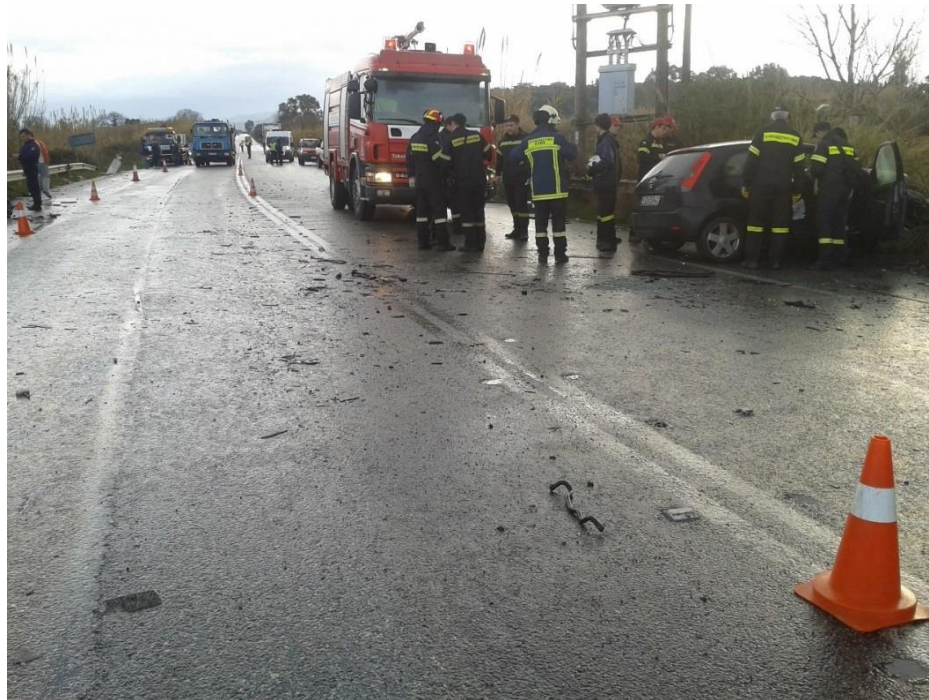
**Σχήμα 62.** Η σκηνή του ατυχήματος στη ΧΘ 21,850 Ν.Ε.Ο. Πατρών-Πύργου. Το Ford Fiesta στην τελική του θέση παρά το μεταλλικό στηθαίο στο ρεύμα κυκλοφορίας Κάτω Αχαΐα-Πάτρα.

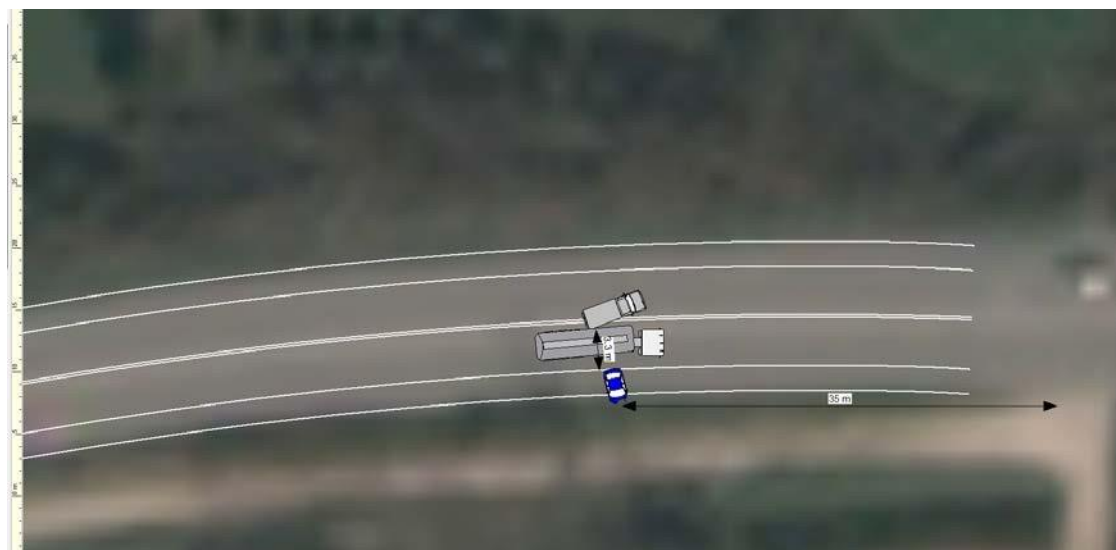
**Σχήμα 65.** Η σκηνή του ατυχήματος στη ΧΘ 21,850 Ν.Ε.Ο. Πατρών-Πύργου. Το Ford Fiesta στο μεταλλικό προστατευτικό στηθαίο κάθετα στο ρεύμα κυκλοφορίας Πύργος-Πάτρα και το FORD TRANSIT στο ρεύμα κυκλοφορίας Πάτρα-Πύργος και με προσανατολισμό Πύργος- Πάτρα μετά τη σύγκρουση.

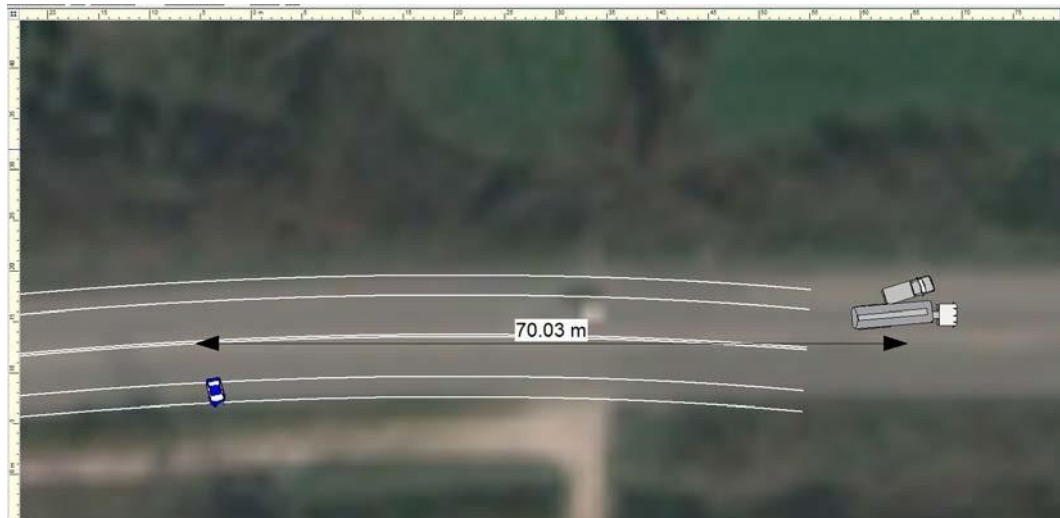
**Σχήμα 66.** Η σκηνή του ατυχήματος στη ΧΘ 21,850 Ν.Ε.Ο. Πατρών-Πύργου. Το Ford Fiesta στο μεταλλικό προστατευτικό στηθαίο κάθετα στο ρεύμα κυκλοφορίας Πύργος-Πάτρα και το FORD TRANSIT με το συρμό στο ρεύμα κυκλοφορίας Πάτρα-Πύργος και με προσανατολισμό Πύργος-Πάτρα στην τελική τους θέση 72 μ. από το σημείο σύγκρουσης.

Το υγρό οδόστρωμα αποτελεί σημαντικό κίνδυνο απώλειας ελέγχου του Ford Fiesta και αιτία εκτροπής προς το αντίθετο ρεύμα κυκλοφορίας. Θα υπολογιστεί στη συνέχεια η μέγιστη ταχύτητα διέλευσης της καμπύλης τροχιάς πριν το σημείο σύγκρουσης.

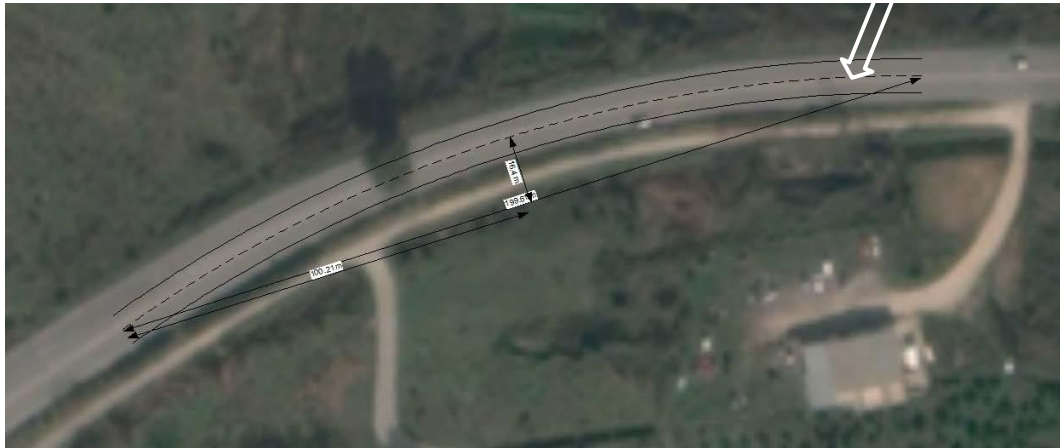
Στο τόξο διέλευσης που σημειώνεται στο Σχήμα 67 υπό κλίμακα και αντιστοιχεί στην τροχιά του Ford Fiesta, ο υπολογισμός της ακτίνας

Από το Σχήμα 67 το μήκος χορδής προσδιορίζεται ως  $c = 200$  μ. και τούψος χορδής-μέσου τόξου  $h = 16.5$  μ. Από την Εξίσωση (1) η ακτίνα καμπυλότητας υπολογίζεται ως  $R = 311$  μ.

**Σχήμα 67.** Η σκηνή του ατυχήματος στη ΧΘ 21,850 Ν.Ε.Ο. Πατρών-Πύργου από την υπηρεσία Google. Το σημείο σύγκρουσης σημειώνεται με βέλος. Μήκος χορδής τόξου  $c = 200$  μ., ύψος χορδής-μέσου τόξου  $h = 16.5$  μ., ακτίνα καμπυλότητας  $R = 311$  m.

Από την επίλυση της Εξίσωσης (1) και για χαμηλό συντελεστή τριβής  $\mu = 0,35$  έως  $0,45$  λόγω της βροχής και της κίνησης γεωργικών ελκυστήρων στην περιοχή που αφήνουν άργιλο και λιπαντικά-καύσιμα επί του οδοστρώματος, η μέγιστη επιτρεπόμενη ταχύτητα διέλευσης της στροφής για ακτίνα καμπυλότητας  $R=310 \text{ μ.}$ ,  $\mu = 0,45$ , υπολογίζεται ως  $V = 35,00 \text{ μ/δευτ.}$  ή  $V = 126 \text{ χλμ./ώρα.}$  Η ανωτέρω υπολογισθείσα ταχύτητα προϋποθέτει ακριβή τήρηση της τροχιάς που δεν είναι πάντα εύκολη από μη επαγγελματίες οδηγούς. Ελιγμοί υπέρβασης προπορευόμενου οχήματος και επαναφοράς επιδεινώνουν την κατάσταση καθώς ο οδηγός αναγκάζεται να κινηθεί σε τόξο μικρότερης ακτίνας καμπυλότητας μειώνοντας έτι περαιτέρω την επιτρεπόμενη ταχύτητα διέλευσης της στροφής. Στο Σχήμα 68 φαίνεται ο δείκτης ταχύτητας του Ford Fiesta στη σκηνή του ατυχήματος κοντά στην ένδειξη  $100 \text{ χλμ./ώρα}$  κοντά στην κρίσιμη ταχύτητα διέλευσης της προηγούμενης καμπύλης  $126 \text{ χλμ./ώρα.}$

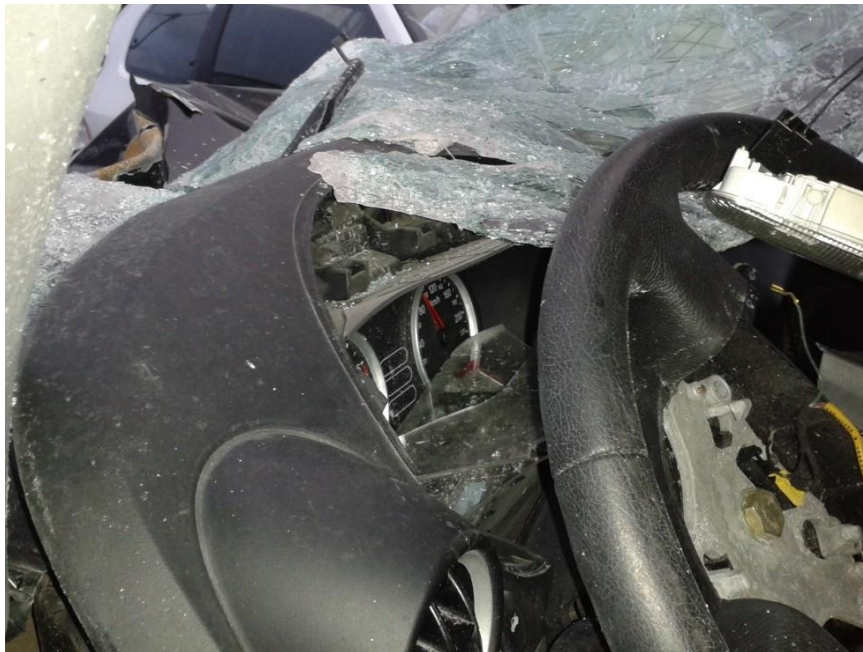
**Σχήμα 68.** IZA 5840 (IXE) FORD FIESTA στην τελική του θέση επί του μεταλλικού στηθαίου στο ρεύμα κυκλοφορίας Πάτρα-Κάτω Αχαΐα πριν την απομάκρυνση του οχήματος από τη σκηνή του ατυχήματος στη ΧΘ 21,850 Ν.Ε.Ο. Πατρών-Πύργου. Ο δείκτης ταχύτητας του Ford Fiesta κοντά στην ένδειξη  $100 \text{ χλμ./ώρα}$ . Φαίνεται η λειτουργία αερόσακων. Η ζώνη ασφαλείας έχει αποκοπεί κατά τον απεγκλωβισμό της οδηγού.

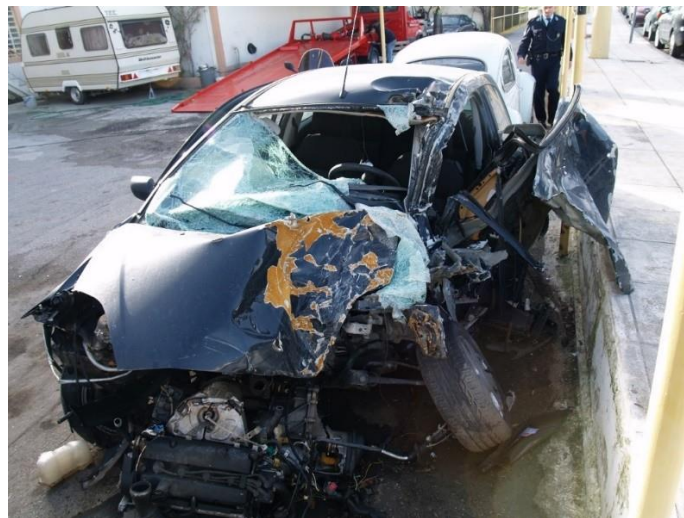
Στο Σχήμα 69 φαίνεται το Ford Fiesta και οι επιφάνειες επαφής με το FORD TRANSIT. Η σύγκρουση γίνεται στο 40% της μετωπικής επιφάνειας του Ford Fiesta στη μετώπη. Διακρίνεται η διαγώνια κατεύθυνση του Ford Fiesta κατά τη μετωπική σύγκρουση με το FORD TRANSIT και κατά την απαγκίστρωση, εισχώρηση του εμπρόσθιου αριστερού τροχού του FORD TRANSIT. Στο Σχήμα 70 φαίνεται η καμπύλη παραμόρφωση του αριστερού βραχίονα ανάρτησης (McPherson strut). Στα Σχήματα 71-73 διακρίνεται η διαμήκης δοκός στήριξης του κινητήρα (ράμφος) του FORD TRANSIT που λειτούργησε ως εξολκέας για την εξάρμωση του συγκροτήματος κινητήρα – κιβωτίου ταχυτήτων του Ford Fiesta και την εκτόξευσή του στο μεταλλικό στηθαίο κατά την περιστροφή του FORD TRANSIT και την απαγκίστρωση των δύο οχημάτων μετά τη σύγκρουση.

**Σχήμα 69.** Το Ford Fiesta εμπρόσθια πλευρά.

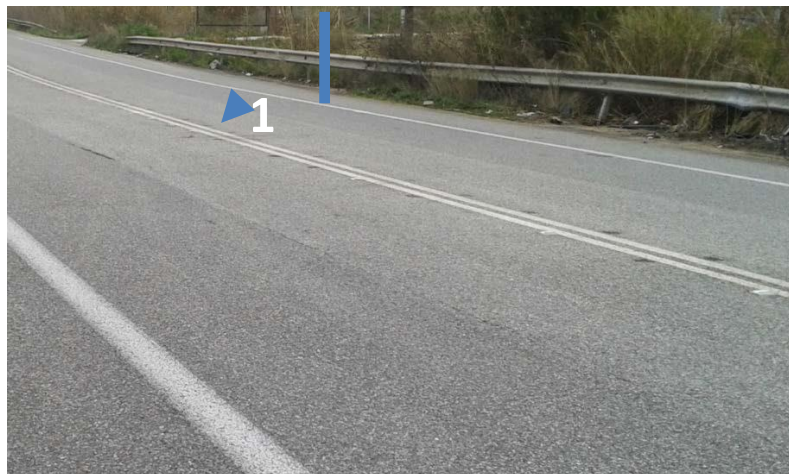
Στο Σχήμα 74 φαίνεται το σημείο αναφοράς «1» επί του οδοστρώματος και επί της διπλής διαχωριστικής γραμμής που ταυτοποιείται ως σταθερό σημείο αναφοράς σε μια σειρά φωτογραφιών που ελήφθησαν στη σκηνή του ατυχήματος και αξιοποιείται για την παρούσα αναπαράσταση. Το σημείο πρόσπτωσης του Ford Fiesta επί του μεταλλικού στηθαίου φαίνεται δεξιά στην εικόνα. Το ίδιο σημείο 1 διακρίνεται στα Σχήματα 75 και 76. Στο Σχήμα 75 φαίνονται να εκκινούν από το σημείο αναφοράς «1» καμπύλες χαραγές επί του οδοστρώματος, η πρώτη φαίνεται στο Σχήμα 76 σε απόσταση 0,30 μ. από τη διπλή διαχωριστική γραμμή. Πριν την καμπύλη χαραγή διακρίνεται καμπύλο ίχνος ελαστικού με 4 αυλακώσεις που αντιστοιχεί στον εμπρόσθιο αριστερό τροχό του FORD TRANSIT. Η περιστροφή του εμπρόσθιου αριστερού τροχού του FORD TRANSIT κατά τη σύγκρουση συνοδεύεται από απώλεια πίεσεως του ελαστικού και τη συνακόλουθη εγγραφή καμπύλης χαραγής εκ του χαλύβδινου σώτρου στην άσφαλτο (Σχήμα 77).

**Σχήμα 74.** Η σκηνή του ατυχήματος, το σημείο αναφοράς «1» που σηματοδοτεί το σημείο συγκρούσεως του Ford Fiesta με το FORD TRANSIT. Το σημείο πρόσπτωσης του Ford Fiesta επί του μεταλλικού στηθαίου δεξιά στην εικόνα.

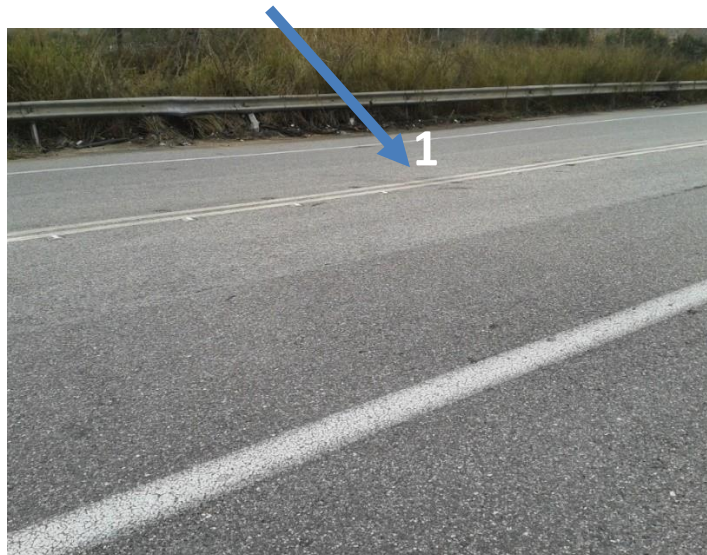
**Σχήμα 75.** Η σκηνή του ατυχήματος, το σημείο το σημείο αναφοράς «1» και καμπύλα ίχνη

περιστροφής του FORD TRANSIT.

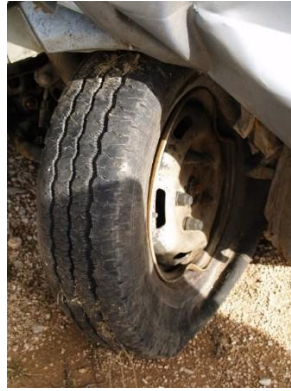
**Σχήμα 77.** Περιστροφή του εμπρόσθιου αριστερού τροχού του FORD TRANSIT κατά τη σύγκρουση που συνοδεύεται από πλήρη απώλεια πίεσεως του ελαστικού.

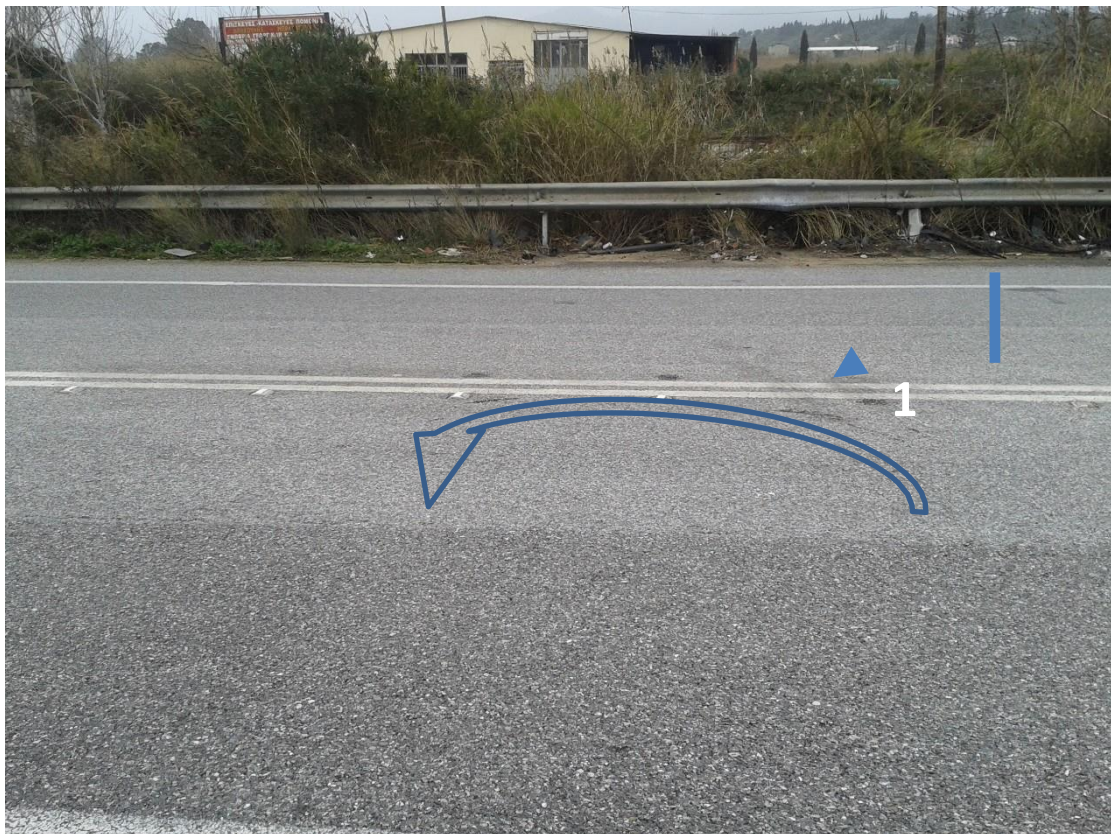
Στο Σχήμα 78 φαίνονται καμπύλες χαραγές επί του οδοστρώματος εκ του χαλύβδινου σώτρου του εμπρόσθιου αριστερού τροχού του FORD TRANSIT μετά τη σύγκρουση, σε απόσταση 0,15μ.-0,30 μ. από τη διπλή διαχωριστική γραμμή.

**Σχήμα 78.** Περιστροφή του εμπρόσθιου αριστερού τροχού του FORD TRANSIT, το σημείο αναφοράς «1» και η θέση του FORD TRANSIT παράλληλα προς τη διπλή διαχωριστική γραμμή και μέτωπο προς Πάτρα μετά τη σύγκρουση με το Ford Fiesta.

Η καμπύλη τροχιά του εμπρόσθιου αριστερού τροχού του FORDTRANSIT (Σχήμα 78) υποδηλώνει τη θέση του FORD TRANSIT μετά τη

σύγκρουση με το Ford Fiesta παράλληλα προς τη διπλή διαχωριστική γραμμή και μέτωπο προς Πάτρα.

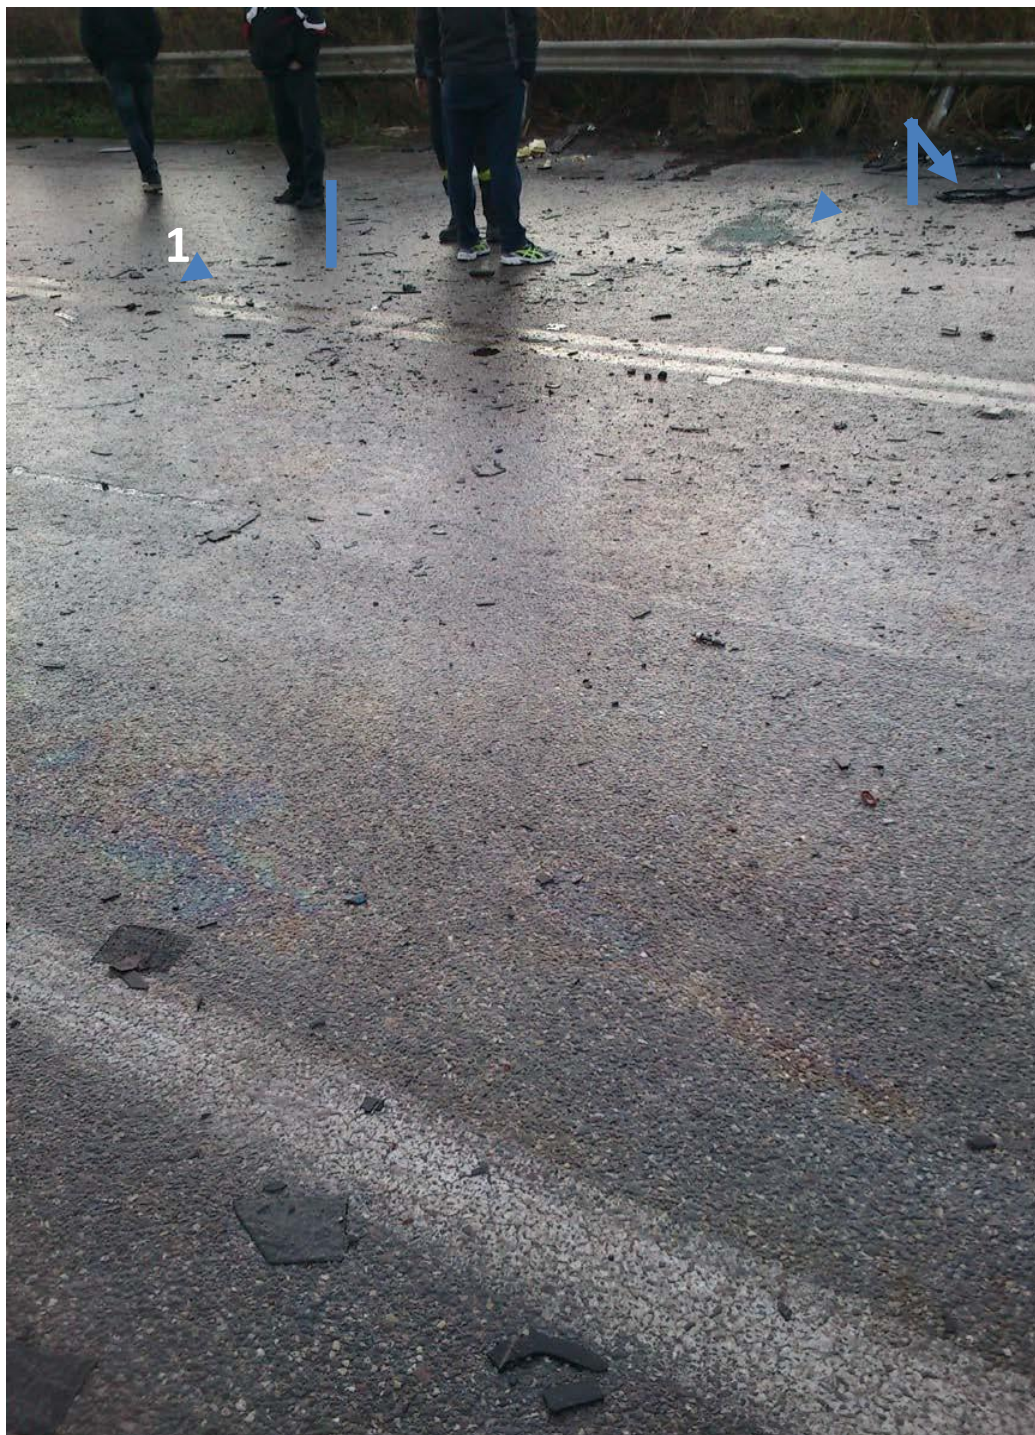
**Σχήμα 79.** Θραύσματα του σταθερού ανεμοθώρακα της θύρας οδηγού του FORD TRANSIT και του στεγανωτικού παρεμβύσματος στο ρεύμα κυκλοφορίας Πύργος – Πάτρα (άνω δεξιά) που επιβεβαιώνουν τη σύγκρουση με το Ford Fiesta παρά τη διπλή διαχωριστική γραμμή και πλησίον του σημείου αναφοράς «1».

Στο Σχήμα 79 φαίνονται θραύσματα του σταθερού ανεμοθώρακα της θύρας οδηγού του FORD TRANSIT και του στεγανωτικού παρεμβύσματος στο ρεύμα κυκλοφορίας Πύργος – Πάτρα που επιβεβαιώνουν τη σύγκρουση με το Ford Fiesta παρά τη διπλή διαχωριστική γραμμή και πλησίον του σημείου αναφοράς «1».

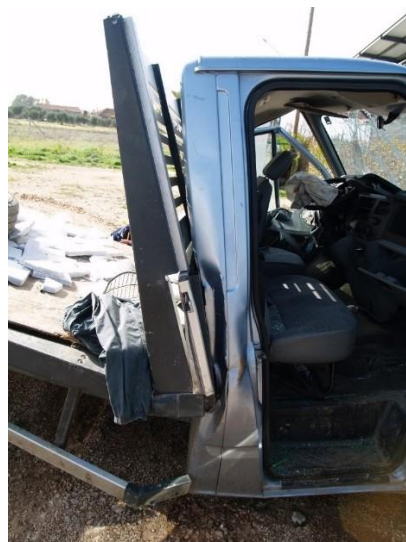
**Σχήμα 82.** Παραμόρφωση του θαλάμου επιβατών του FORD TRANSIT εκ της συγκρούσεως με το επικαθημένο βυτιοφόρο.

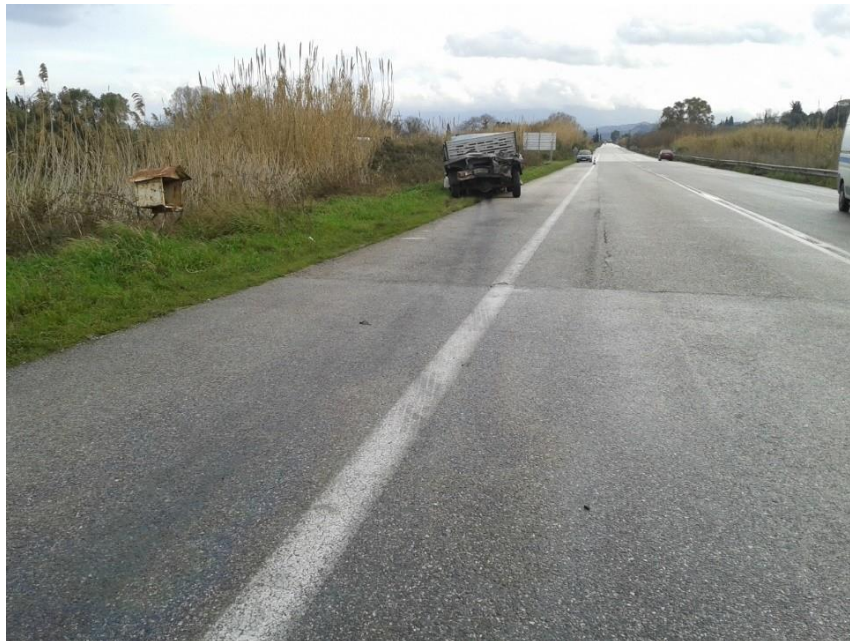
Στο Σχήμα 83 φαίνεται το FORD TRANSIT στην τελική του θέση στη σκηνή του ατυχήματος και ίχνη των τροχών του συρμού κατά την κοινή πορεία των δύο οχημάτων μετά τη σύγκρουση. Η λειτουργία του συστήματος ABS του συρμού αποτυπώνεται επί της λωρίδας έκτακτης ανάγκης (ΛΕΑ). Τα ίχνη των τροχών του συρμούόπισθεν του ακινητοποιημένου FORD TRANSIT επιβεβαιώνουν την κοινή κίνηση του συμπλέγματος συρμού - FORD TRANSIT και ενώ ο συρμός βρίσκεται υπό πέδηση.

Ίχνη ελαστικών του συρμού επί της ΛΕΑ με διαφορετική γωνία προσανατολισμού αντιστοιχούν στην προς τα όπισθεν κίνηση του συρμούγια τον απεγκλωβισμό του από το FORD TRANSIT που ακινητοποιείται στη θέση ανάπαυσής του (Σχήμα 83) και ενώ τα ελαστικά του συρμού έχουν υπερθερμανθεί εκ του χειρισμού πεδήσεως.

**Σχήμα 83.** Η σκηνή του ατυχήματος στη ΧΘ 21,850 Ν.Ε.Ο. Πατρών-Πύργου. Το FORD TRANSIT στην τελική του θέση στο ρεύμα κυκλοφορίας Πάτρα-Κάτω Αχαΐα, αντίθετα στην αρχική του κατεύθυνση και ίχνη των τροχών του συρμού κατά την κοινή πορεία των δύο οχημάτων μετά τη σύγκρουση. Η λειτουργία του συστήματος ABS του συρμού αποτυπώνεται επί της λωρίδας έκτακτης ανάγκης (ΛΕΑ).
