**ΔΙΠΛΩΜΑΤΙΚΗ ΕΡΓΑΣΙΑ**

**ΑΝΑΣΥΝΘΕΣΗ ΤΡΟΧΑΙΟΥ ΑΤΥΧΗΜΑΤΟΣ ΠΑΡΑΣΥΡΣΗ ΠΕΖΗΣ ΚΑΙ ΒΡΕΦΟΥΣ  
ΣΕ ΑΜΑΞΙΔΙΟ ΑΠΟ ΕΠΙΒΑΤΙΚΟ ΟΧΗΜΑ ΕΠΙ ΤΟΥ ΠΕΖΟΔΡΟΜΙΟΥ**

ΠΑΤΡΑ, Ιούλιος 2021

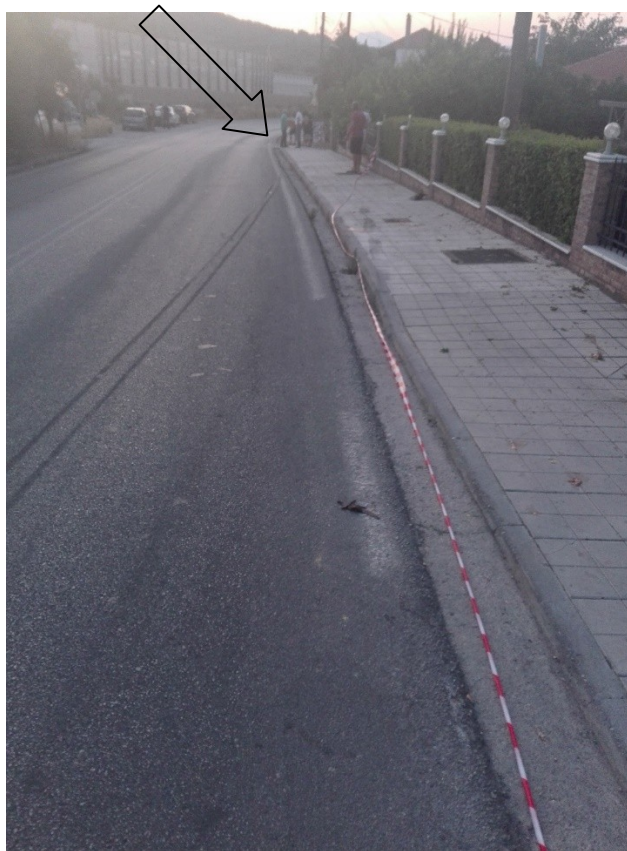
Η σκηνή του ατυχήματος και τα ευρήματα που καταγράφονται στο Σχεδιάγραμμα της Τροχαίας Πατρών απεικονίζονται στις φωτογραφίες που ακολουθούν. Στο Σχήμα 2 φαίνεται η σκηνή του ατυχήματος στην Π.Ε.Ο. Κορίνθου – Πατρών (Χ.Θ. 101.700), BMW M3 σημειώνεται με βέλος το σημείο πρώτης πρόσκρουσης του αριστερού εμπρόσθιου τροχού του επιβατικού οχήματος BMW M3 στο ρείθρο του πεζοδρομίου, και διακρίνεται η καμπύλη τροχιά του αριστερού εμπρόσθιου τροχού επί του οδοστρώματος και τα ίχνη πλαγιολίσθησης του οπίσθιου αριστερού τροχού επί του πεζοδρομίου, μέτωπο παρατηρητή νοτιοδυτικά, προς Πάτρα. Το αρχικό ρεύμα κυκλοφορίας από Πάτρα προς Κόρινθο του BMW M3 βρίσκεται αριστερά στην εικόνα.

**Σχήμα 2.** Η σκηνή του ατυχήματος της 25ης Αυγούστου 2019 στη ΧΘ 101.700 στην Π.Ε.Ο. Κορίνθου – Πατρών, αριστερά το ρεύμα κυκλοφορίας Πάτρα-Κόρινθος, σημειώνεται με βέλος το σημείο πρώτης πρόσκρουσης του αριστερού εμπρόσθιου τροχού του BMW M3 στο ρείθρο του πεζοδρομίου, μέτωπο παρατηρητή νοτιοδυτικά, προς Πάτρα.

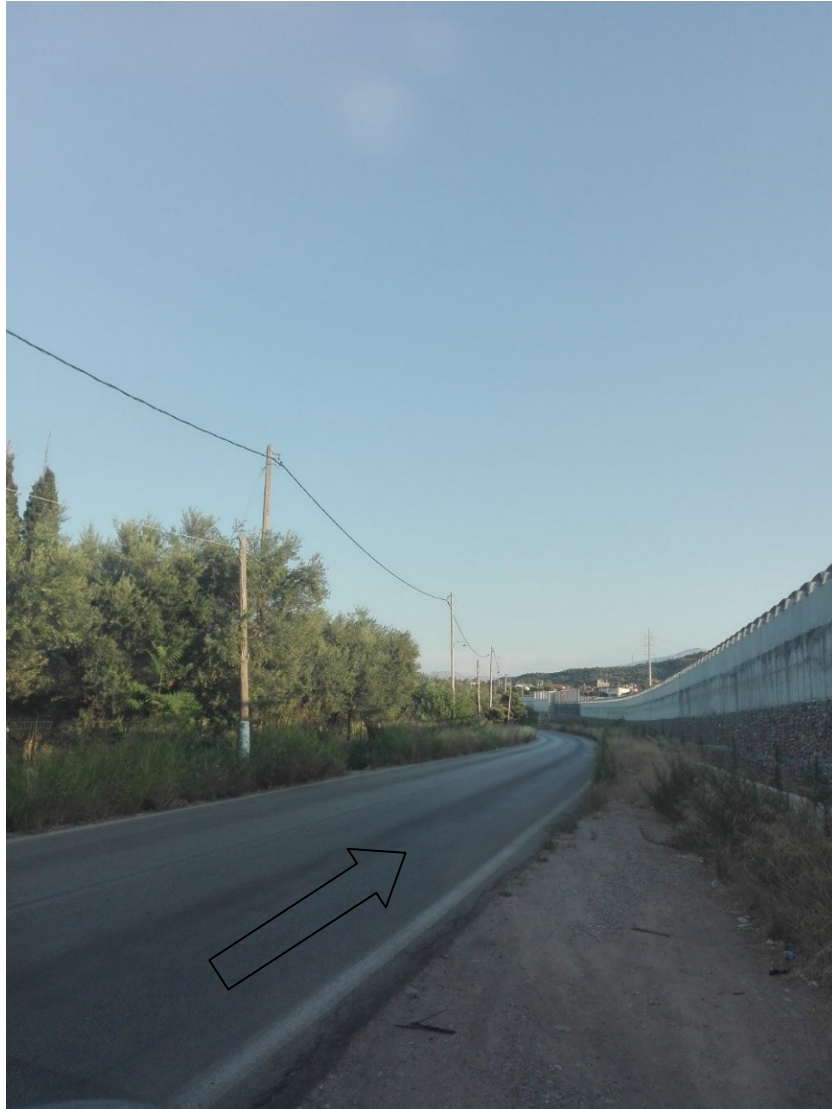
Στο Σχήμα 3 φαίνεται η προσέγγιση στη σκηνή του ατυχήματος στην Π.Ε.Ο. Κορίνθου – Πατρών (Χ.Θ. 101.700), σημειώνεται με βέλος η κατεύθυνση κίνησης του BMW M3 σε ευθύγραμμο τμήμα της οδού μήκους 700 μ.

**Σχήμα 3.** Η προσέγγιση στη σκηνή του ατυχήματος της 25ης Αυγούστου 2019 προς τη ΧΘ 101.700 στην Π.Ε.Ο. Κορίνθου – Πατρών, η κατεύθυνση κίνησης του BMW M3, μέτωπο παρατηρητή βορειοανατολικά, προς Κόρινθο.

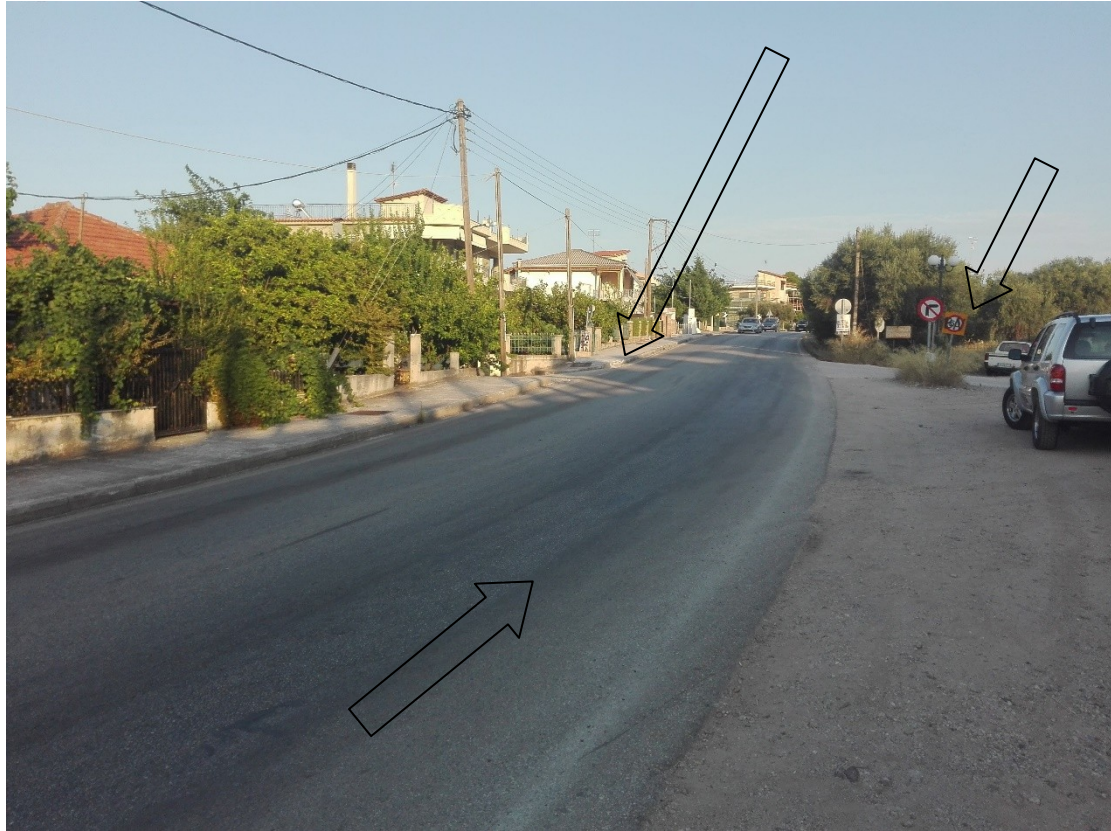
Στο Σχήμα 4 φαίνεται το πέρας της καμπύλης αριστερής στροφής και το σημείο πρώτης πρόσκρουσης του αριστερού εμπρόσθιου τροχού στο ρείθρο του πεζοδρομίου. Στο Σχήμα 4 διακρίνεται ίχνος πέδησης δικύκλου μεγάλου κυβισμού μήκους 2,50 μ. παρά τη νοητή μεσαία διαχωριστική

γραμμή και στο ρεύμα κυκλοφορίας Κόρινθος-Πάτρα. Το ίχνος απέχει 28μ. από το σημείο πρώτης πρόσκρουσης του αριστερού εμπρόσθιου τροχού στο ρείθρο του πεζοδρομίου. Το σημείο αυτό αποτελεί την αρχή των μετρήσεων.

**Σχήμα 4.** Η προσέγγιση στη σκηνή του ατυχήματος της 25ης Αυγούστου 2019 προς τη ΧΘ 101.700 στην Π.Ε.Ο. Κορίνθου – Πατρών, η κατεύθυνση κίνησης του BMW M3, το σημείο πρώτης πρόσκρουσης του αριστερού εμπρόσθιου τροχού στο ρείθρο του πεζοδρομίου, η πινακίδα P-32 ορίου ταχύτητας 50 χλμ./ώρα έναντι του σημείου πρώτης πρόσκρουσης δεξιά στην εικόνα, μέτωπο παρατηρητή βορειοανατολικά, προς Κόρινθο.

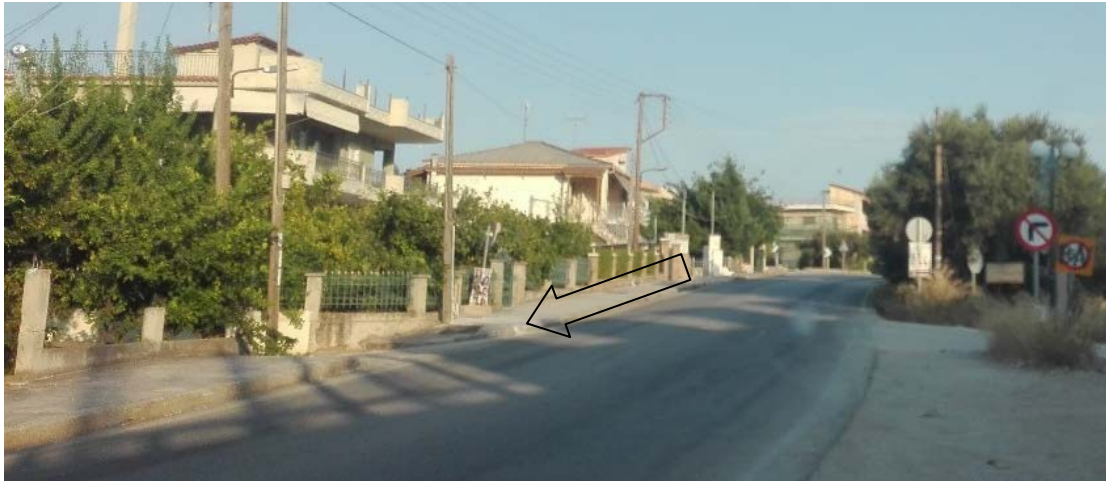
Στο Σχήμα 5 σημειώνεται με βέλος το σημείο πρώτης πρόσκρουσης του αριστερού εμπρόσθιου τροχού του BMW M3 στο ρείθρο του πεζοδρομίου. Διακρίνεται δεξιά στην εικόνα η πινακίδα P-32 ορίου ταχύτητας 50 χλμ./ώρα έναντι του σημείου πρώτης πρόσκρουσης. Η πινακίδα έχει βανδαλισθεί και δεν είναι ευκρινής ενώ απέχει ασυνήθιστα μακριά από το όριο του οδοστρώματος. Στην εικόνα, μέτωπο παρατηρητή βορειοανατολικά, προς Κόρινθο.

**Σχήμα 5.** Η σκηνή του ατυχήματος της 25ης Αυγούστου 2019 στη ΧΘ 101.700 στην Π.Ε.Ο. Κορίνθου – Πατρών, το σημείο πρώτης πρόσκρουσης του αριστερού εμπρόσθιου τροχού του BMW M3 στο ρείθρο του πεζοδρομίου, δεξιά στην εικόνα η πινακίδα P-32 ορίου ταχύτητας 50 χλμ./ώρα έναντι του σημείου πρώτης πρόσκρουσης, μέτωπο παρατηρητή βορειοανατολικά, προς Κόρινθο.

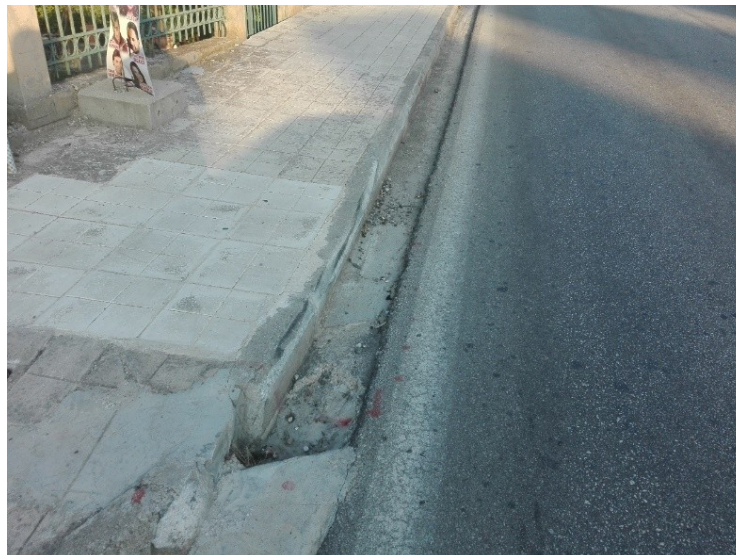
Στα Σχήματα 6 και 7 φαίνεται η σκηνή του ατυχήματος στην ΠΕΟ Κορίνθου – Πατρών (Χ.Θ. 101.700). Διακρίνεται το αρχικό σημείο πρόσκρουσης του αριστερού τροχού. Στο σημείο το ρείθρο του πεζοδρομίου έχει ύψος 0,25 μ., υψηλότερο του συνήθους 0,16 μ. και ο αύλαξ απορροής ομβρίων που έχει υποβιβασθεί.

**Σχήμα 6.** Η σκηνή του ατυχήματος της 25ης Αυγούστου 2019 στη ΧΘ 101.700 στην Π.Ε.Ο. Κορίνθου – Πατρών, το σημείο πρώτης πρόσκρουσης του αριστερού εμπρόσθιου τροχού του BMW M3 στο ρείθρο του πεζοδρομίου.

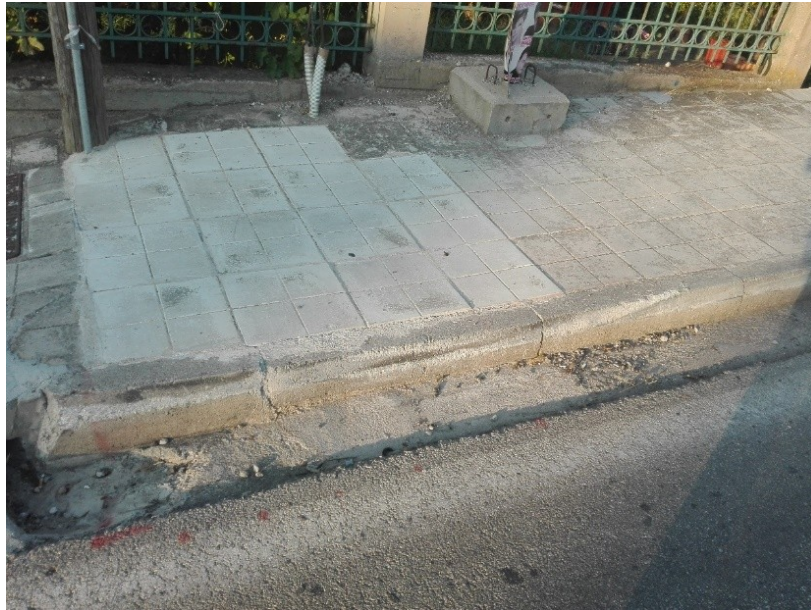
**Σχήμα 7.** Η σκηνή του ατυχήματος επί της Π.Ε.Ο. Κορίνθου – Πατρών (Χ.Θ. 101.700) στην είσοδο του οικισμού Καμάρες Αιγίου, το αρχικό σημείο πρόσκρουσης του αριστερού τροχού. Στο σημείο το ρεϊθρο του πεζοδρομίου έχει ύψος 0,25 μ., υψηλότερο του συνήθους 0,16 μ. και ο αύλαξ απορροής ομβρίων έχει υποβιβασθεί.

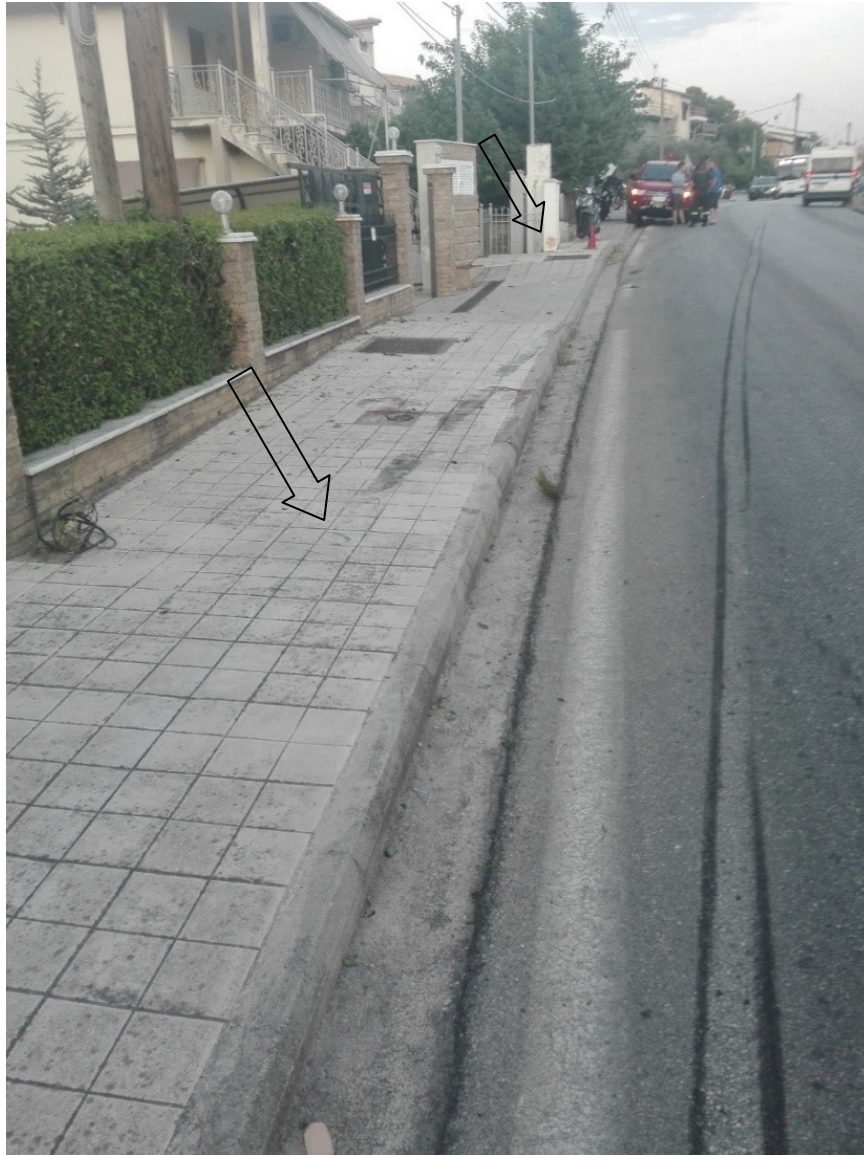
Επομένως, η πρώτη επαφή του οχήματος με το αμαξίδιο και την πεζή έγινε 2,40 μ. και 1 μ. αντίστοιχα πριν τη βάση του πυλώνα και σημειώνεται με βέλος στο Σχήμα 12. Πλησίον της βάσεως του πυλώνα ηλεκτροφωτισμού, ίχνη ξέσεων αλουμινίου ανιχνεύονται άλλη μία φορά επί του πεζοδρομίου σε ευθύγραμμη τροχιά και προς την κατεύθυνση του κατακόρυφου λευκού πυλώνα παρά τον ερυθρό κώνο. Από τις μετρήσεις που φαίνονται στα Σχήματα 11 και 12 προκύπτει η απόσταση εκτόξευσης του αμαξιδίου και του επιβάτη του, 16,90 μ.

**Σχήμα 12.** Η σκηνή του ατυχήματος της 25ης Αυγούστου 2019 στη ΧΘ 101.700 στην Π.Ε.Ο. Κορίνθου – Πατρών, το ίχνος της πορείας του αριστερού εμπρόσθιου τροχού του BMW M3, διακοπτόμενο ίχνος του οπίσθιου αριστερού τροχού επί του πεζοδρομίου, ίχνη εραπτομενικής τροχιάς του οπίσθιου δεξιού τροχού επί του ρείθρου του πεζοδρομίου και στη συνέχεια επί του οδοστρώματος.

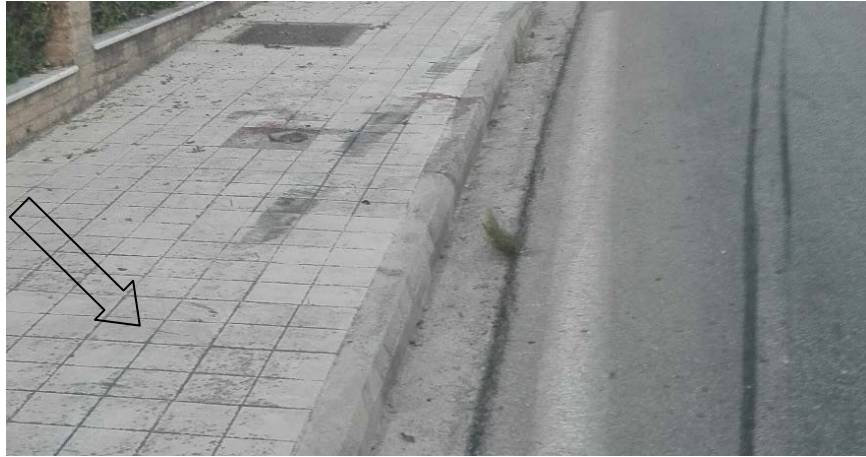
Στο Σχήμα 13 διακρίνονται ίχνη του αμαξιδίου στο πεζοδρόμιο 1μ πριν το πρώτο ίχνος πλαγιολίσθησης που αποτελεί το σημείο σύγκρουσης με τους πεζούς που σημειώνονται με βέλος. Η απόσταση του σημείου από τις κηλίδες αίματος της πεζής μετρήθηκε 2,40 μ. και η απόσταση από το σημείο όπου εκτινάσσεται το βρέφος μετά τη σύγκρουση 16,90 μ.

**Σχήμα 13.** Η σκηνή του ατυχήματος της 25ης Αυγούστου 2019 στη ΧΘ 101.700 στην Π.Ε.Ο. Κορίνθου – Πατρών, δεξιά το ίχνοςπορείας του αριστερού εμπρόσθιου τροχού του BMW M3, ίχνη επαπτομενικής τροχιάς του οπίσθιου δεξιού τροχού επί του ρείθρου του πεζοδρομίου που συνεχίζεται επί του οδοστρώματος, το διακοπτόμενο ίχνος πλαγιολίσθησης του οπίσθιου αριστερού τροχού επί του πεζοδρομίου και το σημείο σύγκρουσης με τους πεζούς που σημειώνονται με βέλος.

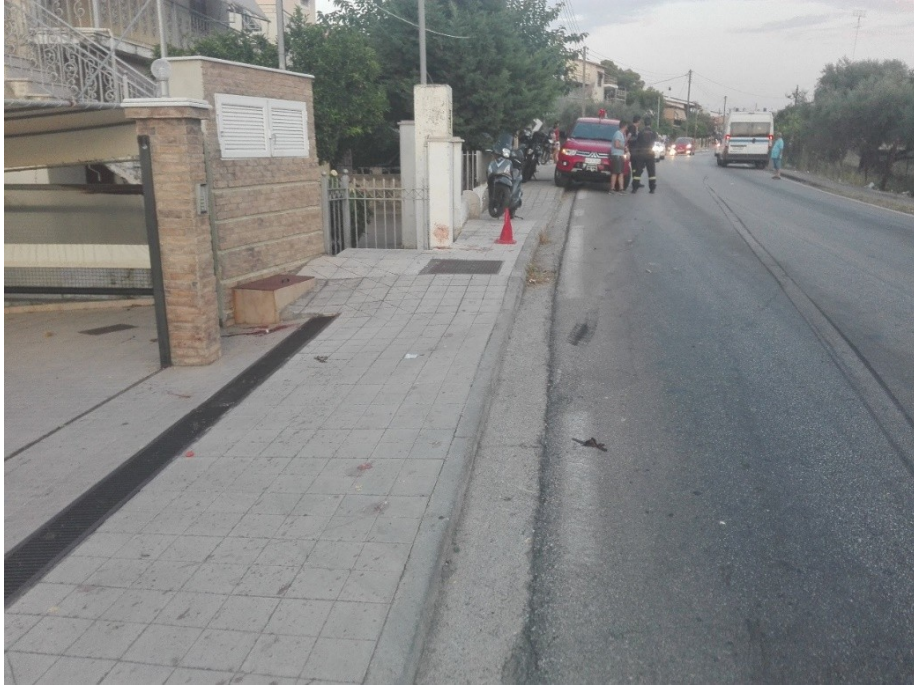
Στο Σχήμα 14 φαίνεται επί του κατακόρυφου λευκού πυλώνα το σημείο όπου εκτινάσσεται το βρέφος μετά τη σύγκρουση. Το βρέφος βρέθηκε τυλιγμένο σε κουβέρτα σε άλλο σημείο κοντά στην ανοικτή συρόμενη θύρα όπου και κηλίδες αίματος (Σχήμα 14). Η απόσταση εκτίναξης του βρέφους από το σημείο που σημειώνεται στο Σχήμα 13 μέχρι τα ίχνη στο κατακόρυφο τοιχίο παρά τον ερυθρό κώνο στο Σχήμα 14 μετρήθηκε 16,90μ.

Στο Σχήμα 14 φαίνεται το ίχνος του ακινητοποιημένου εμπρόσθιου αριστερού τροχού του επιβατικού οχήματος επί του οδοστρώματος που κατευθύνεται και εισέρχεται στο αρχικό ρεύμα κυκλοφορίας του. Διακρίνεται το ίχνος του οπίσθιου αριστερού τροχού που υποβιβάζεται στο οδόστρωμα.

**Σχήμα 14.** Η σκηνή του ατυχήματος της 25ης Αυγούστου 2019 στη ΧΘ 101.700 στην Π.Ε.Ο. Κορίνθου – Πατρών, το ίχνος του ακινητοποιημένου εμπρόσθιου αριστερού τροχού του επιβατικού οχήματος επί του οδοστρώματος που εισήλθε στο αρχικό ρεύμα κυκλοφορίας του

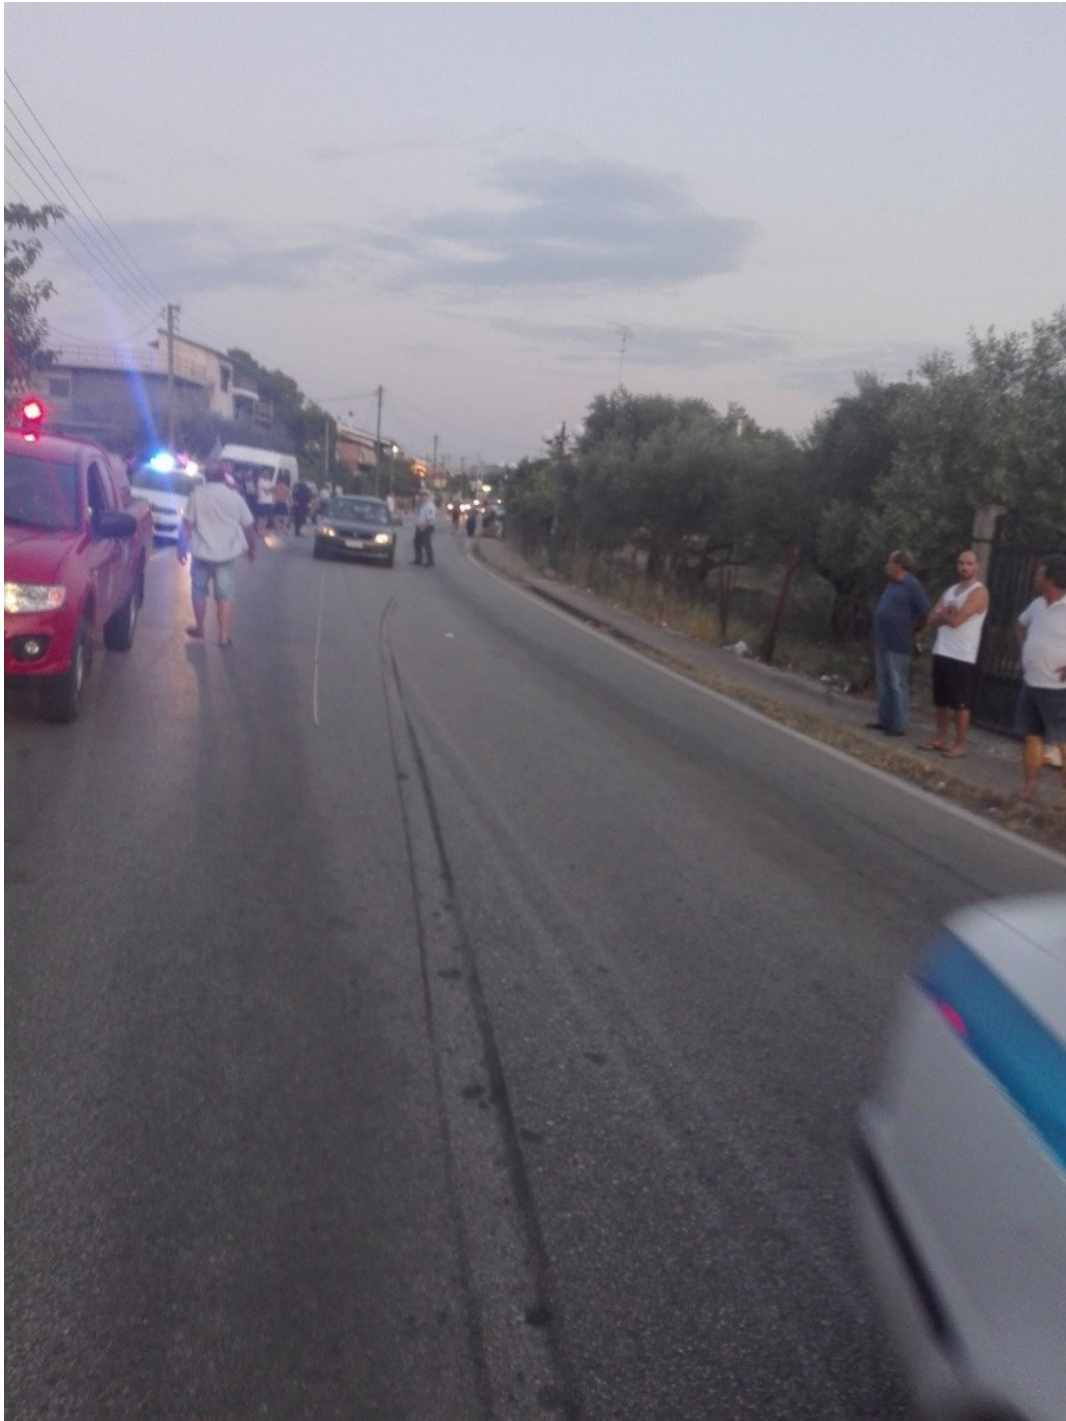
Στα Σχήματα 15 και 16 διακρίνεται το ίχνος του του ακινητοποιημένου εμπρόσθιου αριστερού τροχού του επιβατικού οχήματος επί του οδοστρώματος που αλλάζει κατεύθυνση επί της διπλής διαχωριστικής γραμμής στο μέσο του οδοστρώματος προς το αρχικό ρεύμα κυκλοφορίας του. Το σημείο αυτό σηματοδοτεί την πρώτη αντίδραση του οδηγού μετά την αρχική σύγκρουση στο ρεϊθρο του πεζοδρομίου και απέχει 65 μ. από το σημείο αρχικής πρόσκρουσης στο ρεϊθρο του πεζοδρομίου.

**Σχήμα 15.** Η σκηνή του ατυχήματος της 25ης Αυγούστου 2019 στη ΧΘ 101.700 στην Π.Ε.Ο. Κορίνθου – Πατρών, το ίχνος πορείας του αριστερού εμπρόσθιου τροχού του BMW M3 που αλλάζει κατεύθυνση επί της διπλής διαχωριστικής γραμμής στο μέσο του οδοστρώματος προς το αρχικό ρεύμα κυκλοφορίας του.

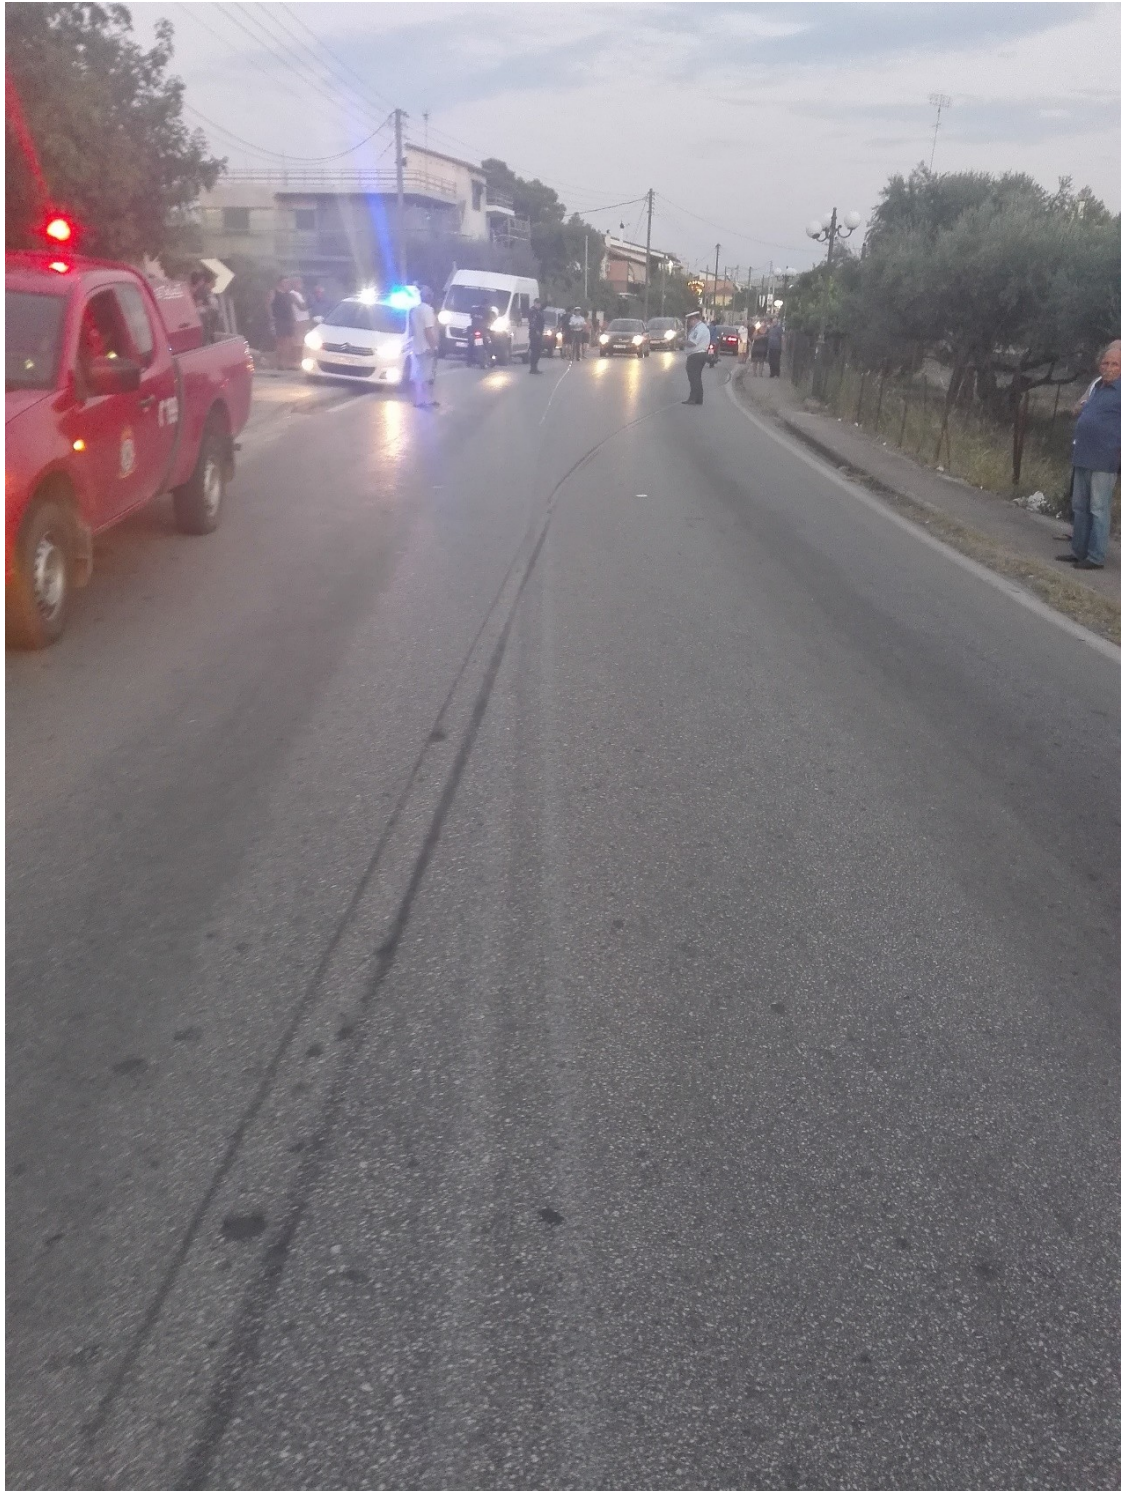
**Σχήμα 16.** Η σκηνή του ατυχήματος της 25ης Αυγούστου 2019 στη ΧΘ 101.700 στην Π.Ε.Ο. Κορίνθου – Πατρών, αλλαγή κατεύθυνσης στο ίχνοςπορείας του αριστερού εμπρόσθιου τροχού του BMW M3 που εισήλθε στο αρχικό ρεύμα κυκλοφορίας του.

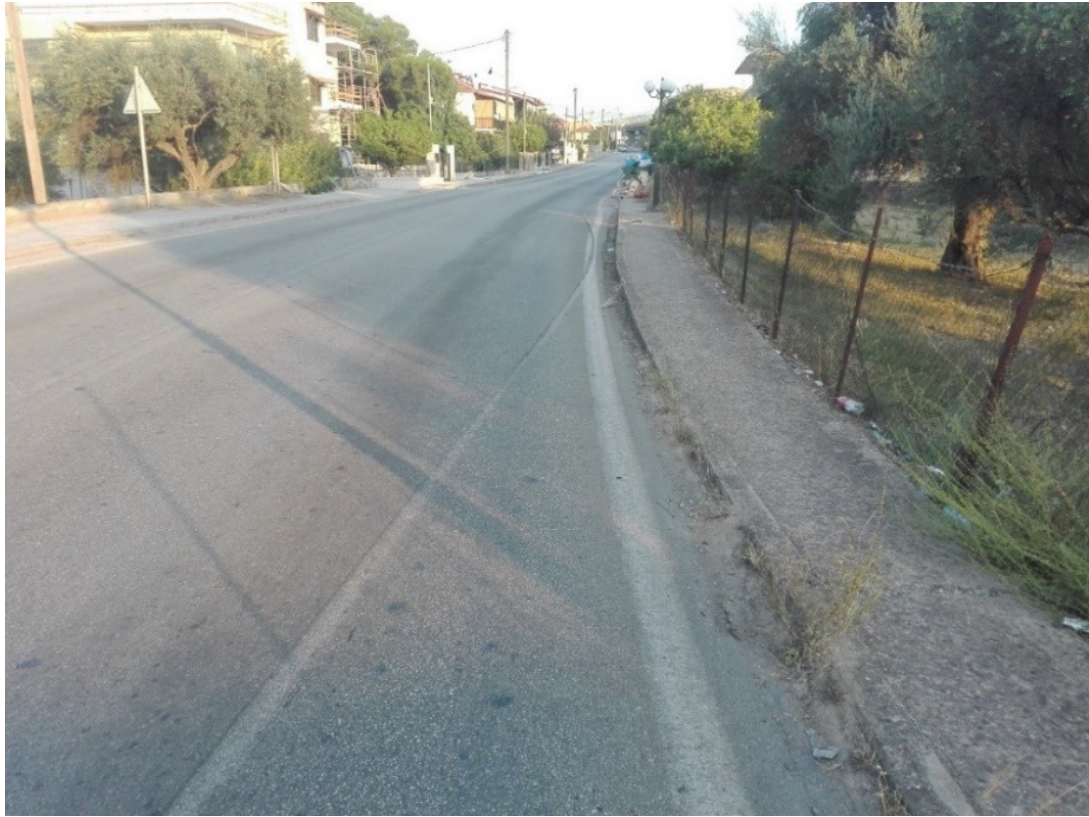
Στο Σχήμα 17 φαίνεται ότι μετά τον ελιγμό προς τα δεξιά στο μέσο του οδοστρώματος, το όχημα διατηρεί σταθερή ευθύγραμμη πορεία και ανέρχεται στο πεζοδρόμιο. Η διεύθυνση του οχήματος γίνεται με τον εμπρόσθιο δεξιό τροχό και ο οδηγός δεν έχει Τμήμα Μηχανολόγων και Αεροναυπηγών Μηχανικών – Κατασκευαστικός Τομέας

εξοικειωθεί με τη νέα απόκριση του συστήματος διεύθυνσεως στους χειρισμούς του πηδαλίου διεύθυνσεως.

**Σχήμα 17.** Η σκηνή του ατυχήματος της 25ης Αυγούστου 2019 στη ΧΘ 101.700 στην Π.Ε.Ο. Κορίνθου – Πατρών, το BMW M3 ανέρχεται στο πεζοδρόμιο με τους δεξιούς τροχούς στο αρχικό ρεύμα κυκλοφορίας του.

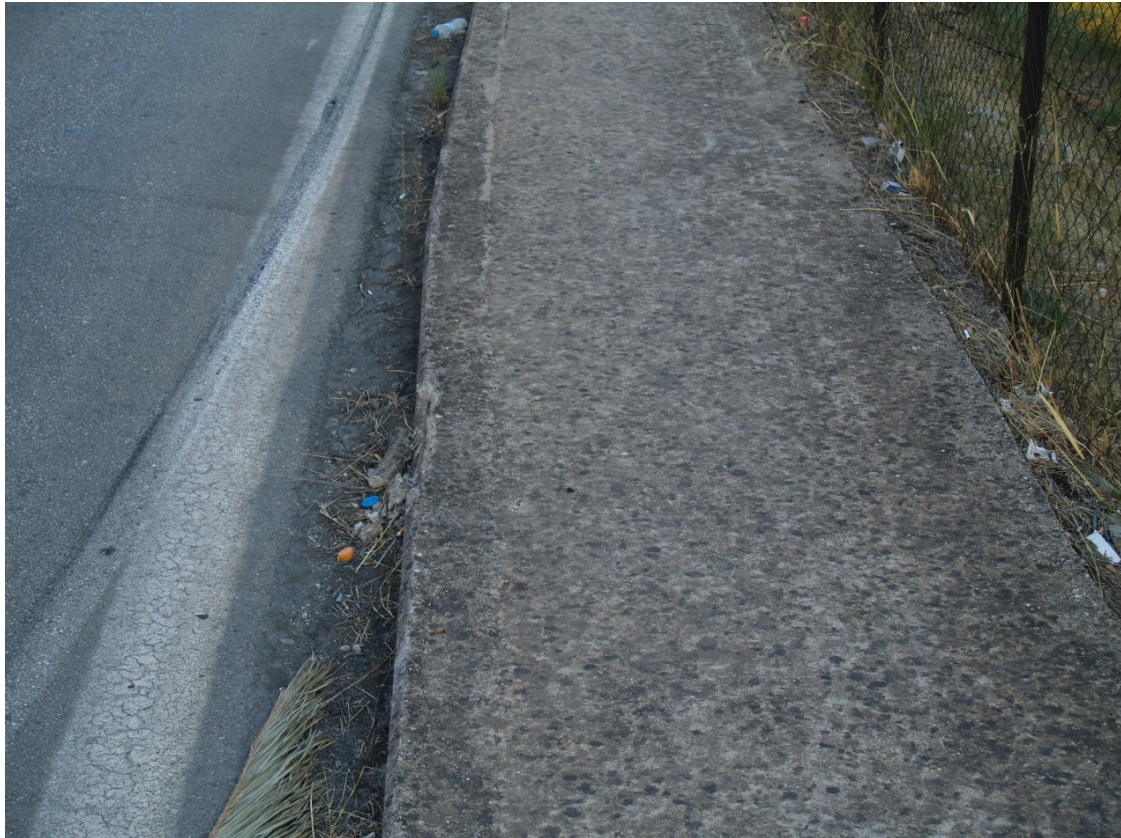
Στο Σχήμα 18 φαίνεται ότι οι δεξιοί τροχοί του BMW M3 ανέρχονται στο πεζοδρόμιο στο ρεύμα κυκλοφορίας Πάτρα-Κόρινθος.

**Σχήμα 18.** Η σκηνή του ατυχήματος της 25ης Αυγούστου 2019 στη ΧΘ 101.700 στην Π.Ε.Ο. Κορίνθου – Πατρών, οι δεξιοί τροχοί του BMW M3 ανέρχονται στο πεζοδρόμιο στο ρεύμα κυκλοφορίας Πάτρα-Κόρινθος και εφαρμόζεται πέδηση στους οπίσθιους τροχούς.

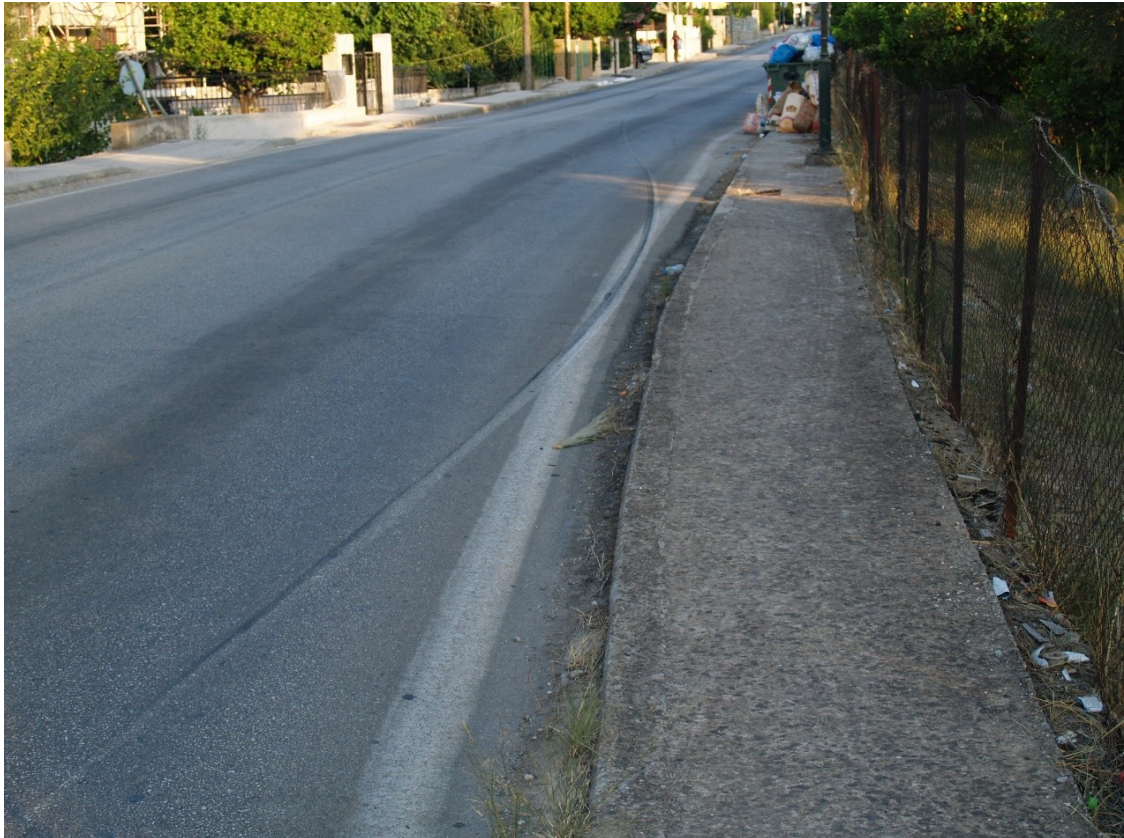
Στο Σχήμα 19 φαίνεται η αλλαγή πορείας του οχήματος προς τα αριστερά προ του πυλώνα ηλεκτροφωτισμού. Μετά την δεξιά στροφή στο μέσο του οδοστρώματος το όχημα ανέρχεται στο πεζοδρόμιο δεξιά ως προς την κατεύθυνση κίνησης και προ της επαπειλούμενης σύγκρουσης με τον πυλώνα ηλεκτροφωτισμού και τους κάδους σκουπιδιών ο οδηγός επιχειρεί αποφευκτικό ελιγμό προς τα αριστερά και το όχημα κατέρχεται στο οδόστρωμα. Διακρίνονται ίχνη πέδησης του οπίσθιου δεξιού τροχού επί του πεζοδρομίου, η πλήρης αντίδραση του οδηγού με χειρισμό πέδησης και αλλαγής κατεύθυνσης είναι εμφανής. Ο οδηγός ανακτά τον έλεγχο και αντλαμβάνεται τη νέα συμπεριφορά του συστήματος διεύθυνσης.

**Σχήμα 19.** Η σκηνή του ατυχήματος της 25ης Αυγούστου 2019 στη ΧΘ 101.700 μετά την άνοδο στο πεζοδρόμιο των δεξιών τροχών αλλάζει πορεία και κατέρχεται στο οδόστρωμα στο αρχικό ρεύμα κυκλοφορίας του, ίχνη πέδησης του οπίσθιου δεξιού τροχού επί του πεζοδρομίου.

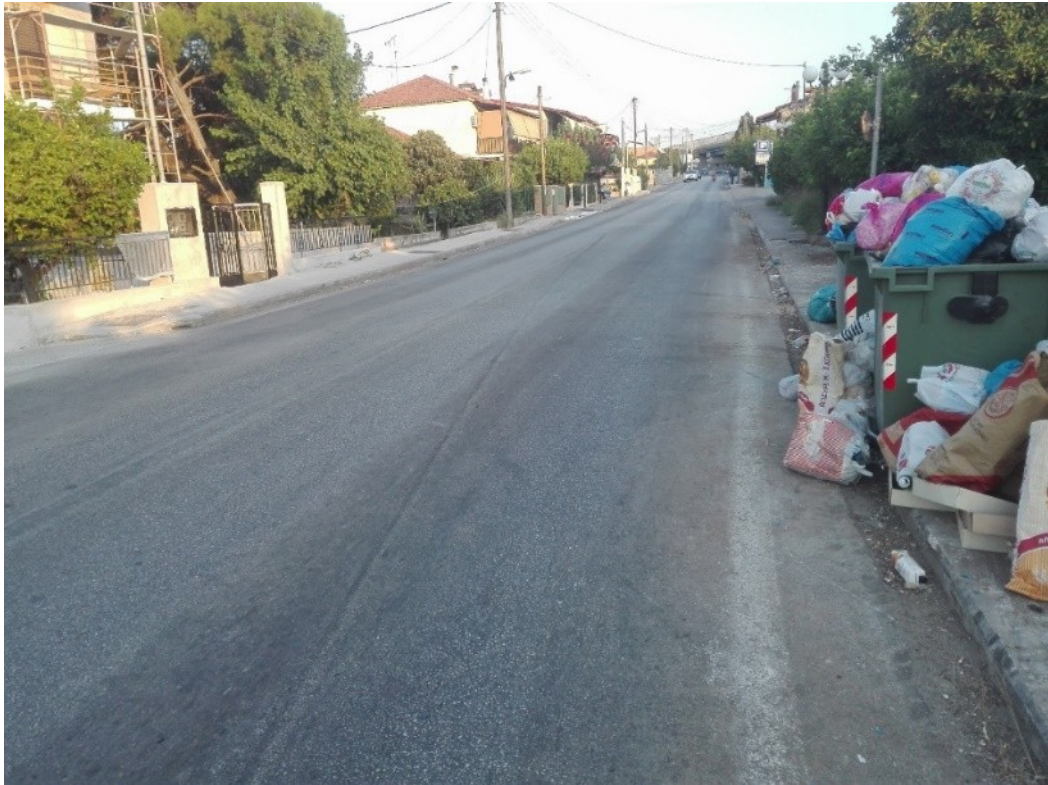
Στα Σχήματα 20 και 21 φαίνεται ότι το BMW M3 βρίσκεται πάλι επί του οδοστρώματος. Το επιβατικό όχημα αποφεύγει και τους κάδους απορριμμάτων, ο εμπρόσθιος αριστερός τροχός κινείται τώρα προς το μέσο του οδοστρώματος. Ο οδηγός έχει ανακτήσει τον έλεγχο του οχήματος.

**Σχήμα 20.** Η σκηνή του ατυχήματος της 25ης Αυγούστου 2019 στη ΧΘ 101.700 στην Π.Ε.Ο. Κορίνθου – Πατρών, το BMW M3 κατέρχεται από το πεζοδρόμιο και οδεύει προς το μέσο του οδοστρώματος στο αρχικό ρεύμα κυκλοφορίας του.

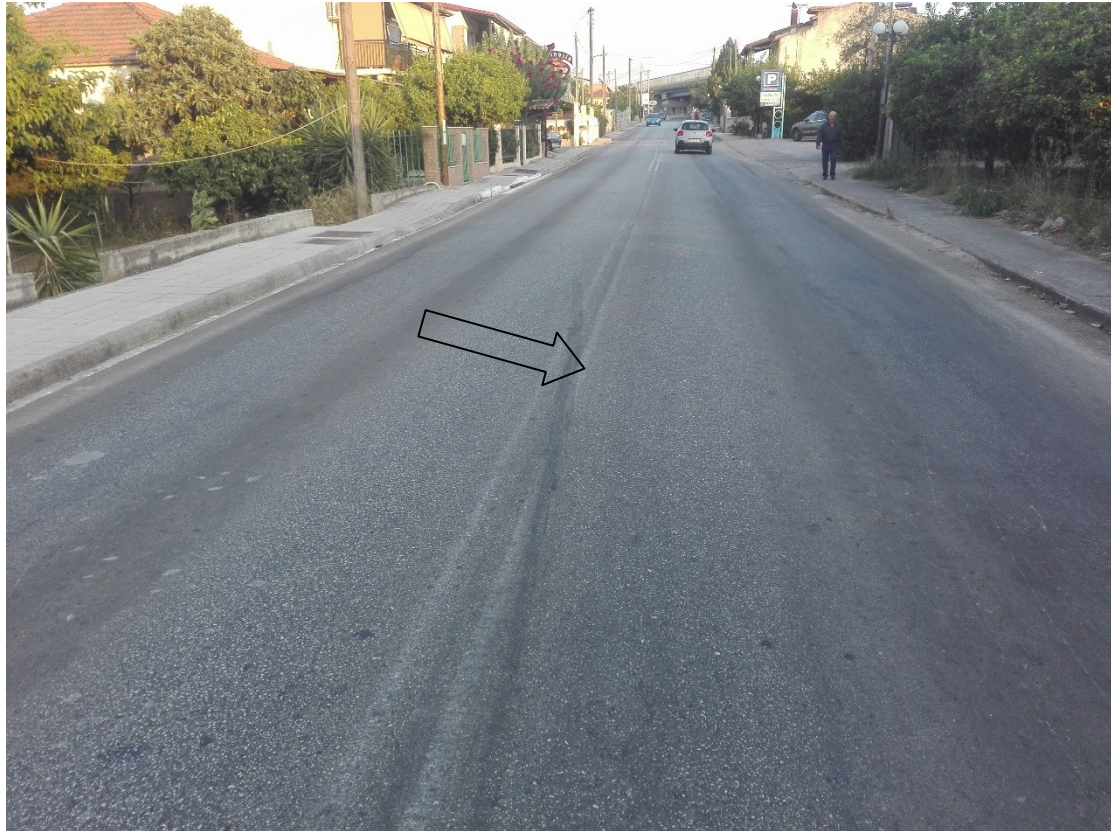
Στο Σχήμα 21 διακρίνεται ίχνος πέδησης ελαστικού που καλύπτει το ίχνος αλουμινίου του σώτρου. Ο οδηγός εφαρμόζει πέδηση που μετά τη σύγκρουση και την καταστροφή του τροχού επενεργεί στους τροχούς του οπίσθιου άξονα όπως προκύπτει από την εξέταση του οχήματος στο ΚΤΕΟ Πατρών. Στο Σχήμα 20 φαίνεται η τελευταία φάση της πορείας του BMW M3 προς την τελική του θέση μετά το ατύχημα. Τα ίχνη ελαστικών επανέρχονται στο αρχικό ρεύμα κυκλοφορίας Πάτρα – Κόρινθος πριν τη θέση ακινητοποίησης του οχήματος. Η απόσταση ακινητοποίησης του οχήματος μετρήθηκε από την Τροχαία 150 μ. μετά το σημείο αρχικής σύγκρουσης του εμπρόσθιου αριστερού τροχού του επιβατικού οχήματος στο ρείθρο του πεζοδρομίου, Σχήμα 22.

**Σχήμα 21.** Τελευταία στάδιο της πορείας του BMW M3. Το ίχνος του εμπρόσθιου αριστερού τροχού υπερκαλύπτεται από ίχνος πέδησης του αριστερού οπίσθιου τροχού. Παρατηρητής με μέτωπο προς ανατολάς, στο βάθος ο ανισόπεδος κόμβος με τη Ν.Ε.Ο. Πατρών-Αθηνών.

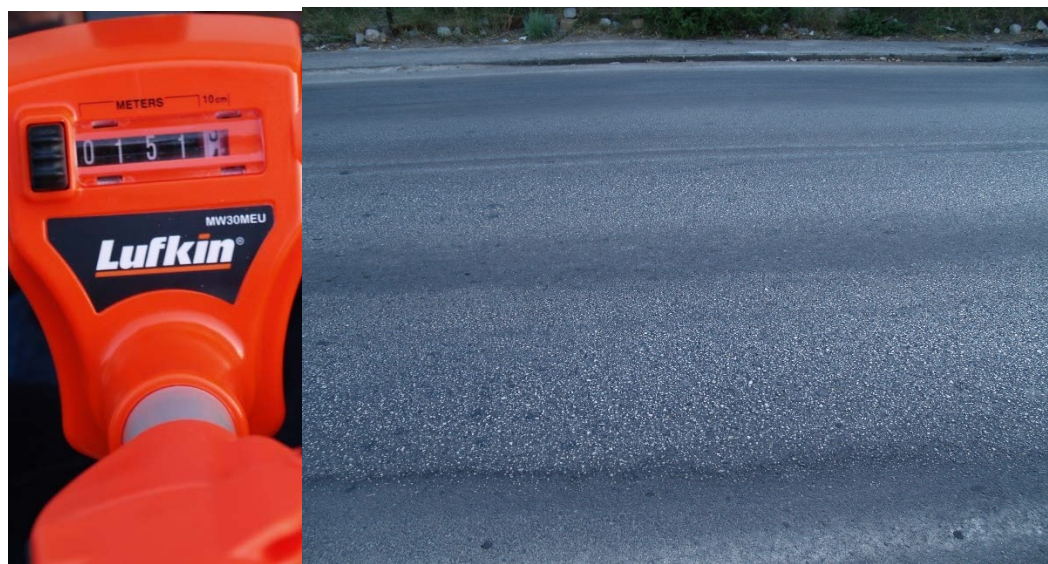
**Σχήμα 22.** Το τέλος της πορείας του BMW M3, 150 μ. από το σημείο πρώτης σύγκρουσης.

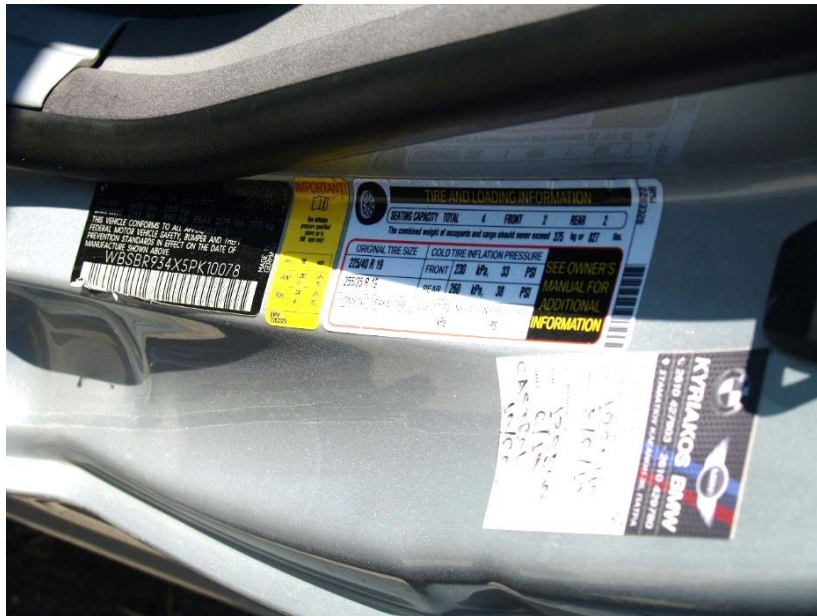
**Σχήμα 25.** BMW M3, το όχημα πληροί όλες τις Ευρωπαϊκές και Ομοσπονδιακές προδιαγραφές ασφαλείας που ίσχυαν κατά την ημερομηνία παραγωγής, τύπος και πιέσεις ελαστικών εμπρός-πίσω 225/40 R19 και 255/40 R19.

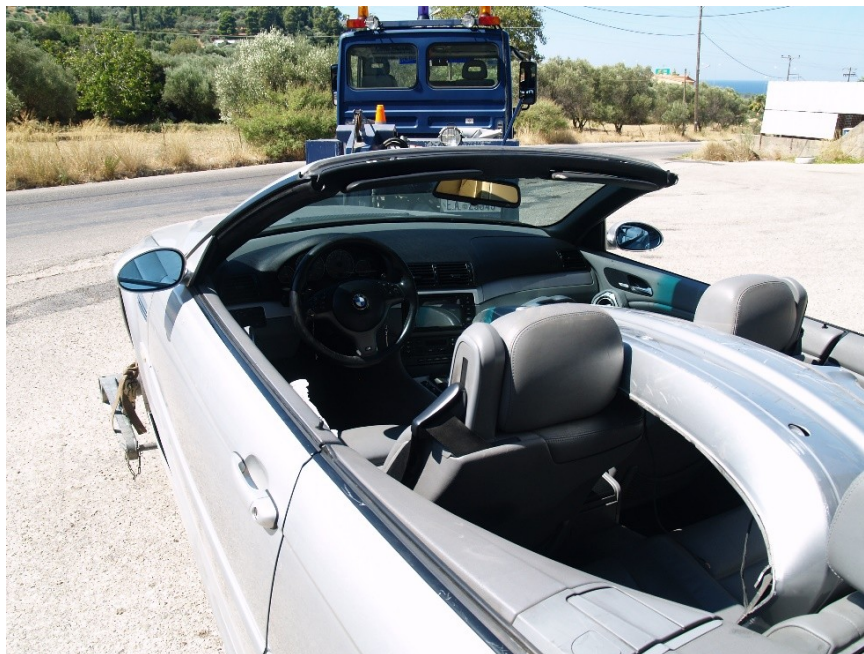
Το όχημα επιθεωρήθηκε στο ΚΤΕΟ Πατρών την 28η Αυγούστου 2019 τρεις μέρες μετά το ατύχημα παρουσία του Διευθυντή της Τροχαίας Πατρών και των πραγματογνωμόνων (Σχήμα 26). Την επόμενη ημέρα εξετάσθηκε στο συνεργείο της επίσημης αντιπροσωπείας. Και στα δύο σημεία το όχημα μεταφέρθηκε με γερανό της Τροχαίας Πατρών.

**Σχήμα 26.** BMW M3 επιβατικό όχημα 28η Αυγούστου 2019 εισαγωγή στο ΚΤΕΟ Πατρών.

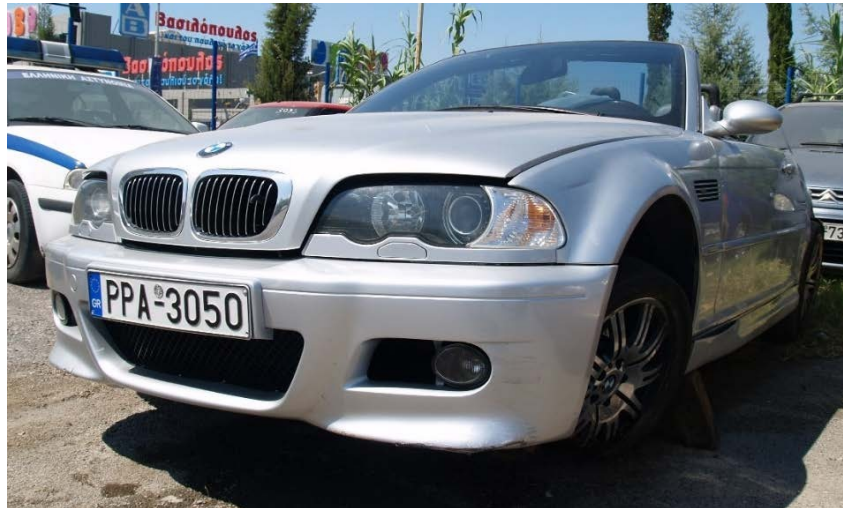
Το μεταξόνιο μετρήθηκε ως: 2640 χιλ. αριστερά, 2700 χιλ. δεξιά. Το μεταξόνιο κατασκευής ορίζεται στις προδιαγραφές 2731 χιλ.

**Σχήμα 27.** BMW M3 ο εμπρόσθιος αριστερός τροχός που συγκρούστηκε με το ρείθρο του πεζοδρομίου.

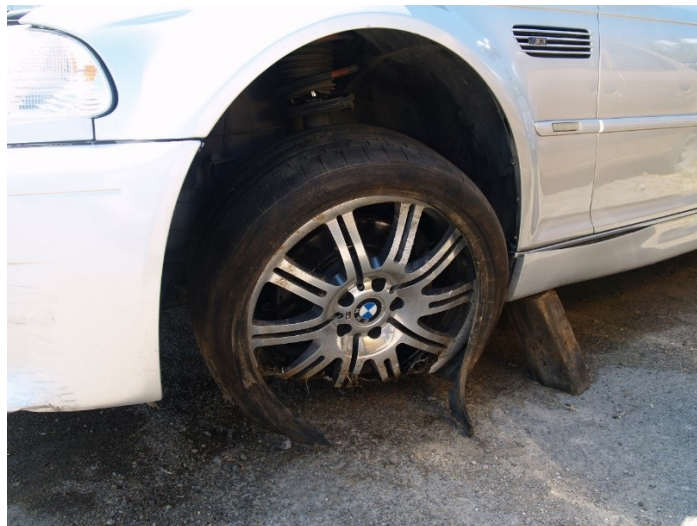
**Σχήμα 28.** BMW M3 επιβατικό όχημα, ο εμπρόσθιος αριστερός τροχός που συγκρούστηκε με το ρείθρο του πεζοδρομίου.

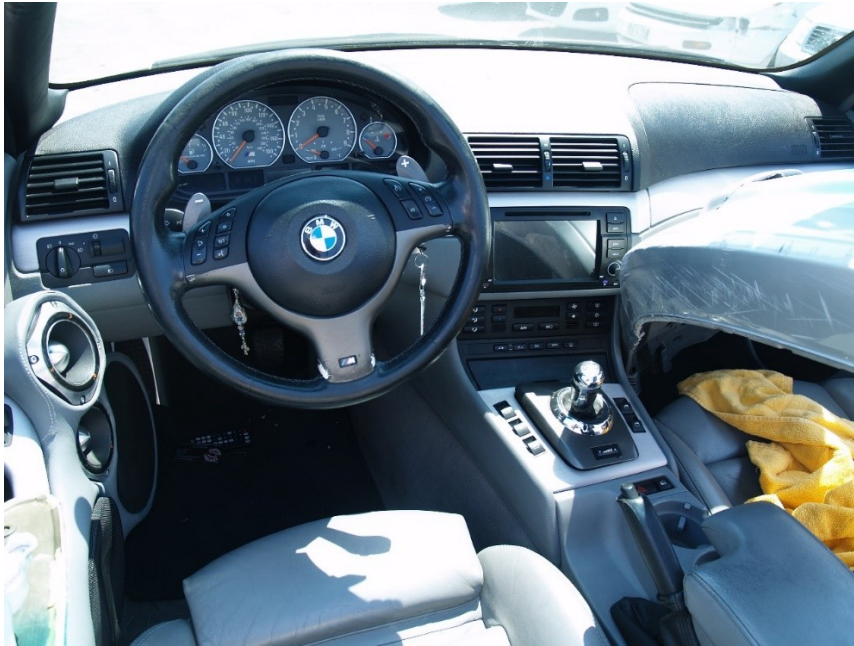
Κατά τον έλεγχο στο συνεργείο της επίσημης αντιπροσωπείας από τον έλεγχο του κλειδιού και της μονάδας ελέγχου του κινητήρα διαπιστώθηκε ότι το όχημα έχει εισαχθεί από τις Ηνωμένες Πολιτείες Αμερικής δεν έχει εισαχθεί για συντήρηση και επισκευή στο επίσημο δίκτυο συνεργείων της αντιπροσωπείας BMW στην Ελλάδα και στο όχημα έχουν πραγματοποιηθεί εργασίες που εντάσσονται στο σύστημα ανακλήσεων του εργοστασίου σχετικές με το σύστημα αερόσακων. Στον πίνακα οργάνων εμφανίζονται βλάβες συστημάτων ABS, ESP, ανακλινόμενης οροφής, αερόσακων, δοκών προστασίας ανατροπής εκ της συγκρούσεως.

**Σχήμα 33.** Η θέση οδήγησης του επιβατικού οχήματος BMW M3, τα χειριστήρια αλλαγής ταχυτήτων στο πηδάλιο διεύθυνσεως και ο πίναξ οργάνων.

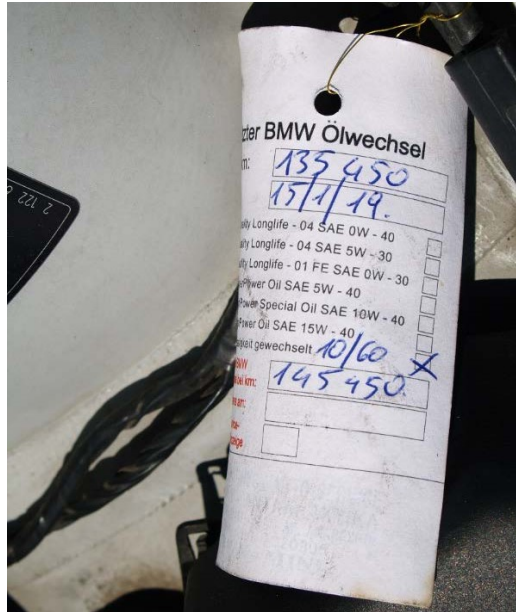
**Σχήμα 35.** Πινσκίδιο στο χώρο κινητήρα, σήμανση προηγούμενης αλλαγής λιπαντικού ελαίου 135450 χλμ. την 15<sup>η</sup>/1/2019. Επόμενη προγραμματισμένη συντήρηση 145450 χλμ. Το όχημα σε 8 μήνες κάλυψε 6000 χλμ.

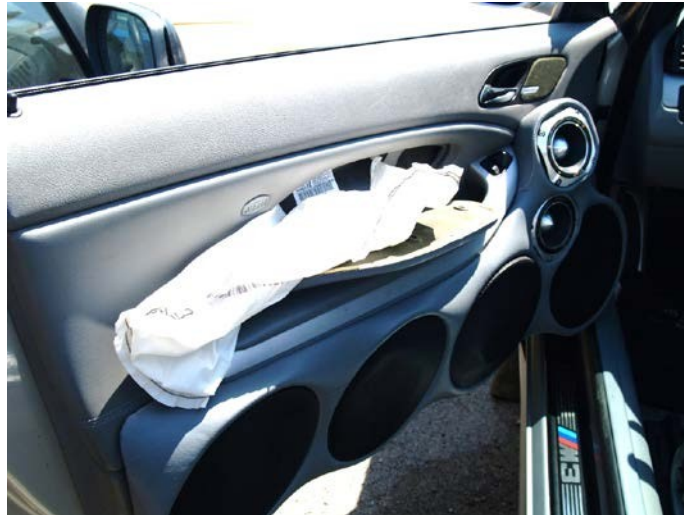
Κατά το ατύχημα ενεργοποιήθηκαν ο πλευρικός αερόσακος της θύρας οδηγού και οι δοκοί προστασίας ανατροπής (Σχήματα 36-37). Η ενεργοποίηση του αερόσακου της θύρας οδηγού υποδηλώνει πλευρική σύγκρουση στην αριστερή πλευρά.

**Σχήμα 36.** Ενεργοποίηση του αερόσακου της θύρας οδηγού υποδηλώνει πλευρική σύγκρουση στην αριστερή πλευρά.

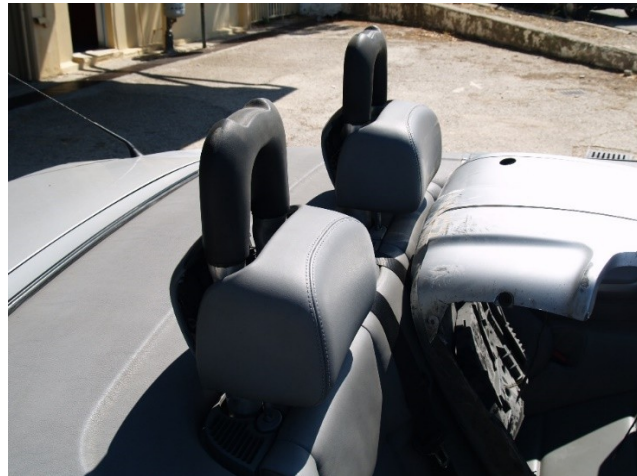
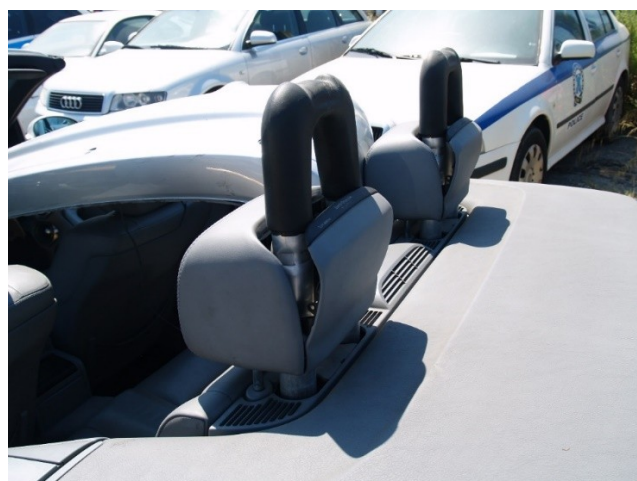
Η ενεργοποίηση των δοκών προστασίας ανατροπής υποδηλώνει ανίχνευση αρνητικής κατακόρυφης επιτάχυνσης βαρύτητας, που προηγείται της ανατροπής. Στο ατύχημα που εξετάζεται αντιστοιχεί στην ανύψωση του οπίσθιου μέρους του οχήματος με αρνητική επιτάχυνση, άνω του 0.30g, επί του πεζοδρομίου πριν τη σύγκρουση με τους πεζούς. Αρνητική επιτάχυνση στον κατακόρυφο άξονα εκλαμβάνεται εκ των αισθητήρων ανατροπής ως επαπειλούμενη ανατροπή και ενεργοποιείται το σύστημα προστασίας ανατροπής με πυροτεχνικούς μηχανισμούς (Σχήμα 37).

**Σχήμα 37.** BMW M3 επιβατικό όχημα, ενεργοποίηση των δοκών προστασίας ανατροπής.

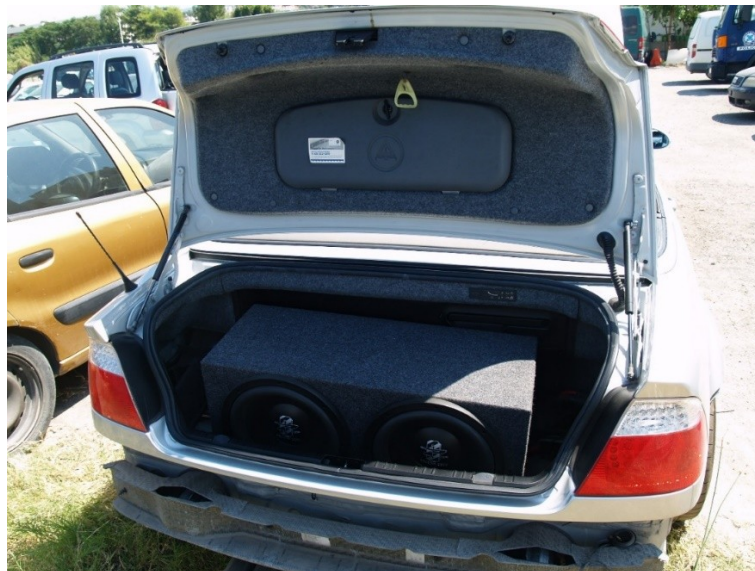
Στο όχημα έχουν τοποθετηθεί εκ των υστέρων υπερμεγέθη ηχεία στις θύρες οδηγού και συνοδηγού, 4 ηχεία μεγάλης διαμέτρου και 2 ηχεία υψηλών συχνοτήτων σε κάθε θύρα (Σχήμα 38). Ο χώρος αποσκευών καταλαμβάνεται από γιγαντιαίο ηχείο και τον ηλεκτρικό συσσωρευτή του οχήματος (Σχήματα 39-40).

**Σχήμα 39.** Διάταξη εγκατάστασης ηχείων χαμηλών συχνοτήτων στο χώρο αποσκευών.

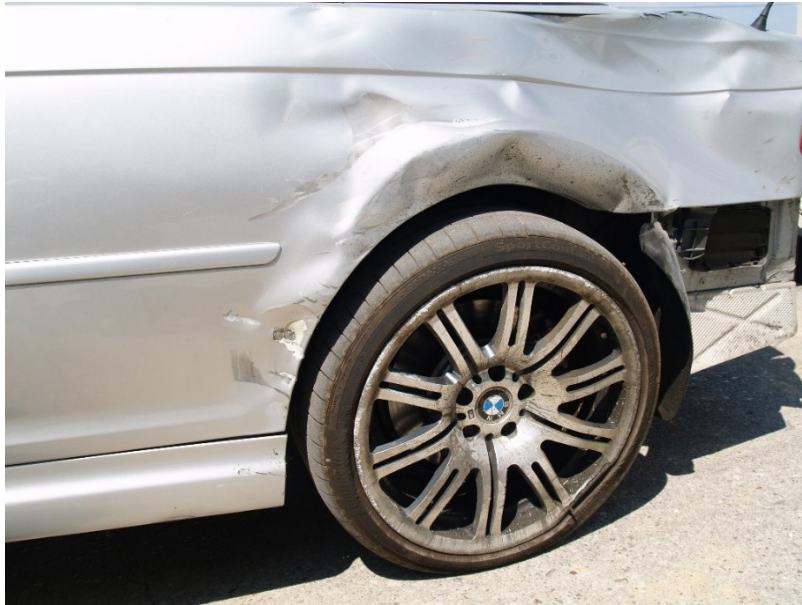
Η σύγκρουση του επιβατικού οχήματος και των πεζών έγινε στο οπίσθιο αριστερό τμήμα του αμαξώματος. Στα Σχήματα 45-50 διακρίνονται στο εμπρόσθιο και κάτω μέρος της στέψης του θόλου του τροχού ίχνη πρόσκρουσης των δοκίδων αλουμινίου του παιδικούαμαξιδίου. Διακρίνονται ίχνη ερυθρού χρώματος από το ύφασμα του καθίσματος του αμαξιδίου. Στο οπίσθιο μέρος της στέψης του θόλου του τροχού διακρίνεται η υποχώρηση του αμαξώματος από τη σύγκρουση με την πεζή. Το μήκος της επιφάνειας παραμόρφωσης μετρήθηκε 1250 χιλ. και το μέγιστο βάθος παραμόρφωσης 150 χιλ.

**Σχήμα 45.** Το οπίσθιο αριστερό τμήμα του αμαξώματος που συγκρούστηκε με την πεζή και το παιδικό αμαξίδιο.
