**ΔΙΠΛΩΜΑΤΙΚΗ ΕΡΓΑΣΙΑ**

**ΑΝΑΣΥΝΘΕΣΗ ΤΡΟΧΑΙΟΥ ΑΤΥΧΗΜΑΤΟΣ ΠΑΡΑΣΥΡΣΗ ΠΕΖΗΣ ΚΑΙ ΒΡΕΦΟΥΣ  
ΣΕ ΑΜΑΞΙΔΙΟ ΑΠΟ ΕΠΙΒΑΤΙΚΟ ΟΧΗΜΑ ΕΠΙ ΤΟΥ ΠΕΖΟΔΡΟΜΙΟΥ**

ΠΑΤΡΑ, Ιούλιος 2021

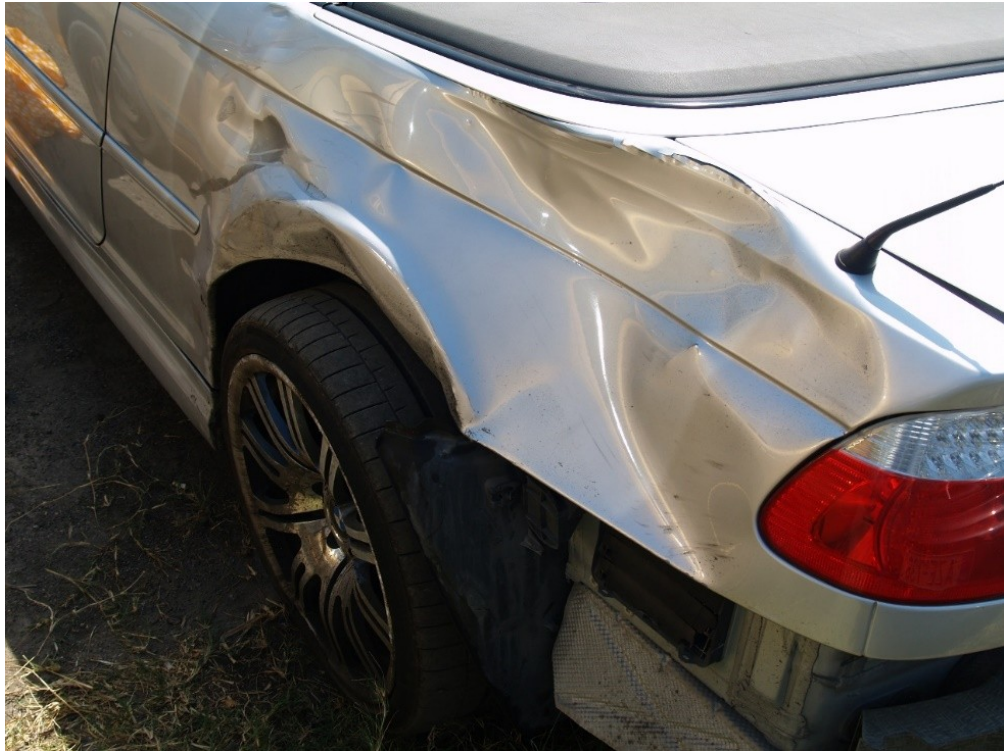
**Σχήμα 47** Το οπίσθιο αριστερό τμήμα του αμαξώματος που συγκρούστηκε με το παιδικό αμαξίδιο και την πεζή.

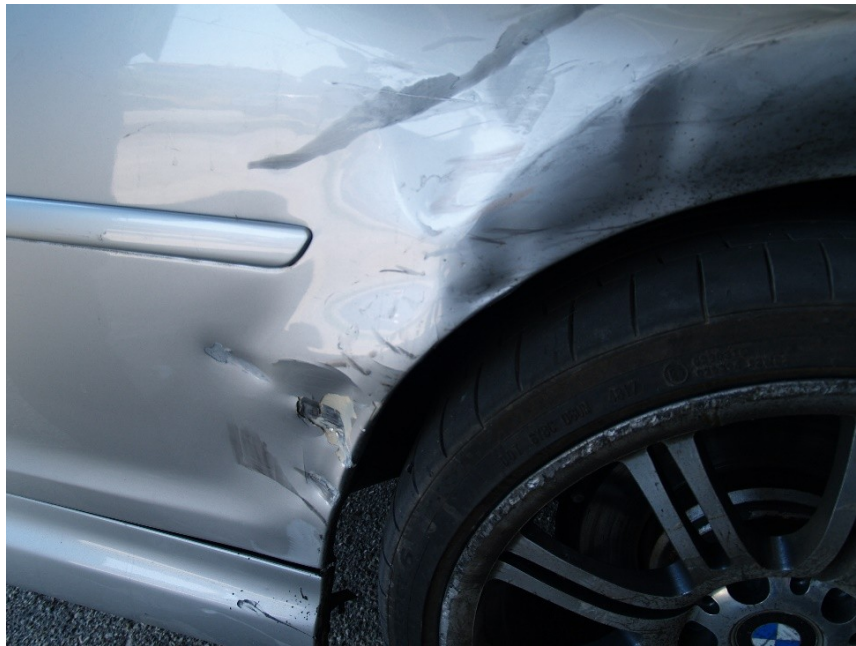
**Σχήμα 50.** Το οπίσθιο αριστερό τμήμα του αμαξώματος που συγκρούστηκε με το παιδικό αμαξίδιο.

Το όχημα δεν φέρει ίχνη παράσυρσης των πεζών ή του αμαξιδίου στο κάτωμέρος του αμαξώματος. Οι βλάβες στο επιβατικό όχημα από την επαφή με την πεζή και το παιδικό αμαξίδιο εντοπίζονται στο αριστερό οπίσθιο μέρος του αμαξώματος και τον οπίσθιο αριστερό τροχό.

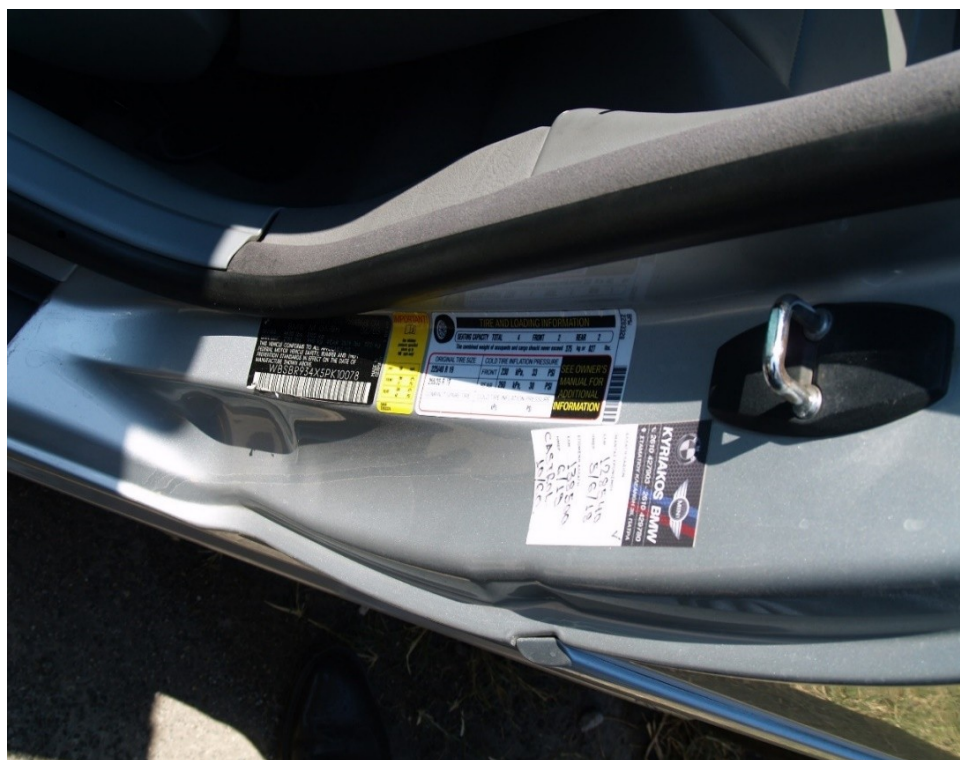
Στο εξεταζόμενο όχημα οι διαστάσεις ελαστικών είχαν τροποποιηθεί από τις υποδεικνυόμενες από τον κατασκευαστή. Οι προβλεπόμενες διαστάσεις ελαστικών ορίζονται από τον κατασκευαστή 225/40 R19 στον εμπρόσθιο άξονα και 255/40 R19 στον οπίσθιο άξονα. Κατά την εξέταση του οχήματος στο ΚΤΕΟ Πατρών τα ελαστικά στον εμπρόσθιο άξονα είχαν διαστάσεις 235/35 ZR19 αντί του προβλεπόμενου 225/40 R19 και στον οπίσθιο άξονα 265/30 ZR19 αντί του προβλεπόμενου 255/35 R19.

Στο εξεταζόμενο όχημα η προβλεπόμενη πίεση ψυχρών ελαστικών αναγράφεται 230 KPa (33 psi) εμπρός και 260 KPa (38 psi) στους οπίσθιους τροχούς.

**Σχήμα 53.** BMW M3 επιβατικό όχημα, πινακίδιο στη θύρα οδηγού: αριθμός παλίσιου, η συμφωνία με τις Ευρωπαϊκές και Ομοσπονδιακές προδιαγραφές ασφαλείας που ίσχυαν κατά την ημερομηνία παραγωγής, ο επιτρεπόμενος αριθμός επιβατών εμπρός – πίσω, διαστάσεις και πιέσεις ελαστικών.

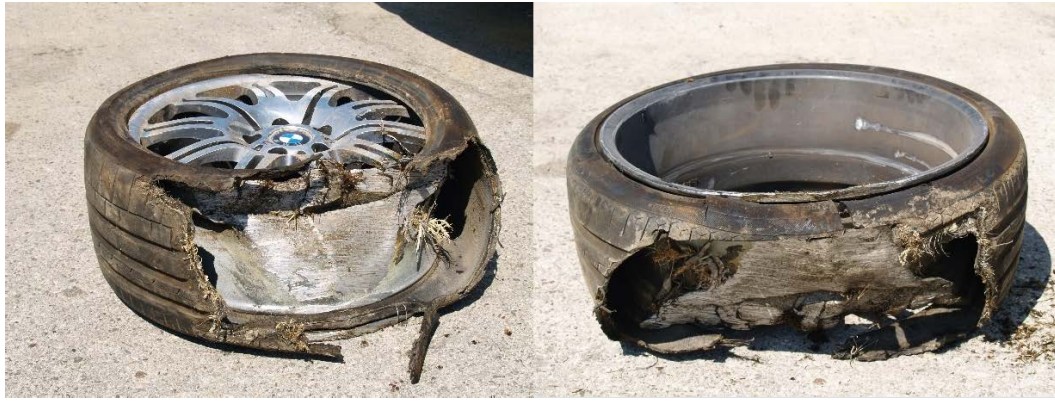
διαθέτει δέκα δίδυμες ακτίνες εκ των οποίων τρεις έχουν υποστεί θραύση και πλαστική παραμόρφωση. Η επιφάνεια της στεφάνης που φαίνεται στο Σχήμα 54 υπέστη σημαντική φθορά και επιφανειακή τήξη εκ της τριβής με το οδόστρωμα, καθόσον μετά το ατύχημα το όχημα κινήθηκε και η επιφάνεια του σώτρου λειτούργησε ως έλκηθρο.

**Σχήμα 56.** BMW M3 επιβατικό όχημα, ο εμπρόσθιος αριστερός τροχός, η επιφάνεια επαφής της στεφάνης με το οδόστρωμα.

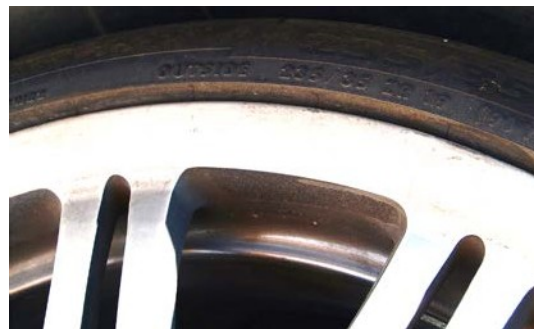
**Σχήμα 61.** BMW M3 επιβατικό όχημα, ο εμπρόσθιος δεξιός τροχός, ελαστικό κατασκευής 37<sup>ης</sup> εβδομάδας 2018, 235/35 ZR19 αντί του προβλεπομένου 225/40 R19.

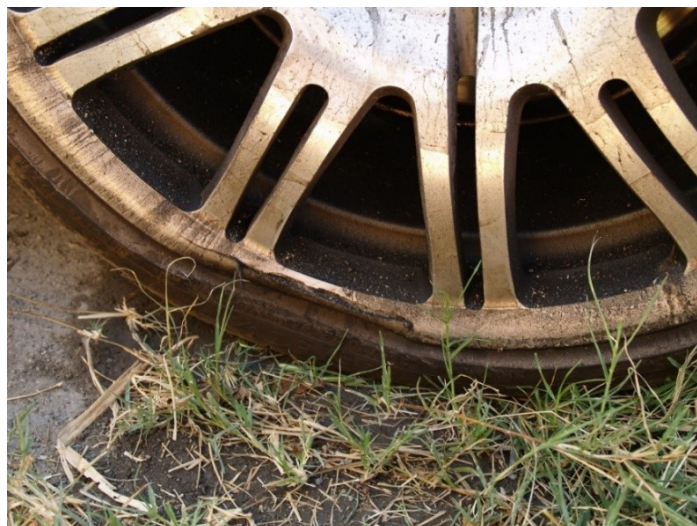
**Σχήμα 62.** BMW M3 επιβατικό όχημα, οπίσθιος αριστερός τροχός, ρωγμή κατά την ανάβαση στο ρεϊθρο του πεζοδρομίου, ίχνη ιστών και υφάσματος από τη σύγκρουση με την πεζή.

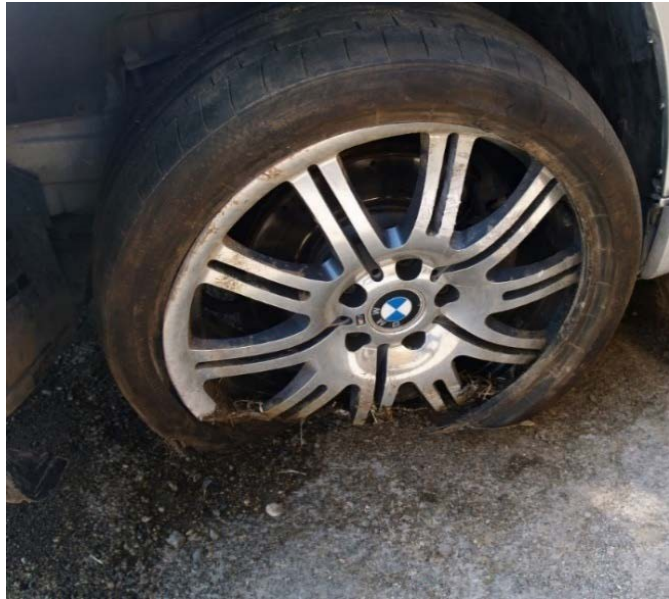
Στο Σχήμα 63 φαίνεται ο εμπρόσθιος αριστερός τροχός και το σημείο πρώτης επαφής με το ρεϊθρο του πεζοδρομίου. Ο τροχός αποτελείται από δέκα δίδυμες ακτίνες, την πλύμνη και τη στεφάνη, τρεις ακτίνες έχουν υποστεί θραύση και πλαστική παραμόρφωση

**Σχήμα 63.** BMW M3 επιβατικό όχημα, ο εμπρόσθιος αριστερός τροχός, δέκα δίδυμες ακτίνες, τρεις ακτίνες έχουν υποστεί θραύση και πλαστική παραμόρφωση.

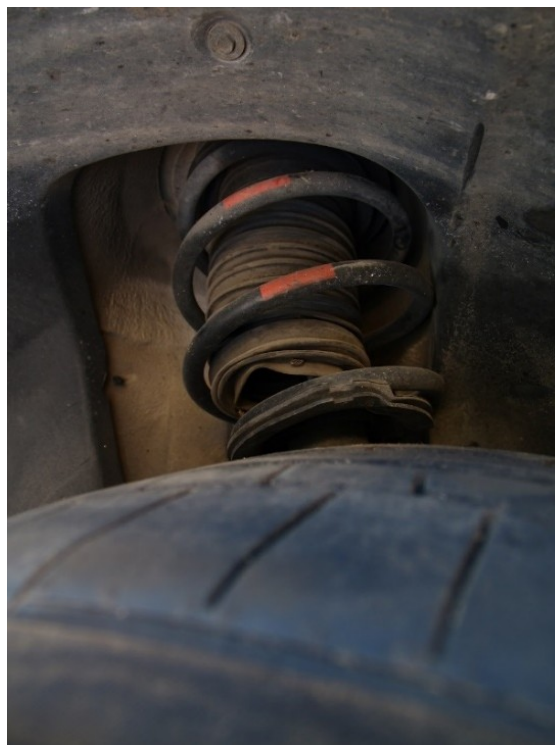
**Σχήμα 64.** BMW M3 επιβατικό όχημα, ο εμπρόσθιος αριστερός τροχός, ο κατακόρυφος βραχίον αναρτήσεως (McPherson strut) που έχει υποστεί πλαστική παραμόρφωση κατά τη σύγκρουση του τροχού με το πεζοδρόμιο.

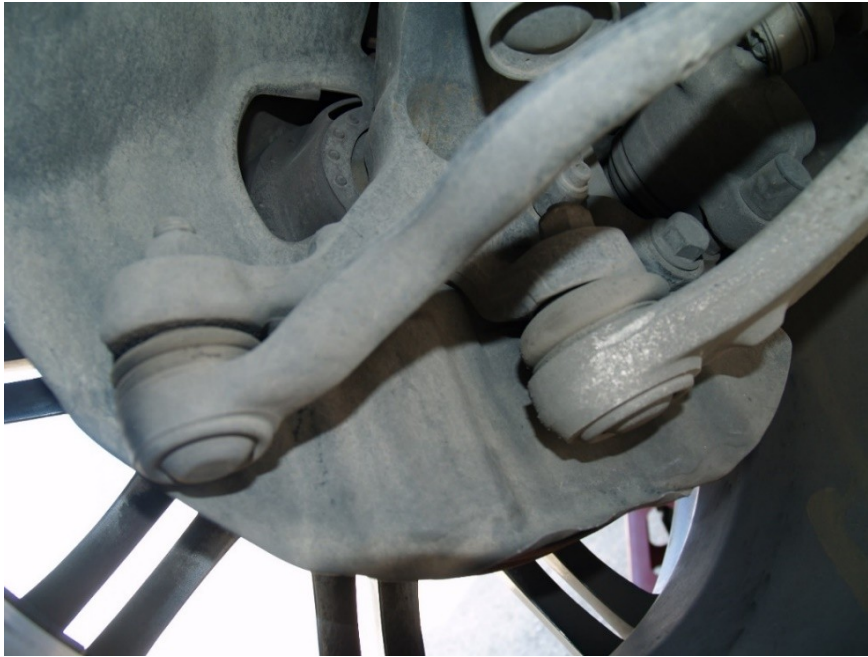
**Σχήμα 73.** BMW M3 επιβατικό όχημα, ο εμπρόσθιος δεξιός τροχός εσωτερικά, αριστερά ο βραχίονας του συστήματος διευσθύνσεως με το σφαιρικό σύνδεσμο στο άκρο προς τον τροχό, δεξιά ο κάτω βραχίονας της ανάρτησης και ο σφαιρικός σύνδεσμος του κάτω βραχίονα με το ακραζόνιο.

Από το Σχήμα 73 που δείχνει τον κάτω βραχίονα της ανάρτησης και το βραχίονα του συστήματος διευσθύνσεως του δεξιού τροχού ερμηνεύονται οι βλάβες του αριστερού τροχού. Η σύγκρουση του τροχού με το ρείθρο του πεζοδρομίου προκαλεί τη μεταφορά εγκάρσιας δύναμης κάθετης προς το διαμήκη άξονα του οχήματος που προκαλεί λυγισμό στο βραχίονα του συστήματος διευσθύνσεως και στον κάτω βραχίονα του συστήματος ανάρτησης, ο βραχίονας του συστήματος διευσθύνσεως υπόκειται σε θραύση και του συστήματος ανάρτησης υφίσταται μόνιμη παραμόρφωση  $90^\circ$  στο άκρο και ο σφαιρικός σύνδεσμος υφίσταται εφελκυσμό και υφίσταται την εξάρμωση που φαίνεται στα Σχήματα 66- 67. Κατά την εγκάρσια είσοδο του αριστερού τροχού προς το αμάξωμα, ο κάτω βραχίονας του συστήματος ανάρτησης προκαλεί τη θραύση του δίσκου πέδησης. Η θραύση του δίσκου πέδησης επιτρέπει τη λειτουργία των εμβόλων της σιαγόνας πέδησης πέραν των ορίων λειτουργίας, προκαλείται διαρροή του υδραυλικού ελαίου του συστήματος πέδησης και

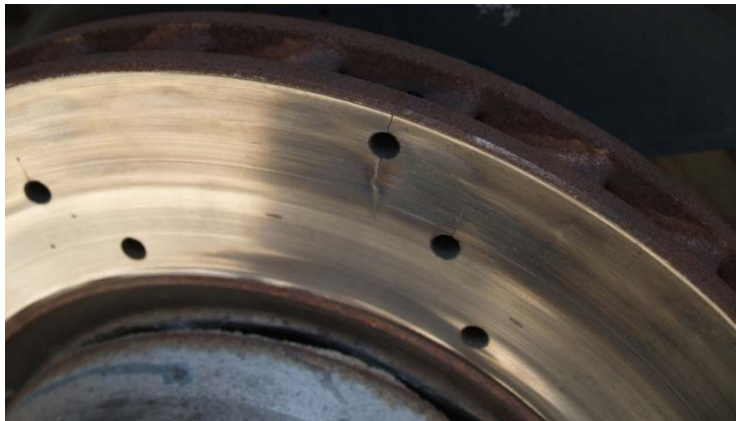
Η ακινητοποίηση του τροχού προκάλεσε την περιφερειακή ρωγμή στο κυλινδρικό μέρος προσαρμογής του δίσκου στο ακραζόνιο (Σχήμα 66). Ρωγμές παρά τις οπές εξαερισμού των δίσκων τριβής του συστήματος πέδησης εμπρός παραπέμπουν σε σκληρή χρήση του συστήματος πεδήσεως, προϋπήρχαν του ατυχήματος και δεν αντικαταστάθηκαν οι δίσκοι κατά τις εργασίες συντηρήσεως (Σχήμα 74).

**Σχήμα 74.** BMW M3 επιβατικό όχημα, ο εμπρόσθιος αριστερός ο δίσκος πέδησης, ρωγμές παρά τις οπές εξαερισμού των δίσκων τριβής του συστήματος πέδησης εμπρός παραπέμπουν σε σκληρή χρήση του συστήματος πεδήσεως.

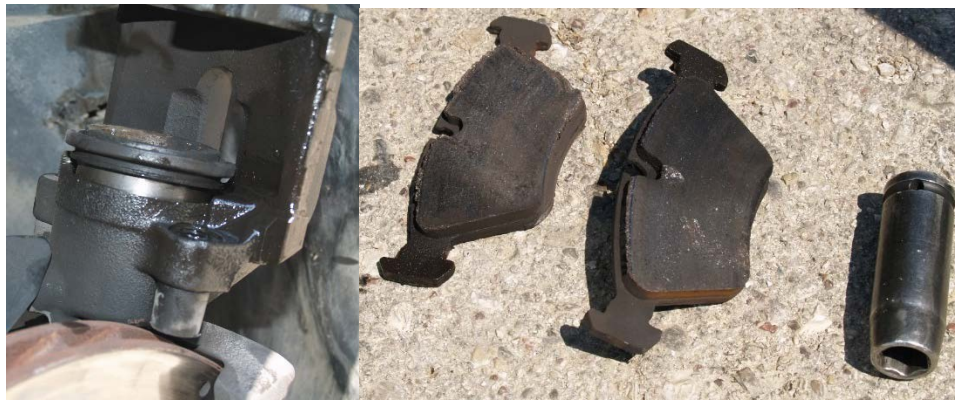
Στο Σχήμα 75 φαίνεται το έμβολο πίεσεως (σιαγόνα) και οι επιφάνειες τριβής που έχουν διαβραχεί από τα υδραυλικά έλαια του κυκλώματος πεδήσεως που διέρρευσε κατά τη σύγκρουση. Οι επιφάνειες τριβής βρίσκονται στο τέλος της ωφέλιμης ζωής τους.

**Σχήμα 75.** Το έμβολο πίεσεως και οι επιφάνειες τριβής που έχουν διαβραχεί από ταυδραυλικό έλαιο του κυκλώματος πεδήσεως που διέρρευσε κατά τη σύγκρουση.

Επιφάνειες τριβής στο τέλος της ωφέλιμης ζωής τους.

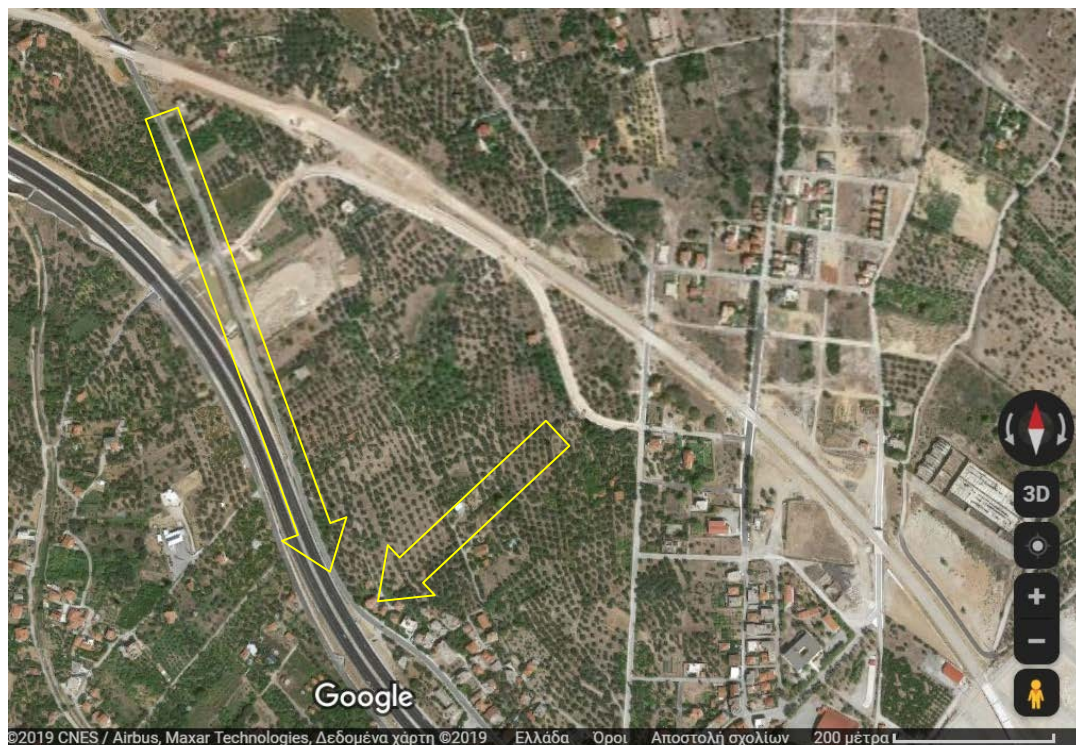
Στο Σχήμα 77 φαίνεται η σκηνή του ατυχήματος της 25ης Αυγούστου 2019 στη ΧΘ 101.700 στην Π.Ε.Ο. Κορίνθου – Πατρών. Η οδός στην

Η απόσταση από τον ανισόπεδο κόμβο της υπό κατασκευή σιδηροδρομικής γραμμής έως το σημείο του ατυχήματος είναι 700 μέτρα. Το μήκος του ευθύγραμμου τμήματος της οδού μετά τον ανισόπεδο κόμβο είναι 600 μέτρα. Η κατεύθυνση κίνησης του BMW M και το σημείο σύγκρουσης με το ρείθρο του πεζοδρομίου και τους πεζούς σημειώνονται με βέλη στο Σχήμα 77.

**Σχήμα 77.** Η σκηνή του ατυχήματος της 25ης Αυγούστου 2019 στη ΧΘ 101.700 στην Π.Ε.Ο. Κορίνθου – Πατρών. Η κατεύθυνση κίνησης του επιβατικού οχήματος BMW M3, μήκος του ευθύγραμμου τμήματος της οδού μετά τον ανισόπεδο κόμβο είναι 600 μέτρα και το σημείο σύγκρουσης με το ρείθρο του πεζοδρομίου και τους πεζούς σημειώνονται με βέλη [1].

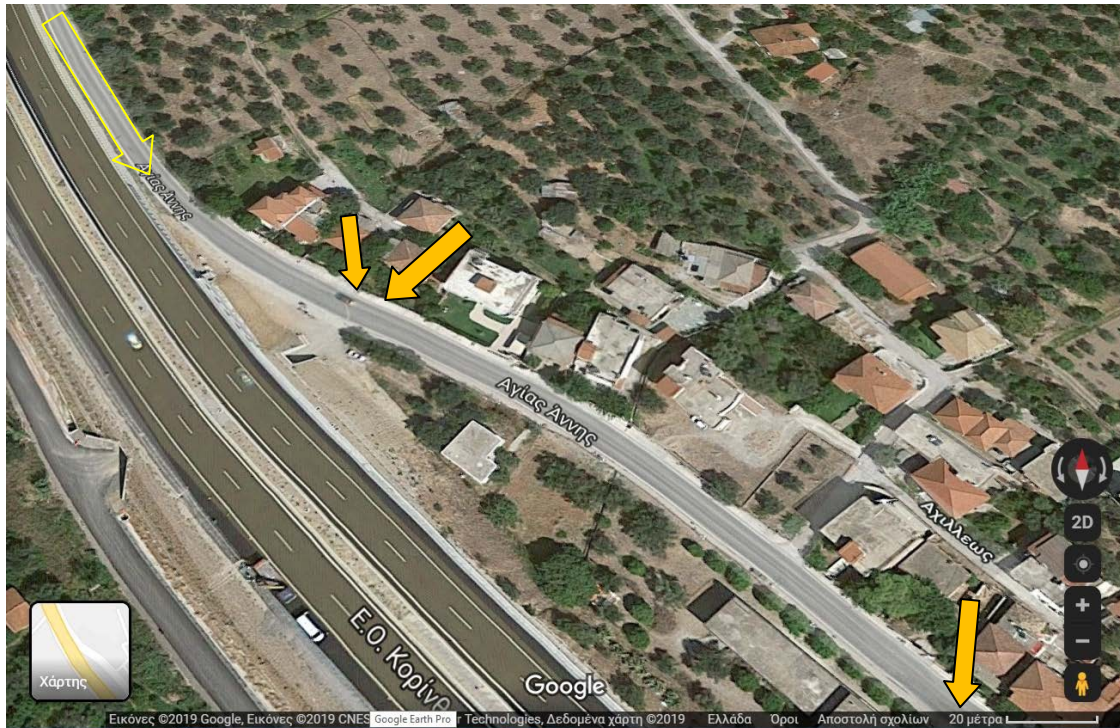
Η κατεύθυνση κίνησης του επιβατικού οχήματος BMW M3 σημειώνεται με βέλος στο Σχήμα 78. Με το πρώτο συμπαγές κίτρινο βέλος σημειώνεται η αρχική επαφή του εμπρόσθιου αριστερού τροχού του οχήματος με το πεζοδρόμιο, ακολουθεί το σημείο σύγκρουσης με την πεζή και το βρέφος (ενδιάμεσο βέλος) και η τελική θέση του οχήματος 150 μ. από το σημείο πρώτης σύγκρουσης, τρίτο συμπαγές κίτρινο βέλος δεξιά στην εικόνα (Υπηρεσία Google Maps).

**Σχήμα 78.** Η σκηνή του ατυχήματος στην ΠΕΟ Κορίνθου – Πατρών (Χ.Θ. 101.700) στις Καμάρες Αγίου, αριστερά η πρώτη επαφή του επιβατικού οχήματος BMW M3 με το πεζοδρόμιο, το σημείο σύγκρουσης με την πεζή και το βρέφος (ενδιάμεσο βέλος), η τελική θέση του οχήματος 150 μ. από το σημείο πρώτης σύγκρουσης (Υπηρεσία Google Maps).

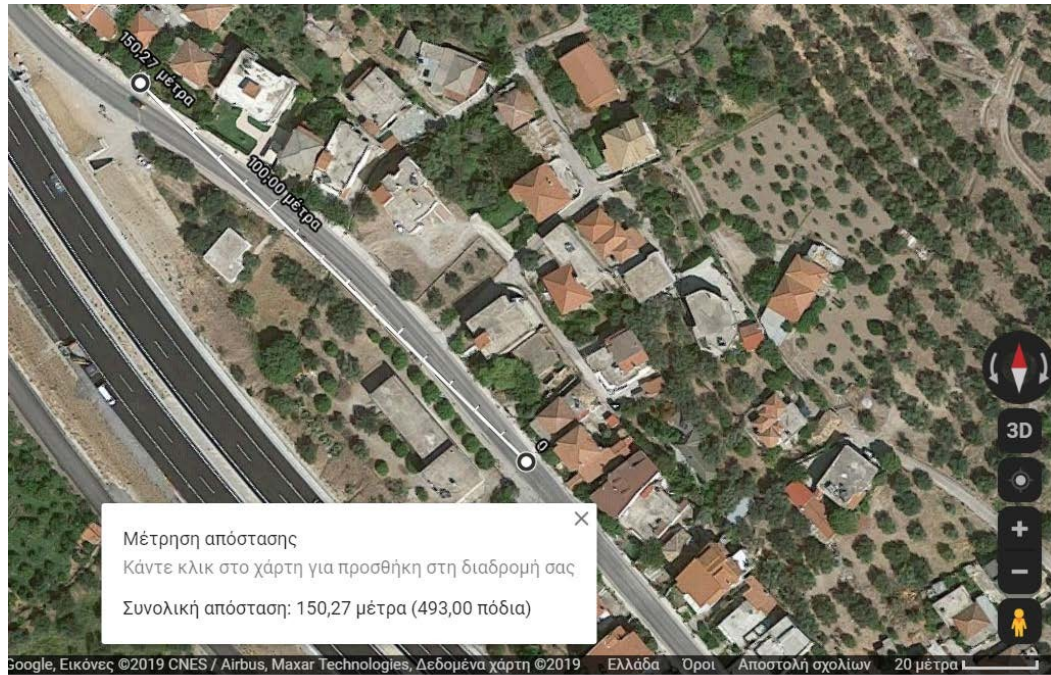
Η πορεία του επιβατικού οχήματος BMW M3 μετά την αρχική σύγκρουση φαίνεται στο Σχήμα 79. Το επιβατικό όχημα ανήλθε στοκατάντι πεζοδρόμιο στο ρεύμα Πάτρα – Κόρινθος σε απόσταση 70 μ. από την αρχική επαφή με το έναντι πεζοδρόμιο και ακινητοποιήθηκε 150 μ. μακριά από το σημείο της αρχικής πρόσκρουσης.

**Σχήμα 79.** Η σκηνή του ατυχήματος στην ΠΕΟ Κορίνθου – Πατρών (Χ.Θ. 101.700) στις Καμάρες Αιγίου, αριστερά η πρώτη επαφή του οχήματος BMW M3 με το πεζοδρόμιο, το σημείο σύγκρουσης με την πεζή και το βρέφος (ενδιάμεσο βέλος), η τελική θέση του οχήματος 150 μ. από το σημείο πρώτης σύγκρουσης (Υπηρεσία Google Maps).

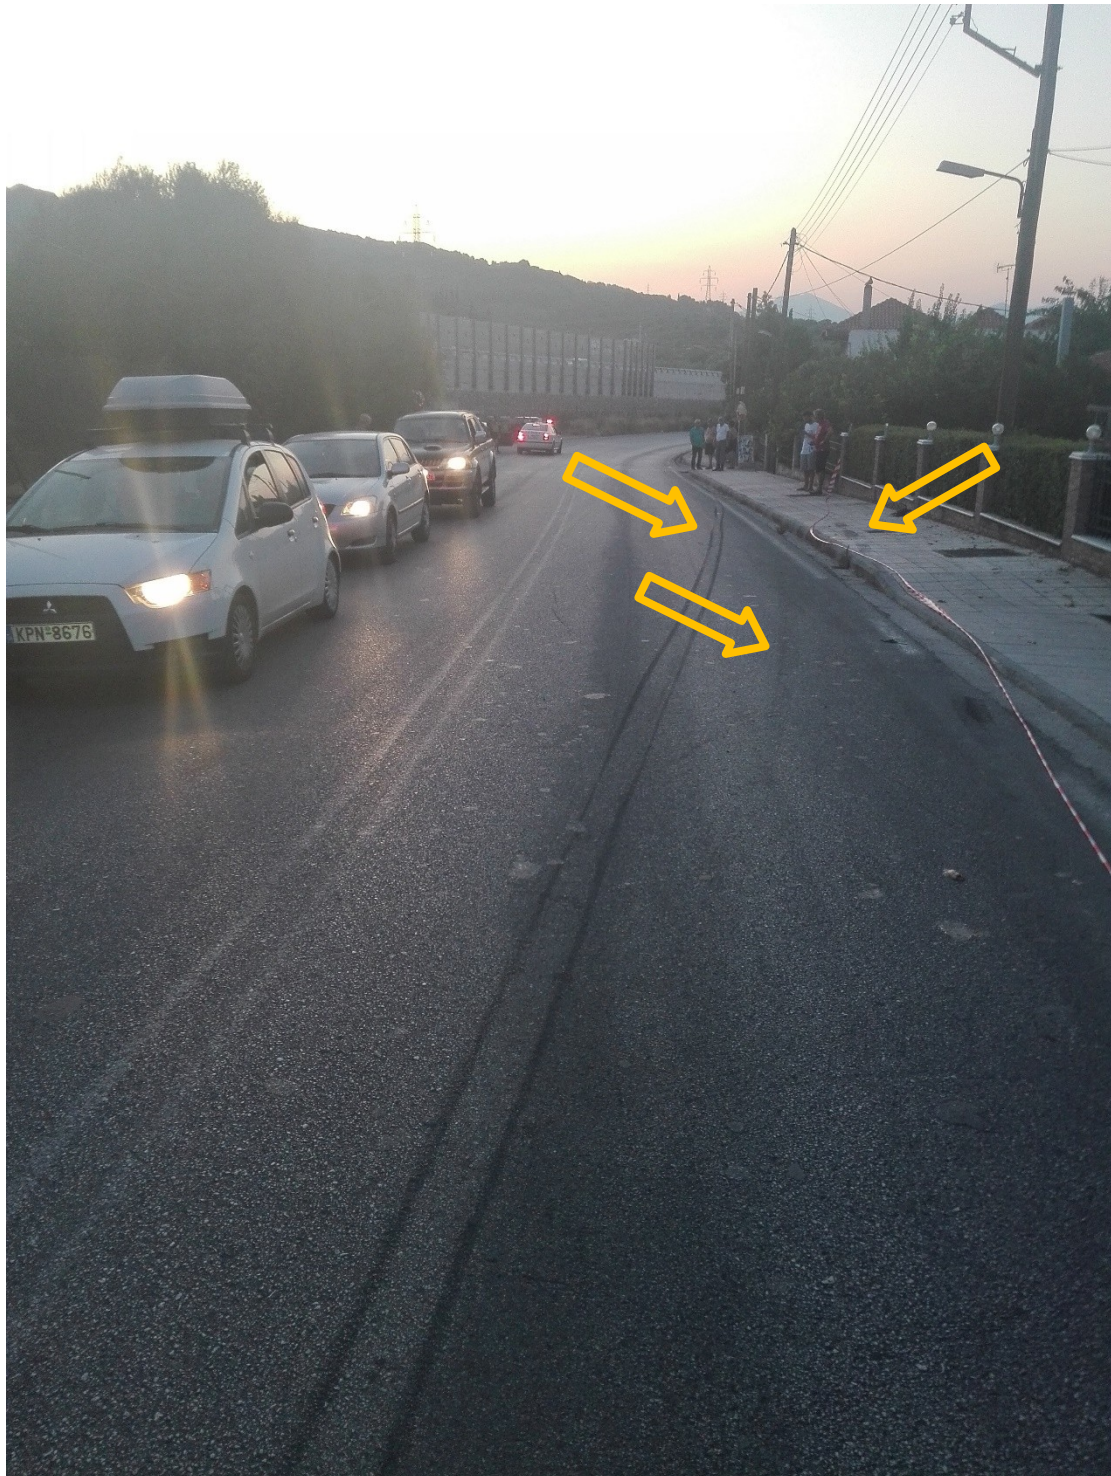
Στα Σχήματα 80, 81 και 82 διακρίνεται η τροχιά του επιβατικού οχήματος επί του οδοστρώματος και του πεζοδρομίου, το σημείο σύγκρουσης με την πεζή και το βρέφος και ίχνη τροχών που προσδιορίζουν την πλαγιολίσθηση του οχήματος. Εκ των ιχνών του ελαστικού επί του πεζοδρομίου, τις βλάβες στο αριστερό τμήμα του αμαξώματος και τις κηλίδες αίματος ταυτοποιείται η πρόσκρουση επί της πεζής και του αμαξιδίου και στο μέσο του πεζοδρομίου.. Διακρίνονται τα ίχνη δεξιόστροφης καμπύλης τροχιάς του εμπρόσθιου αριστερού τροχού με ελαστικό χωρίς πίεση.

Διακρίνεται επί του πεζοδρομίου το διακοπτόμενο ίχνος του οπίσθιου αριστερού τροχού από την υπερπήδηση της πεζής. Ενδιάμεσα διακρίνεται το ίχνος του οπίσθιου δεξιού τροχού που βρίσκεται κοντά στο ίχνος του αριστερού τροχού και σταδιακά αποκλίνει καθώς οι τροχιές των οπίσθιων τροχών τείνουν να ακολουθήσουν αυτές των εμπρόσθιων και το όχημα ευθυγραμμίζεται με τον άξονα της οδού.

**Σχήμα 80.** Φωτογραφία της σκηνής του ατυχήματος σε χρόνο κοντά στο ατύχημα. Η τροχιά του επιβατικού οχήματος επί του οδοστρώματος και του πεζοδρομίου. Διακρίνονται τα ίχνη δεξιόστροφης καμπύλης τροχιάς του εμπρόσθιου αριστερού τροχού με ελαστικό χωρίς πίεση. Διακρίνεται επί του πεζοδρομίου το διακοπτόμενο ίχνος του οπίσθιου αριστερού τροχού από την υπερπήδηση της πεζής. Ενδιάμεσα διακρίνεται το ίχνος του οπίσθιου δεξιού τροχού που βρίσκεται κοντά στο ίχνος του αριστερού τροχού και σταδιακά αποκλίνει.

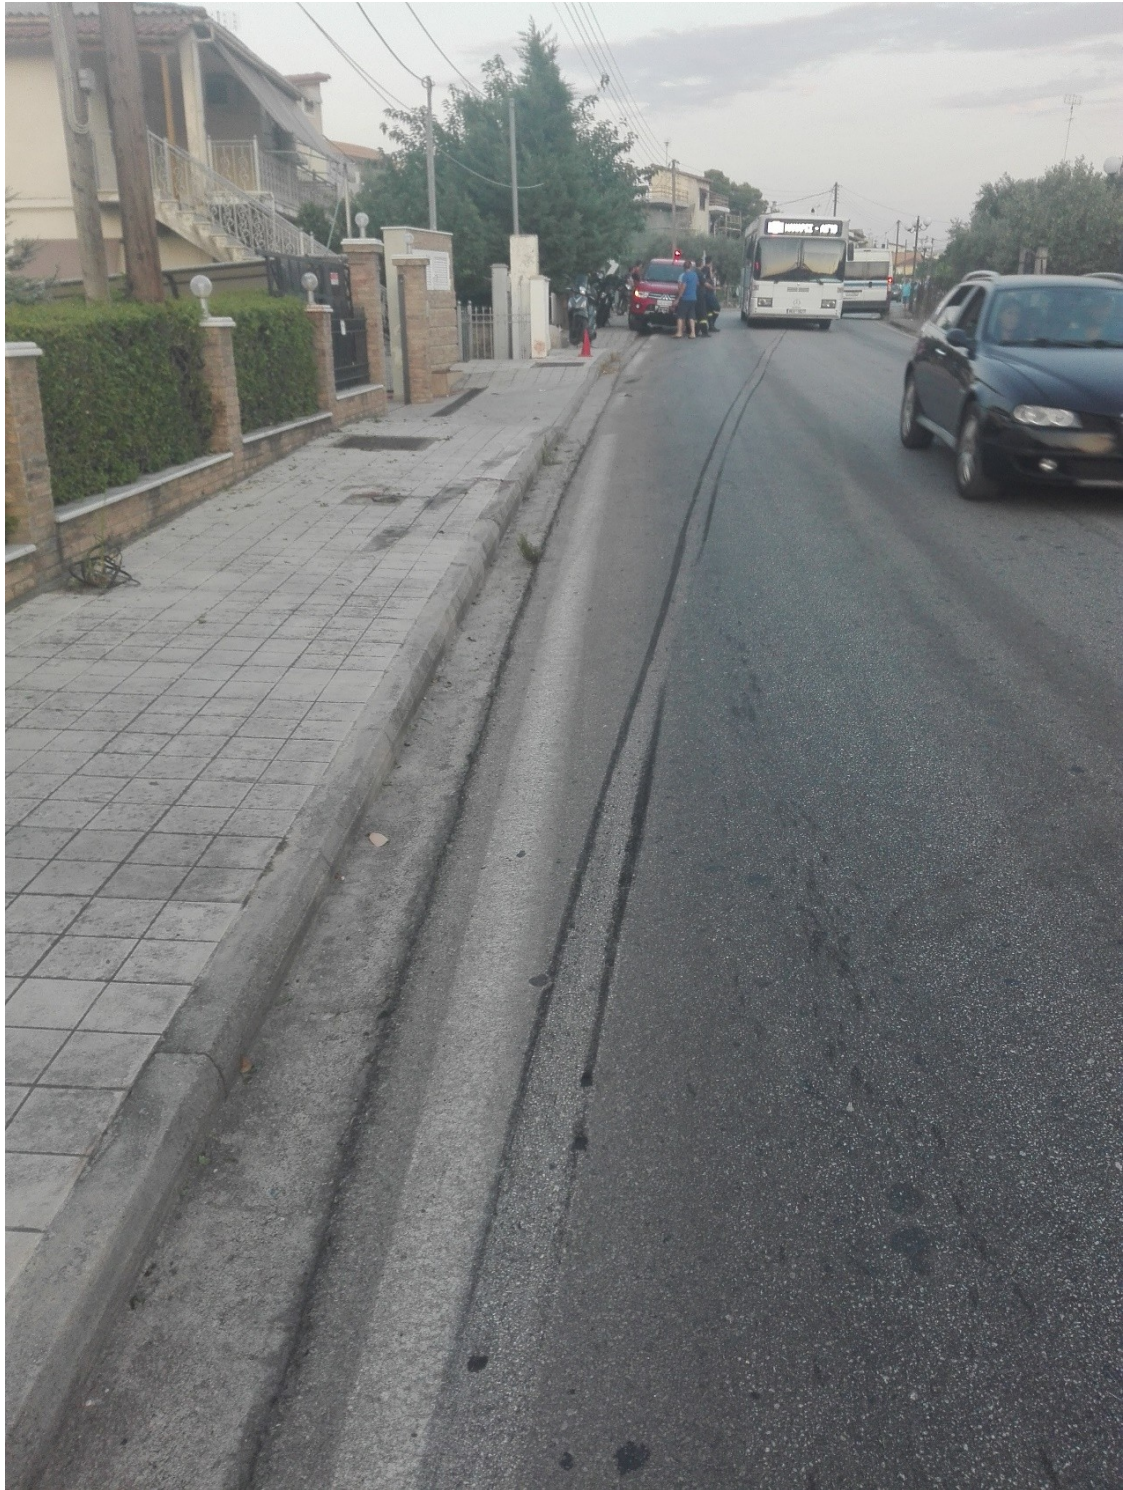
**Σχήμα 81.** Φωτογραφία της σκηνής του ατυχήματος. Η τροχιά του επιβατικού οχήματος επί του οδοστρώματος και του πεζοδρομίου. Διακρίνονται τα ίχνη δεξιόστροφης καμπύλης τροχιάς του εμπρόσθιου αριστερού τροχού με ελαστικό χωρίς πίεση. Διακρίνεται επί του πεζοδρομίου το διακοπτόμενο ίχνος του οπίσθιου αριστερού τροχού από την υπερπήδηση της πεζής. Απόσταση ιχνών 1,85 μ.

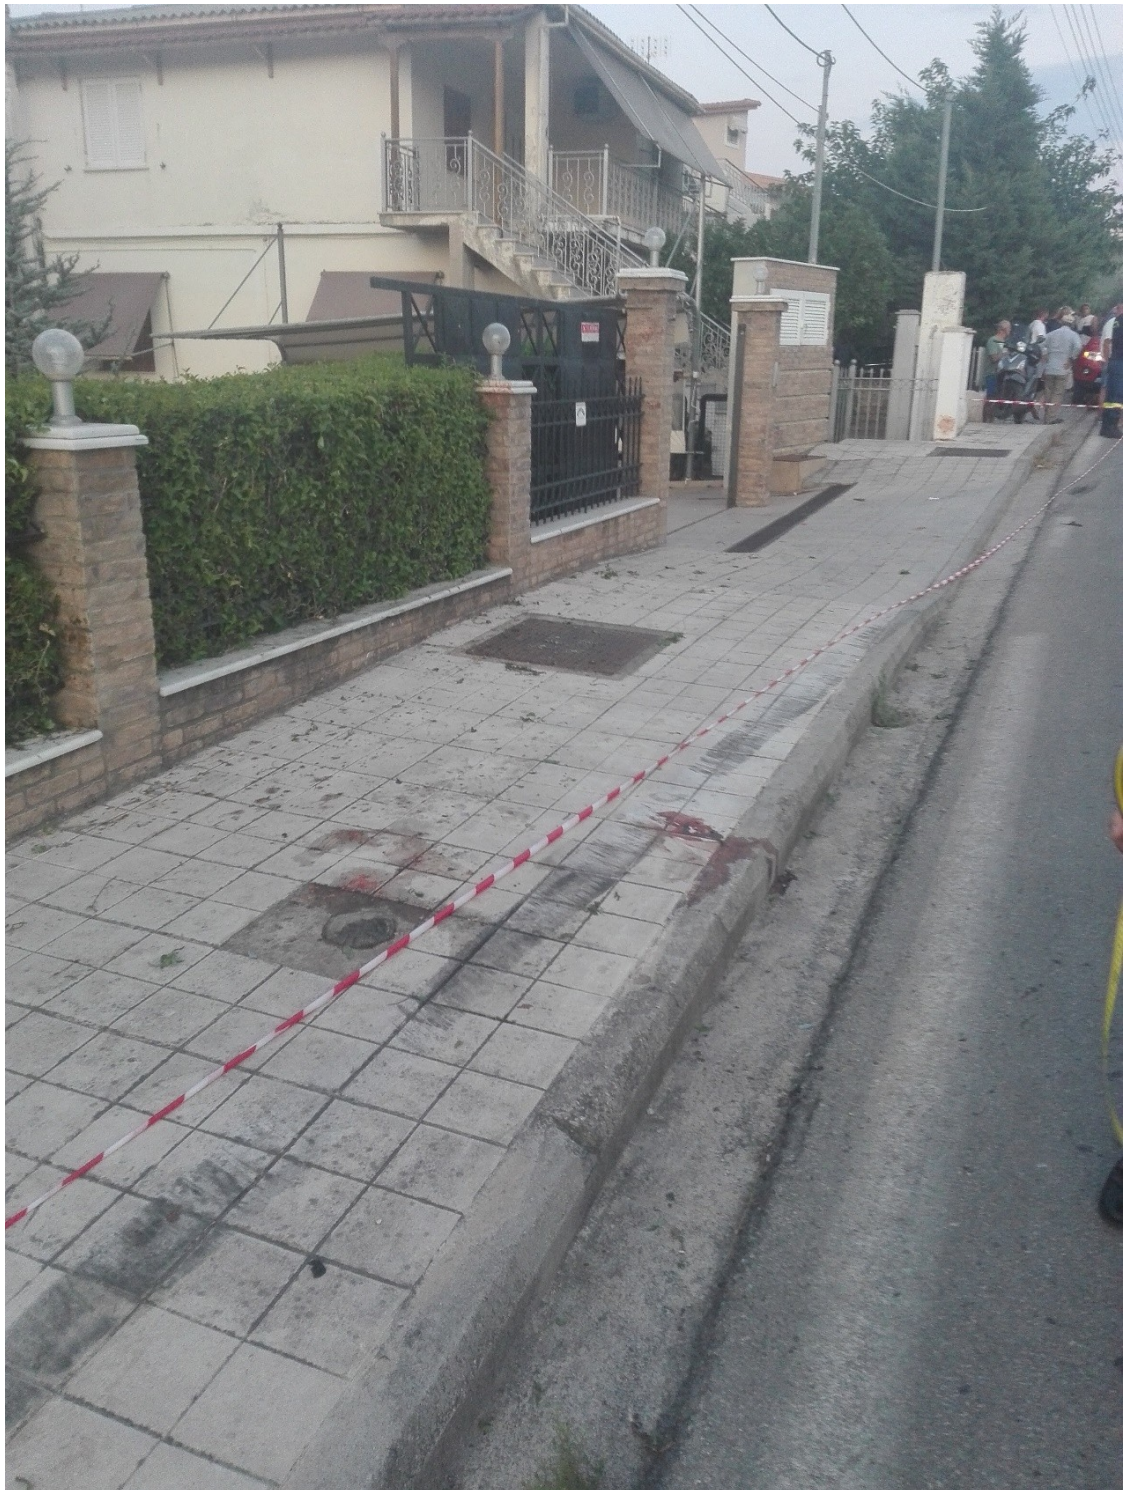
**Σχήμα 82.** Φωτογραφία της σκηνής του ατυχήματος. Η τροχιά του επιβατικού οχήματος BMW M3 επί του πεζοδρομίου. Διακρίνεται επί του πεζοδρομίου το διακοπτόμενο ίχνος του οπίσθιου αριστερού τροχού από την υπερπήδηση της πεζής.

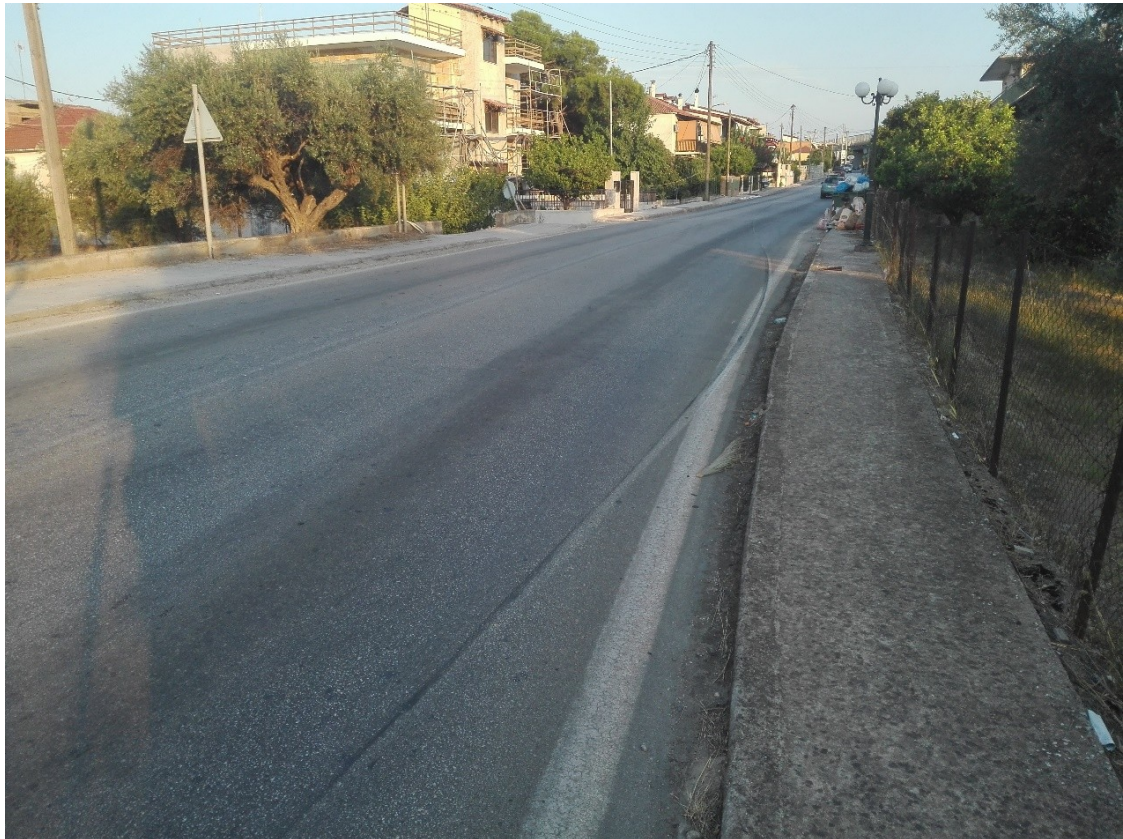
Στο Σχήμα 83 φαίνεται η τροχιά του επιβατικού οχήματος BMW M3 προς το κατάντι πεζοδρόμιο και η άνοδος των δεξιών τροχών. Διακρίνεται επί του πεζοδρομίου το ίχνος πέδησης του οπίσθιου δεξιού τροχού και η κάθοδος στο οδόστρωμα προς την τελική θέση, 80 μ. μακριά από το σημείο που ο αριστερός εμπρόσθιος τροχός προσεγγίζει το πεζοδρόμιο.

**Σχήμα 83.** Φωτογραφία της σκηνής του ατυχήματος. Η τροχιά του επιβατικού οχήματος προς το κατάντι πεζοδρόμιο. Διακρίνεται επί του πεζοδρομίου το ίχνος πέδησης του οπίσθιου δεξιού τροχού.

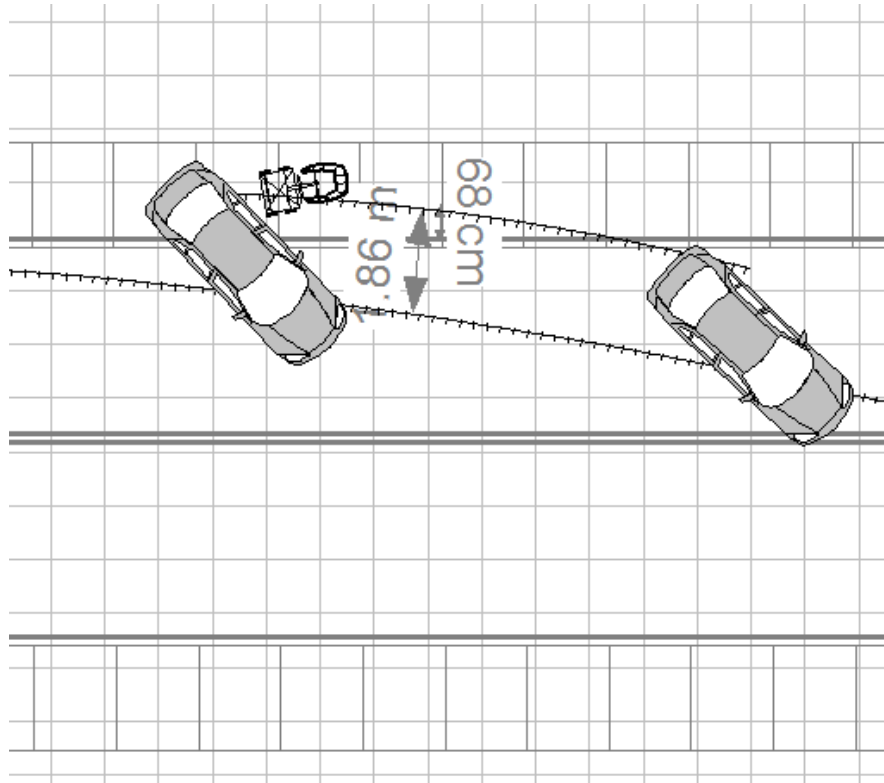
Από την ανάλυση των θέσεων και των ιχνών που προηγήθηκε είναι δυνατή η ανασύνθεση της πορείας του οχήματος, οι σχετικές θέσεις του ως προς τον άξονα της οδού, το σημείο σύγκρουσης και η τελική θέση του οχήματος 150 μ. από το σημείο πρώτης σύγκρουσης. Στο Σχήμα 84 φαίνεται η ανασύνθεση της σκηνής της σύγκρουσης του οχήματος με την

πεζή και το αμαξίδιο με τον επιβάτη του. Μετρήθηκε η απόσταση του διακοπτόμενου ίχνους πλαγιολίσθησης του οπίσθιου αριστερού τροχού επί του πεζοδρομίου από το ίχνος του εμπρόσθιου αριστερού τροχού (1,86 μ.). Από την απόσταση των ιχνών του οπίσθιου αριστερού τροχού επί του πεζοδρομίου και του ίχνους του εμπρόσθιου αριστερού τροχού επί του οδοστρώματος προκύπτουν οι διαδοχικές θέσεις του οχήματος κατά τη σύγκρουση με τους πεζούς και την ακόλουθη κάθοδο στο οδόστρωμα.

**Σχήμα 84.** Η ανασύνθεση της σκηνής του ατυχήματος στην ΠΕΟ Κορίνθου – Πατρών (Χ.Θ. 101.700) στις Καμάρες Αιγίου, η σύγκρουση του οχήματος BMW M3 με την πεζή και το βρέφος.

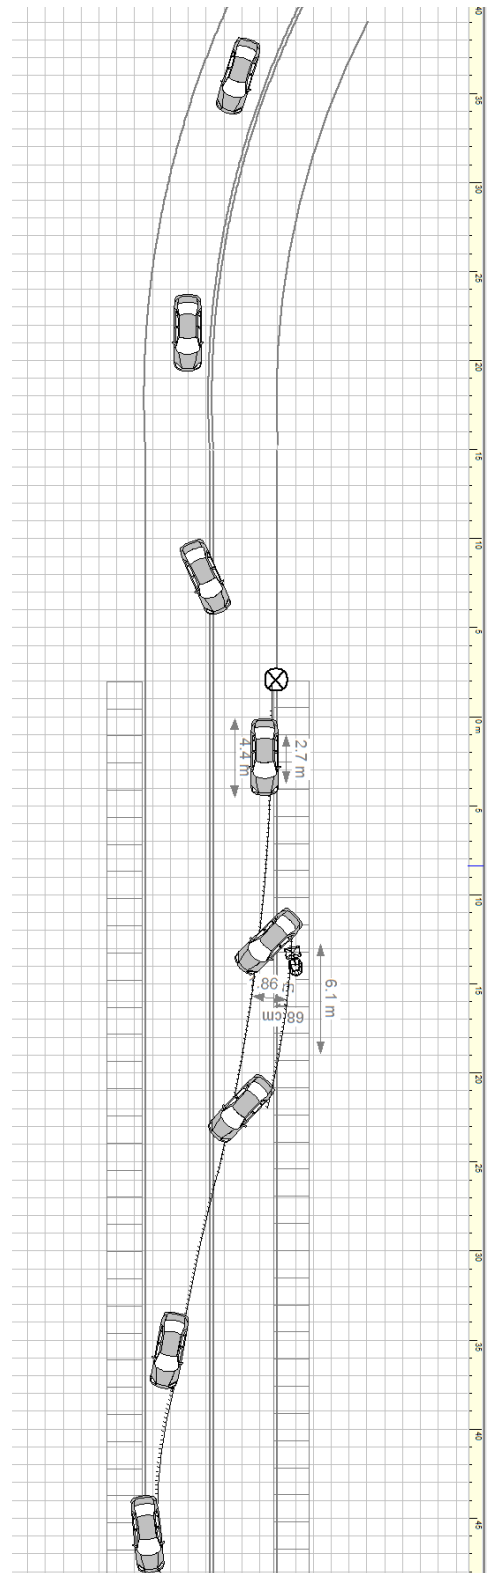
Στο Σχήμα 85 φαίνεται η συνολική ανασύνθεση της σκηνής της σύγκρουσης του οχήματος με το πεζοδρόμιο, της σύγκρουσης του οχήματος με την πεζή και το αμαξίδιο με τον επιβάτη του και η πορεία μέχρι το απέναντι πεζοδρόμιο (Σχήματα 79, 80, 81, 83, 18, 19, 20 και 21).

**Σχήμα 85.** Ανασύνθεση της πορείας του οχήματος στη σκηνή του ατυχήματος στην ΠΕΟ Κορίνθου – Πατρών (Χ.Θ. 101.700) στις Καμάρες Αιγίου, η πορεία του οχήματος προς το σημείο σύγκρουσης με το πεζοδρόμιο, το σημείο σύγκρουσης με την πεζή και το βρέφος και η άνοδος του οχήματος στο απέναντι πεζοδρόμιο 70 μ. από το σημείο πρώτης σύγκρουσης.

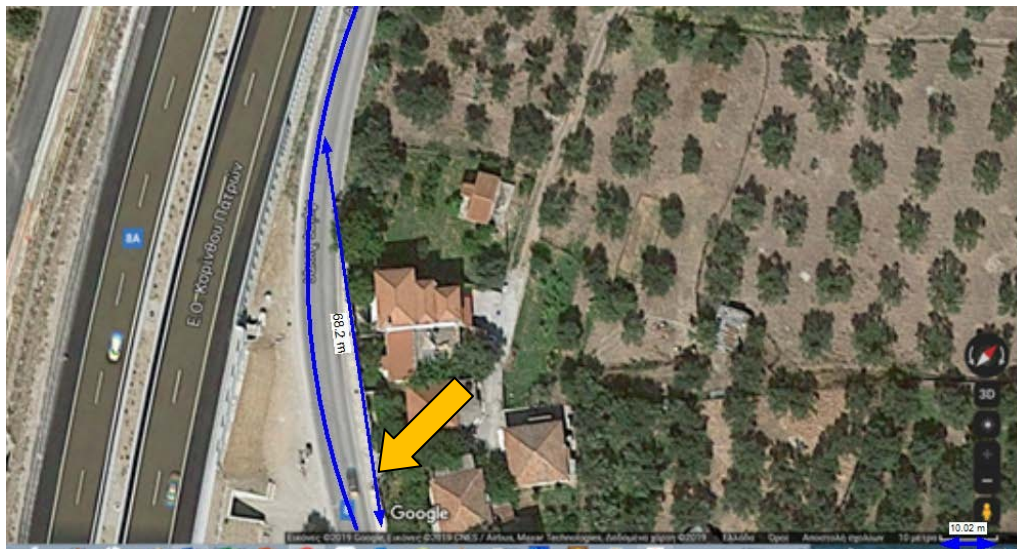
Η τροχιά του BMW M3 πριν τη σύγκρουση ακολουθούσε την καμπύλη που φαίνεται στο Σχήμα 86. Η σύγκρουση με το πεζοδρόμιο έγινε κατά την ολοκλήρωση του ελιγμού στροφής που αποτελεί και την πιο επικίνδυνη φάση. Η ακτίνα καμπυλότητας της στροφής είναι  $R=125$  μ. και η ορατότητα του οδηγού έως το σημείο σύγκρουσης με τους πεζούς 68 μ. όπως φαίνεται στο Σχήμα 86.

**Σχήμα 86.** Η σκηνή του ατυχήματος, το σημείο πρόσκρουσης του εμπρόσθιου αριστερού τροχού στο ρείθρο του πεζοδρομίου σημειώνεται με βέλος, ακτίνα καμπυλότητας της οδού στο ρεύμα κυκλοφορίας του επιβατικού οχήματος  $R=120$  μ., ορατότητα του οδηγού πριν το σημείο σύγκρουσης 68 μ. [Google 2019].

Στην περίπτωση που εξετάζεται το επιβατικό όχημα βρέθηκε σε κατάσταση υπερστροφής από χειρισμούς που περιγράφονται ανωτέρω και με ταχύτητα ανώτερη της επιτρεπόμενης από την ακτίνα καμπυλότητας της στροφής και το συντελεστή τριβής του οδοστρώματος.

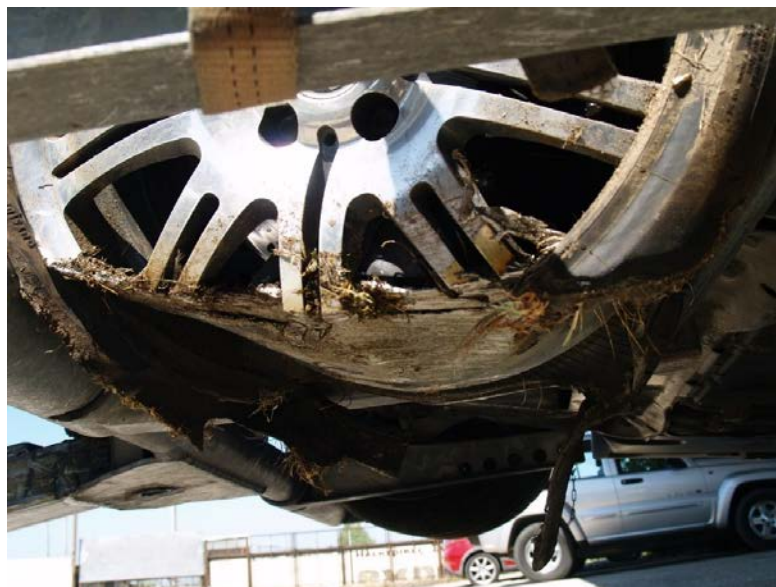
Στο Σχήμα 88 φαίνεται ο εμπρόσθιος αριστερός τροχός του PPA-3050 (EIX) και οι τρεις ακτίνες που ήρθαν σε επαφή με το ρείθρο του πεζοδρομίου κατά την αρχική σύγκρουση.

**Σχήμα 88.** PPA-3050 (EIX) BMW M3, τρεις ακτίνες και το κάτω μέρος της στεφάνης του εμπρόσθιου αριστερού τροχού που συγκρούστηκε με το ρείθρο του πεζοδρομίου.

Ο τροχός αποτελείται από 10 δίδυμες ακτίνες ελάχιστης διατομής στο άκρο που μετρήθηκε 16x22 χιλ. (0,016x0,022 μ.). Θεωρώντας ότι τρεις διπλές ακτίνες του τροχού συγκρούονται με το ρεϊθρο του πεζοδρομίου και αστοχούν στο σημείο σύνδεσης με τη στεφάνη του σώτρου, οι συνθήκες φόρτισης αντιστοιχούν σε συνδυασμένη φόρτιση κάμψης και διάτμησης και η μέγιστη επιτρεπόμενη τάση  $\tau_{max}$  που αναπτύσσεται υπολογίζεται ως [1]

Από την Εξ. (6) υπολογίζεται η ελάχιστη δύναμη που εφαρμόζεται για την αστοχία τριών διπλών ακτίνων ως:  $V = 388608 \text{ N}$ . Ο τροχός υποχώρησε κατά  $dS = 150 \text{ χιλ.}$  (Σχήμα 51) και επομένως το έργο που παράγεται από την εφαρμογή της δύναμης  $V$  υπολογίζεται ως

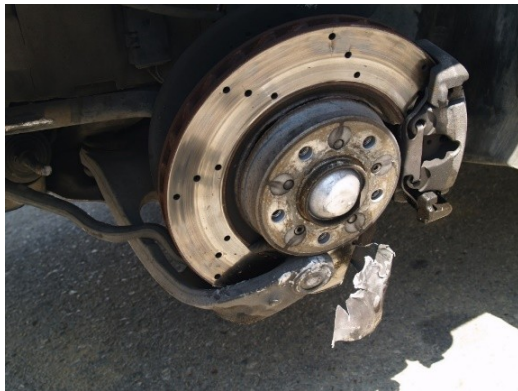
Στο Σχήμα 89 φαίνεται ο κάτω βραχίονας του εμπρόσθιου αριστερού τροχού που παραμορφώθηκε κατά τη σύγκρουση με το ρεϊθρο του πεζοδρομίου.

**Σχήμα 89.** BMW M3 επιβατικό όχημα, ο κάτω βραχίονας της ανάρτησης, ορθογωνική διατομή

Οι συνθήκες φόρτισης αντιστοιχούν και εδώ σε συνδυασμένη φόρτιση κάμψης και διάτμησης και από την Εξ. (6) υπολογίζεται η ελάχιστη δύναμη που προκαλεί την αστοχία του κάτω βραχίονα με ελάχιστη διατομή στο άκρο όπου και η παραμόρφωση ως:  $V = 242880 \text{ N}$ . Το άκρο του κάτω βραχίονα υποχώρησε κατά  $dS = 150 \text{ χιλ.}$  (Σχήμα 51) και επομένως το έργο που παράγεται από την εφαρμογή της δύναμης  $V$  υπολογίζεται ως [1]

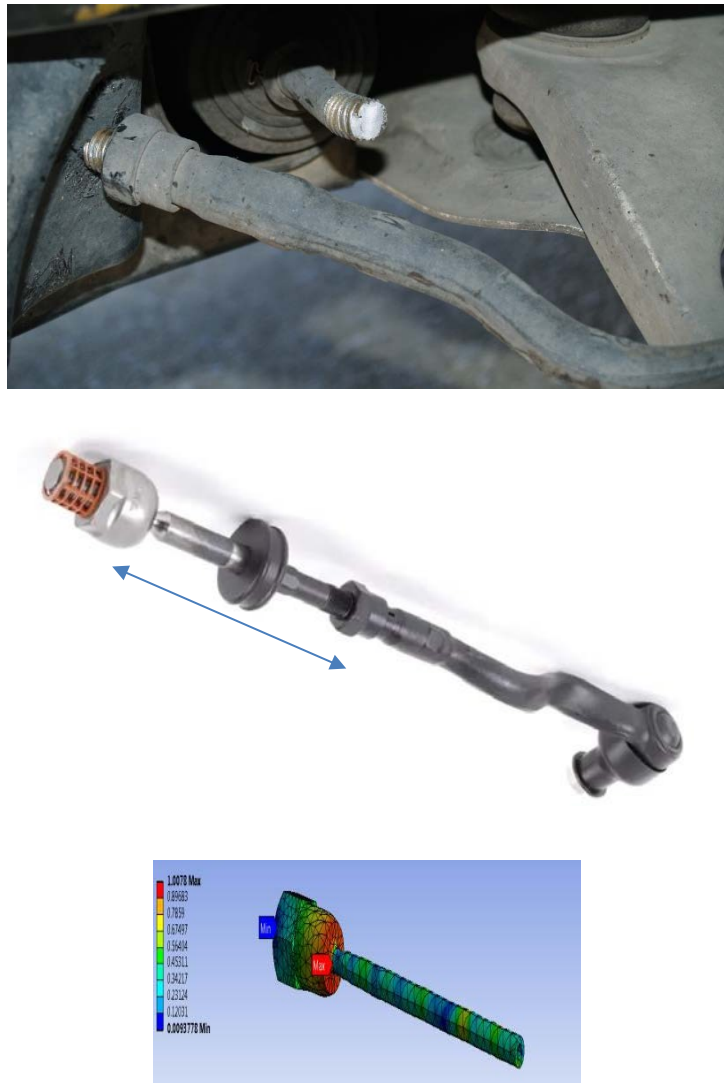
Στο Σχήμα 90 άνω φαίνεται ο βραχίονας του συστήματος διεύθυνσεως του εμπρόσθιου αριστερού τροχού. Κατά τη σύγκρουση με το ρεϊθρο του πεζοδρομίου υπέστη θραύση το εσωτερικό τμήμα του βραχίονα ελέγχου (Σχ. 90).

**Σχήμα 90.** BMW M3 επιβατικό όχημα, άνω: ο εσωτερικός βραχίονας ελέγχου του συστήματος διεύθυνσεως αριστερά έχει υποστεί θραύση από λυγισμό, μέσο: ο πλήρης βραχίονας ελέγχου, κάτω ο εσωτερικός βραχίονας μήκους 120 χιλ.

Στο Σχήμα 90 στο μέσο φαίνεται το ανταλλακτικό τεμάχιο για το αυτοκίνητο που εξετάζεται και διακρίνεται το εσωτερικό τμήμα του βραχίονα μήκους 120 χιλ. και διαμέτρου 13 χιλ. Το μήκος του εξωτερικού τμήματος του συνδετήριου βραχίονα ελέγχου μετρήθηκε 290 χιλ. Η θραύση της συνδετήριας ράβδου προήλθε από λυγισμό εκ του θλιπτικού φορτίου που καταπόνησε το συνδετήριο μέλος του βραχίονα διεύθυνσης κατά τη σύγκρουση με το ρεϊθρο [1].

Ο λυγισμός εμφανίζεται σε λεπτούς φορείς, όταν η ακτίνα είναι μικρότερη από το μήκος. Ο λυγισμός του κυλινδρικού μέλους της εσωτερικής συνδετήριας ράβδου (Σχήμα 90) προκλήθηκε από την απομάκρυνση από τη θέση ισορροπίας κατά τη σύγκρουση (κατάσταση αστάθειας) και οδήγησε στη θραύση του στοιχείου. Κατά το λυγισμό το φορτίο που προκαλεί την καταστροφή δεν δημιουργεί τάσεις στην περιοχή της μέγιστης αντοχής του υλικού. Αντί αυτών το κρίσιμο μέγιστο θλιπτικό φορτίο  $P_{cr}$  (N) που προκαλεί λυγισμό στην κυλινδρική δοκό υπολογίζεται από την Εξίσωση Euler ως [1]

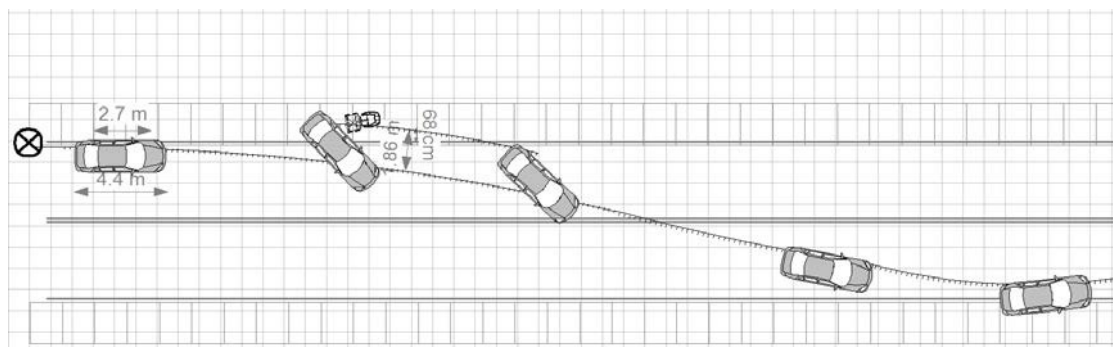
Από το αρχικό σημείο σύγκρουσης στο ρεϊθρο του πεζοδρομίου έως το σημείο που το επιβατικό όχημα προσεγγίζει το κατάντι πεζοδρόμιο η απόσταση μετρήθηκε 65μ., Σχήμα 91. Στην διαδρομή αυτή ο εμπρόσθιος αριστερός τροχός είναι ακινητοποιημένος και ο συντελεστής τριβής με το οδόστρωμα λαμβάνεται ως  $\mu = 0,65$ . Οι δύο οπίσθιοι τροχοί πλαγιολισθαίνουν και ο συντελεστής τριβής λαμβάνεται  $\mu = 0,4$ .

**Σχήμα 91.** Η διαδρομή από το αρχικό σημείο σύγκρουσης στο ρεϊθρο του πεζοδρομίου έως το σημείο που το επιβατικό όχημα προσεγγίζει το κατάντι πεζοδρόμιο και ανέρχεται η απόσταση μετρήθηκε 65μ..

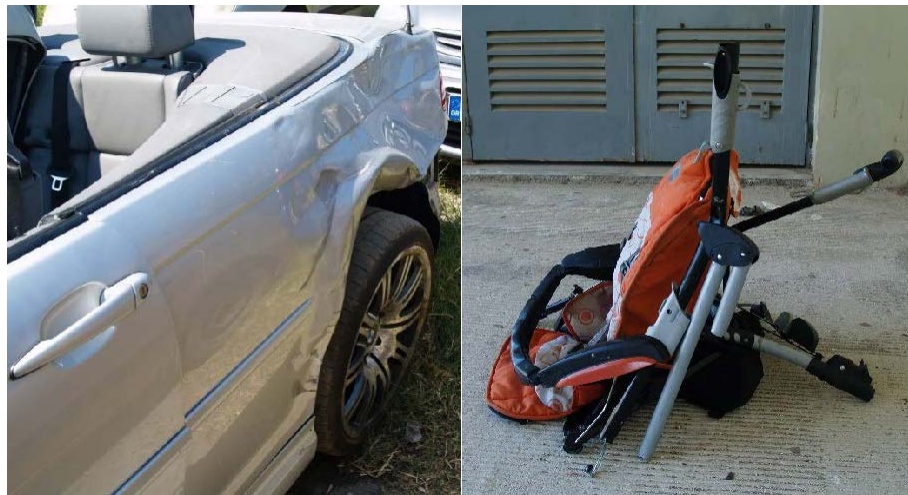
**Σχήμα 92.** Το οπίσθιο αριστερό τμήμα του αμαξώματος που συγκρούστηκε με το παιδικό αμαξίδιο και την πεζή. Η σύγκρουση του αμαξιδίου με το όχημα έγινε με την εμπρόσθια αριστερή πλευρά

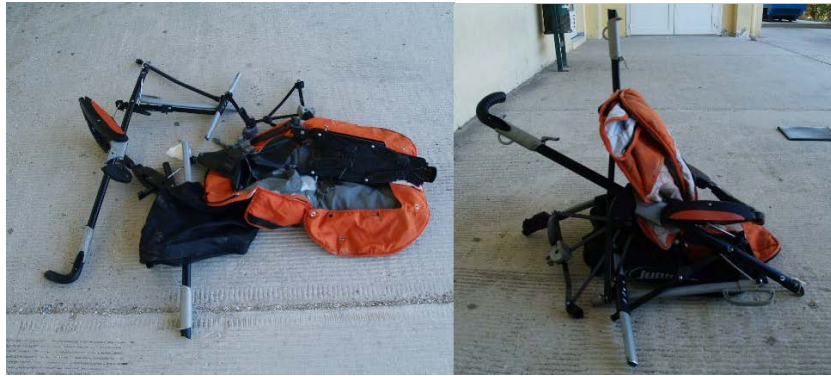
**Σχήμα 93.** Το παιδικό αμαξίδιο όπως παραλήφθηκε και η δεξιά πλευρά
